高浜発電所3号機 第24回定期検査の概要

高浜発電所3号機 第24回定期検査の作業工程

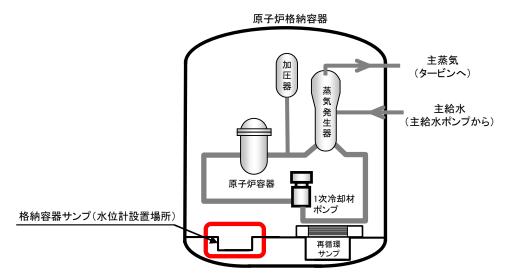
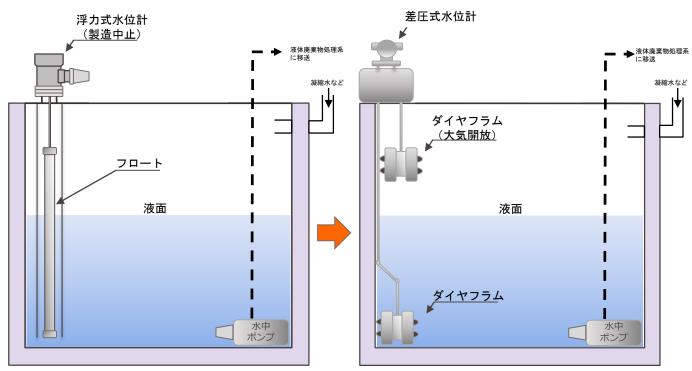
格納容器サンプに設置している水位計を浮力式から差圧式へ変更しました。

フロートの浮力により液面水位を検出する。

ダイヤフラムにかかる水圧により液面水位を検出する。

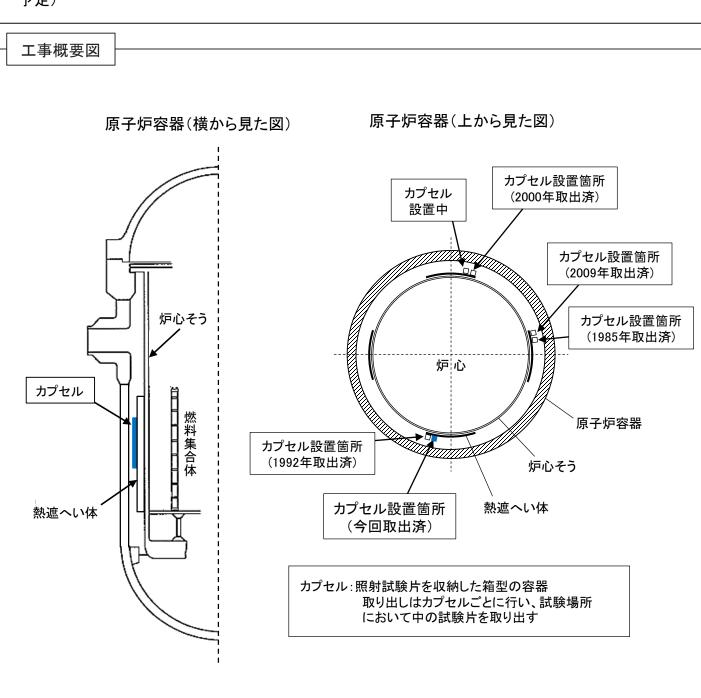
図-3 原子炉照射試験片取出工事

中性子照射による原子炉容器の材料特性変化を定期的に把握するため、原子炉容器内部に設置している照射試験片1個を取り出しました。(今回で5回目)

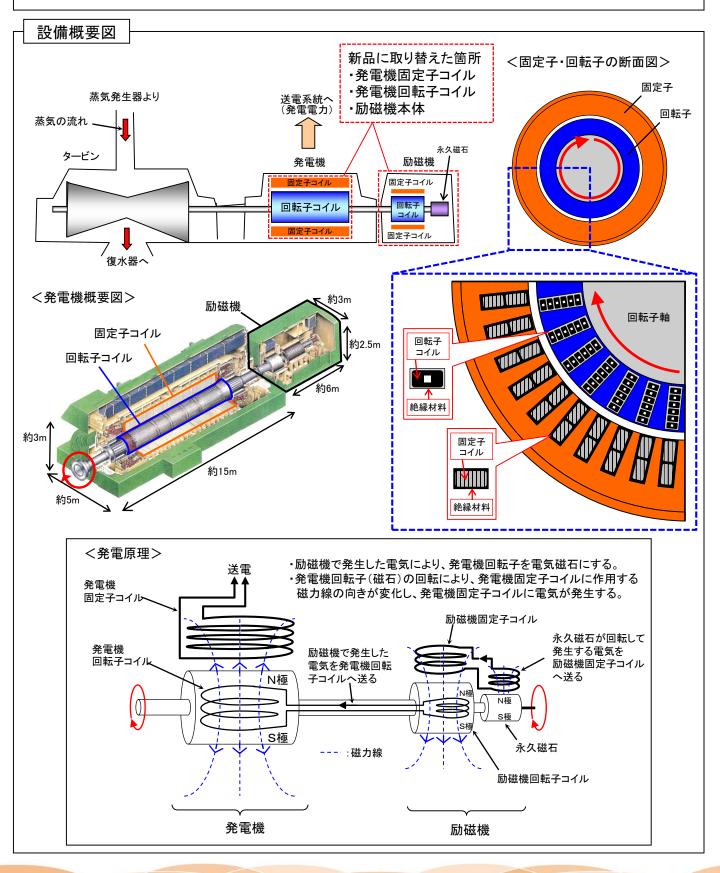
図-4 発電機固定子コイル取替および回転子コイル取替工事

発電機および励磁機の回転子コイル・固定子コイルの絶縁材料が経年劣化傾向にあることから、 予防保全として、発電機固定子コイル・回転子コイルおよび発電機励磁機を新品に取り替えました。

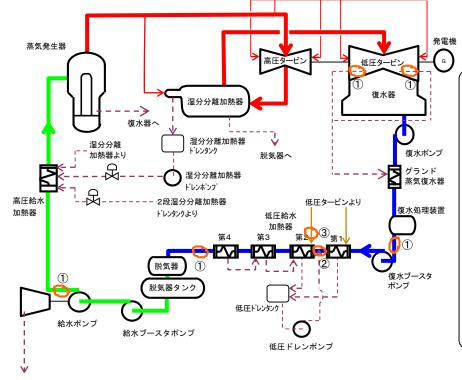
<系統別概要図>

過去の点検において減肉傾向が確認された部位41箇所、配管取替え時の作業性を考慮した部位4箇所、 今後の保守性を考慮した部位2箇所、合計47箇所を耐食性に優れたステンレス鋼もしくは低合金鋼の配管 に取り替えました。

- ① 過去の点検で減肉傾向が確認されているため計画的に取り替えた箇所(41箇所)
 - ・必要最小厚さとなるまでの期間が 10年未満の箇所
 - 炭素鋼 ⇒ 低合金鋼 3箇所 ・必要最小厚さとなるまでの期間が
 - ・必要最小厚さとなるまでの期間が 10年以上の箇所
 - 炭素鋼 ⇒ ステンレス鋼 18箇所 炭素鋼 ⇒ 低合金鋼 20箇所
- ②配管取替時の作業性*1を考慮して取り替えた 箇所 (4箇所)
 - 炭素鋼 ⇒ ステンレス鋼 4箇所
- ③今後の保守性*2を考慮して取り替えた 箇所 (2箇所)
 - 炭素鋼 ⇒ ステンレス鋼 2箇所 [合計 47箇所]
- ※1:配管取替時に近傍の配管も一緒に取替えた方が 作業をし易いために取替えた
- ※2:狭隘部で肉厚測定がしづらい配管を取替えた

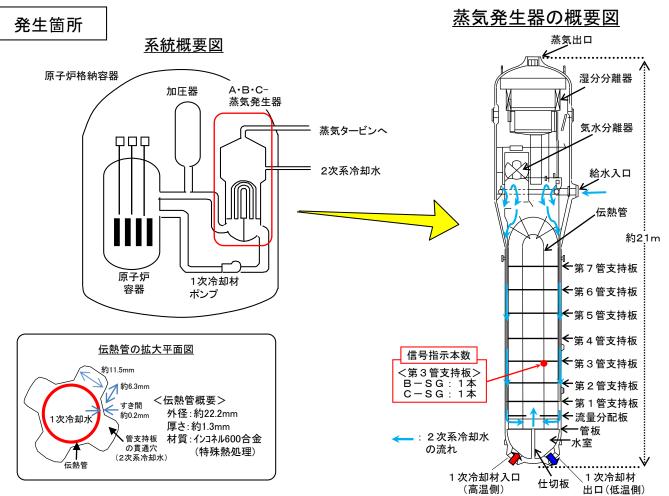
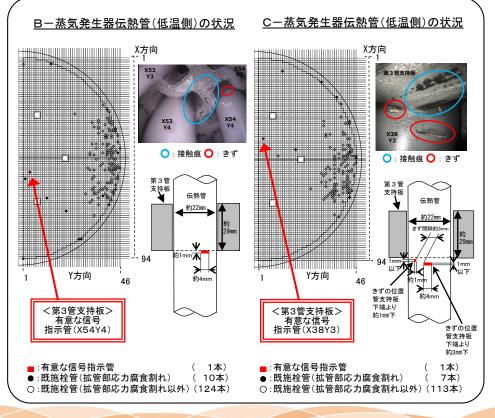
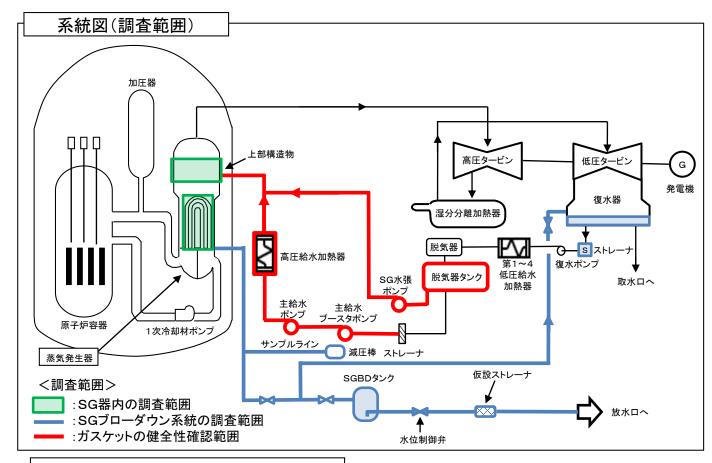
図-7 蒸気発生器伝熱管の渦流探傷検査結果

3台ある蒸気発生器(SG)の伝熱管全数(既施栓管を除く計9,782本)について、渦流探傷検査を実施した結果、B-SGの伝熱管1本、C-SGの伝熱管1本について、管支持板部付近に外面(2次側)からの減肉とみられる有意な信号指示が認められました。

原因は、管支持板下面に異物が留まり、その異物に伝熱管が繰り返し接触したことで摩耗減肉が発生したものと推定しました。なお、異物は前回(第23回)の定期検査以前における弁等の分解点検時に混入したものと推定しました。

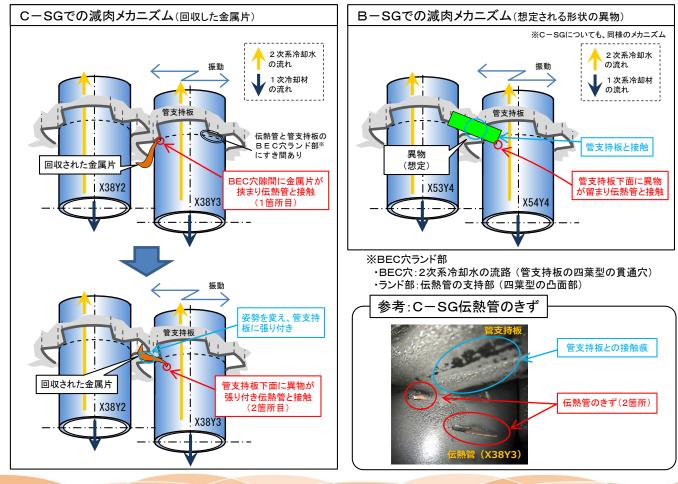
伝熱管損傷の推定メカニズム

工場における再現試験等の結果、管支持板下面に留まった異物に伝熱管が繰り返し接触することで摩耗減肉が 発生することを確認しました。

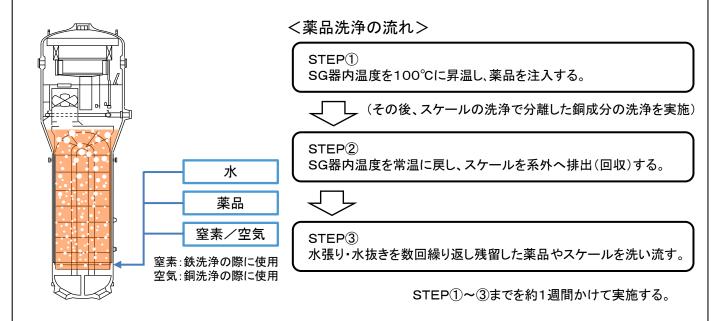
SG器内の薬品洗浄結果

◆高浜発電所4号機の対策であるSG器内の薬品洗浄を高浜発電所3号機において先行実施し、洗浄後に回収したスケールが脆弱化していることを確認しました。
