## 高浜発電所4号機の原子炉起動予定および調整運転の開始予定について

2021年4月9日  
関西電力株式会社

## 高浜発電所4号機 第23回定期検査の概要

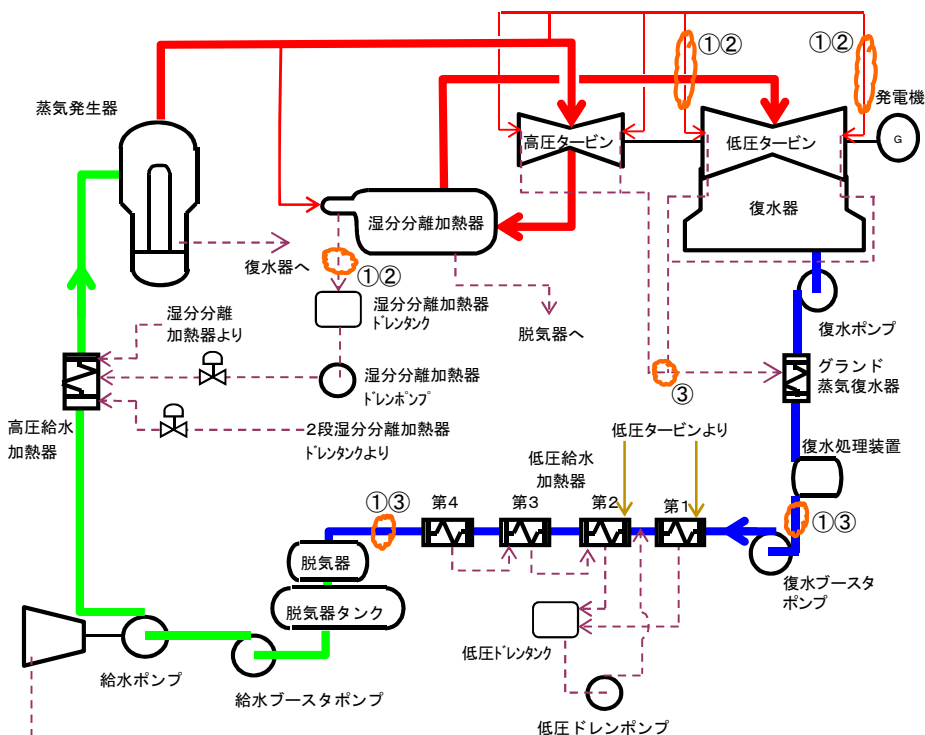
### <系統別概要図>

- ① 過去の点検で減肉傾向が確認されているため計画的に取り替えた箇所（20箇所）
    - ・必要最小厚さとなるまでの期間が10年未満の箇所
      - 炭素鋼 ⇒ ステンレス鋼 2箇所
    - ・必要最小厚さとなるまでの期間が10年以上の箇所
      - 炭素鋼 ⇒ ステンレス鋼 18箇所
  - ② 配管取替時の作業性※1を考慮して取り替えた箇所（70箇所）
    - 炭素鋼 ⇒ ステンレス鋼 70箇所
  - ③ 今後の保守性※2を考慮して取り替えた箇所（13箇所）
    - 炭素鋼 ⇒ ステンレス鋼 12箇所
    - 炭素鋼 ⇒ 低合金鋼 1箇所
- [合計 103箇所]

過去の点検において減肉傾向が確認された部位20箇所、配管取替え時の作業性を考慮した部位70箇所、今後の保守性を考慮した部位13箇所、合計103箇所を耐食性に優れたステンレス鋼もしくは低合金鋼の配管に取り替えました。

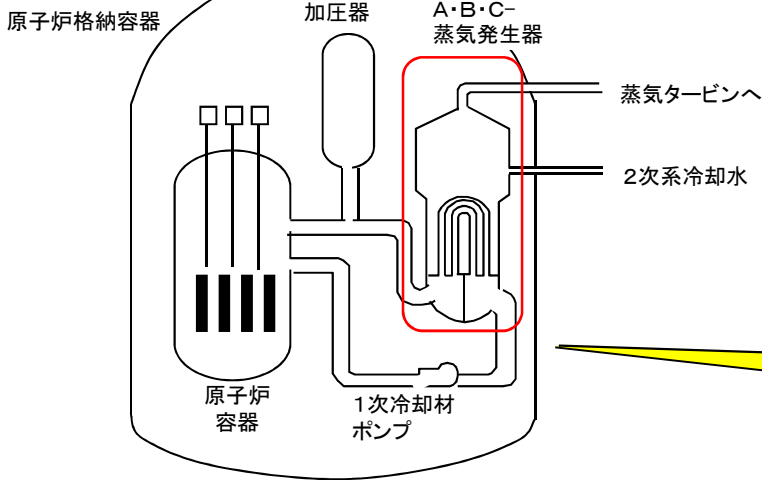
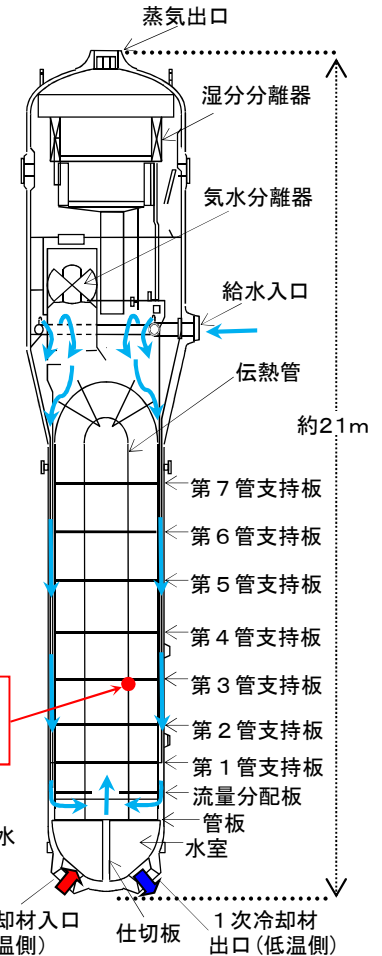
図-5 蒸気発生器伝熱管の渦流探傷検査結果

3台ある蒸気発生器（SG）の伝熱管全数（既施栓管を除く計9,747本）について、渦流探傷検査を実施した結果、A－SGの伝熱管1本、C－SGの伝熱管3本について、管支持板部付近に外面（2次側）からの減肉とみられる有意な信号指示が認められました。

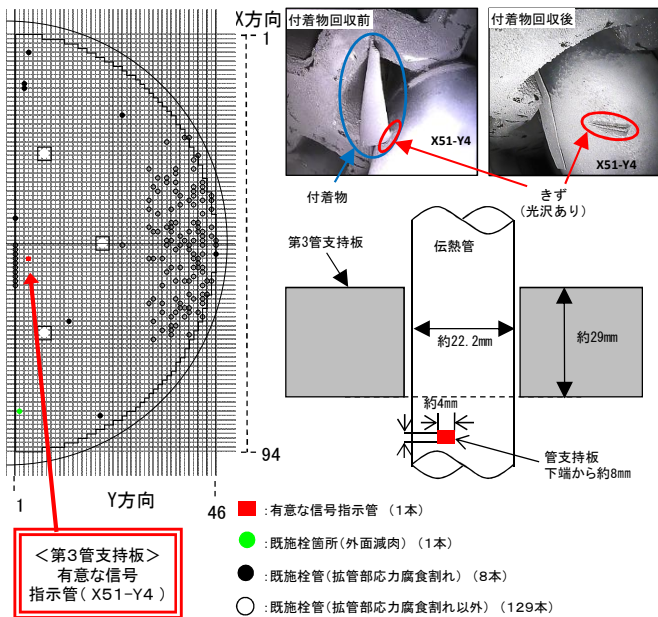
A- 蒸気発生器伝熱管(低温側)の状況

原因は、これまでの運転に伴い伝熱管表面に生成された稠密なスケールが、プラント運転に伴い剥離し、管支持板下部に留まり、伝熱管に繰り返し接触したことで摩耗減肉が発生したものと推定しました。

信号指示本数  
 <第3管支持板>  
 A-SG: 1本  
 C-SG: 3本

対策として、当該伝熱管の高温側および低温側管板部で閉止栓（機械式栓）を施工しました。また、スケール全体の脆弱化を図るため、SG器内の薬品洗浄を行いました。

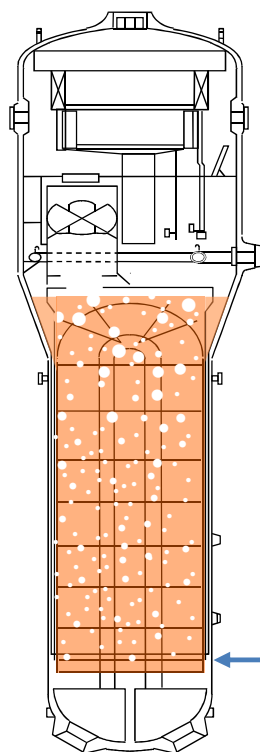
### 【薬品洗浄の流れ】

- ◆SG器内から回収した稠密なスケールを薬品洗浄し摩耗試験を行った結果、伝熱管をきずつける前に折損したことから、対策として十分な効果があることを確認しました。
- また、高浜発電所3号機の第24回定期検査においてSG器内を薬品洗浄し、スケールが脆弱化していることが確認できたため、今回、4号機においてもSG器内の薬品洗浄を実施しました。

SG器内温度を100℃に昇温し、薬品を注入する。

SG器内温度を常温に戻し、スケールを系外へ  
排出(回収)する。

水張り・水抜きを数回繰り返し残留した薬品や  
スケールを洗い流す。
