## 大飯発電所3号機の原子炉起動予定および調整運転の開始予定について

2021年7月2日  
関西電力株式会社

## 大飯発電所3号機 第18回定期検査の概要

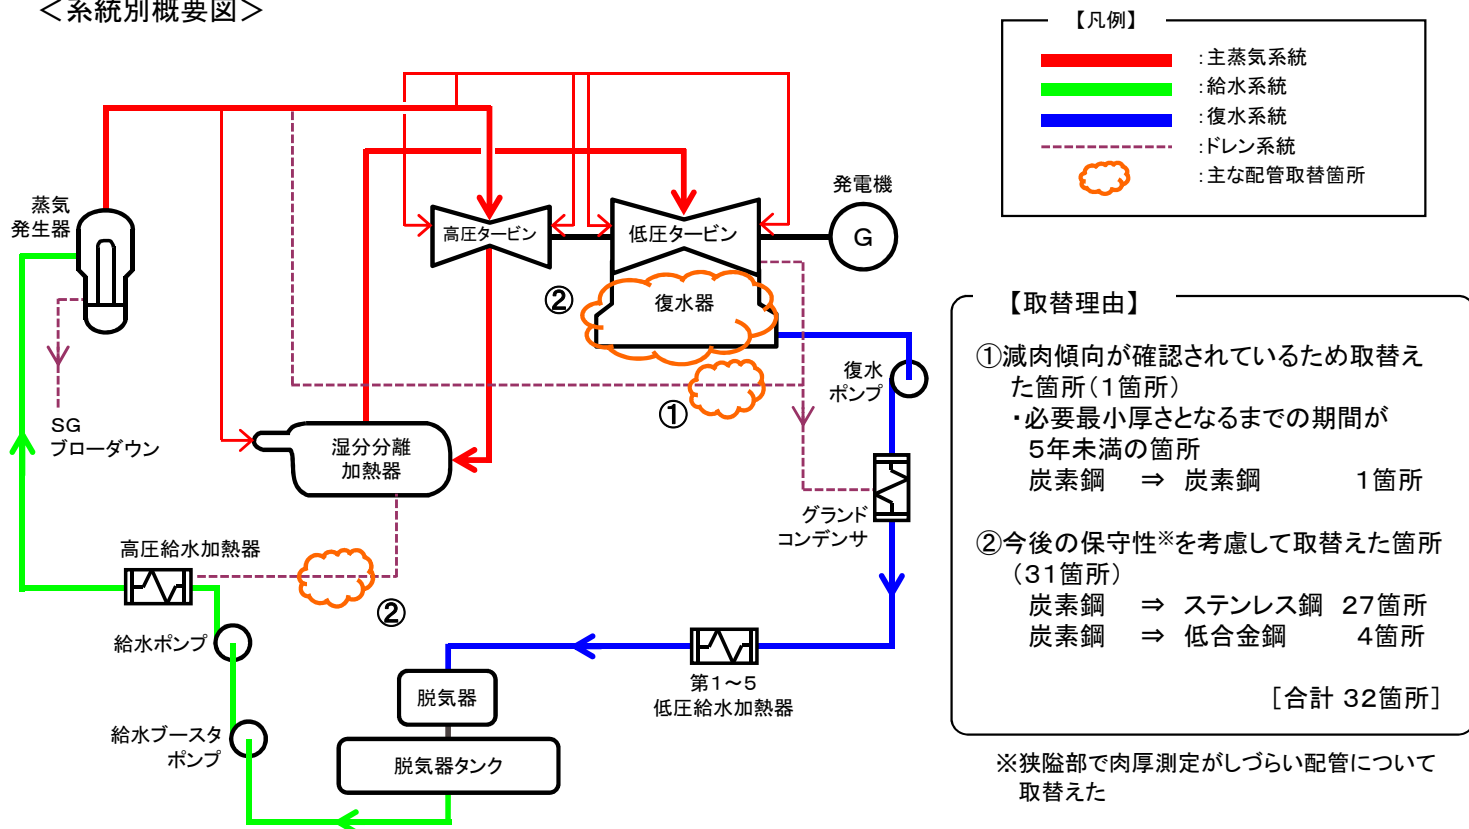
図－2 2次系配管の点検等

今定期検査において、868箇所について超音波検査(肉厚測定)等を実施しました。  
 <超音波検査(肉厚測定):840箇所、内面目視検査:28箇所>

高圧排気管の直管部28箇所について、配管内面から目視点検を実施しました。その結果、配管内面に減肉が確認された20箇所について、超音波検査(肉厚測定)を実施しました。

必要最小厚さを下回っている箇所、および次回定期検査までに必要最小厚さを下回る可能性があるとして評価された箇所はありませんでした。

○今回の点検で減肉傾向が確認された部位1箇所、今後の保守性を考慮した部位31箇所、合計32箇所を耐食性に優れたステンレス鋼、低合金鋼または炭素鋼の配管に取り替えました。

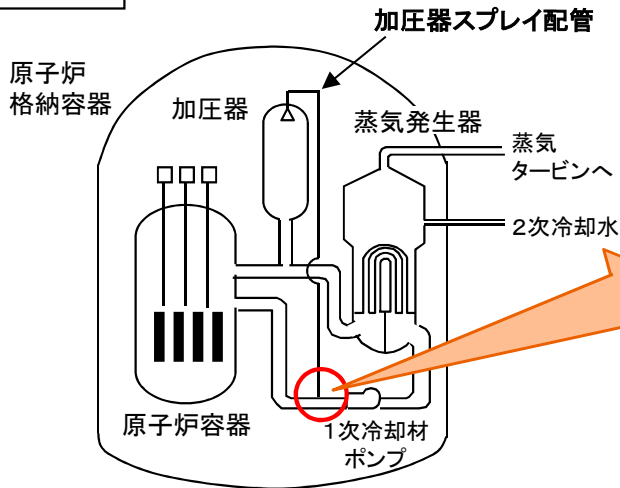
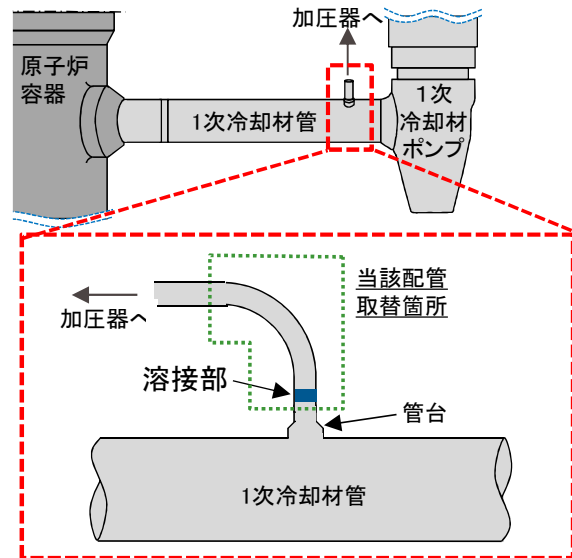
発生箇所

1 次冷却材配管と加圧器スプレイ配管との溶接部付近について、超音波探傷検査を実施したところ、配管内面に有意な指示が認められ、当該部に傷があると評価しました。その後、配管を切り出して評価した結果、当該部には母材と溶接金属部との境界に沿って配管の内側から外側に進展した傷があることを確認しました。

対策として、今回の定期検査で当該配管の取替えを行うこととし、取替えにあたっては、溶接時に過大な入熱とならない全層 T i g 溶接を用いるとともに、応力腐食割れを防止するため、配管内表面の機械加工時に硬化を低減する加工方法等を用いて施工しました。

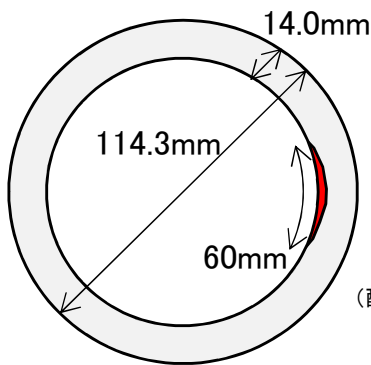
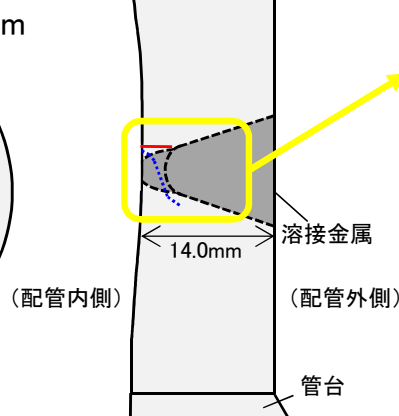
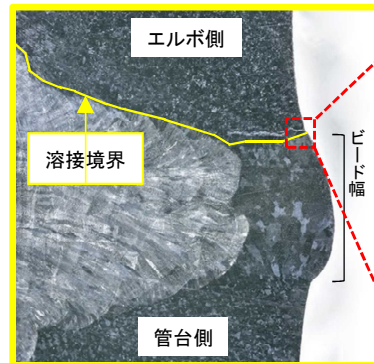
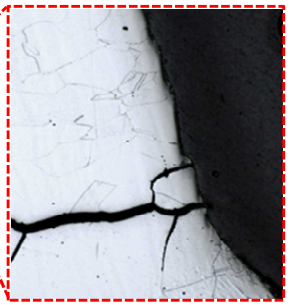
【断面観察結果】

— : 実際の傷(長さ:60mm、深さ:4.4mm)  
 ..... : 超音波探傷検査の信号指示(長さ:67mm、深さ:4.6mm)

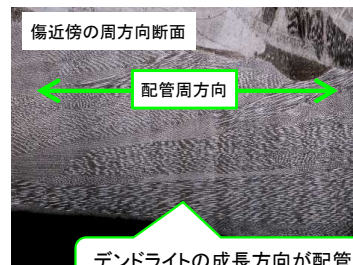
デンドライトの成長方向が配管周方向に成長しているように観察される。

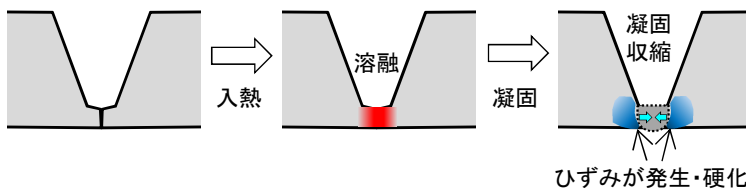
溶接時の入熱による硬化メカニズム

・溶接により入熱が加えられることで、溶接の凝固・収縮に伴い溶接境界線近傍にひずみが生じ硬化する。

2層目以降の被覆アーク溶接は被覆剤が塗布された溶接棒が溶けて消耗する施工法であり、溶融池が複雑になるため、初層の再溶融による溶け落ち等が発生させる可能性がある。  
 ⇒初層を厚めに溶接するため、入熱が大きくなる傾向

被覆剤が塗布されていない溶接棒と不活性ガスを用いて溶接するため、比較的安定した溶融池が形成される。  
 ⇒初層から最後まで一定の層厚で施工が可能

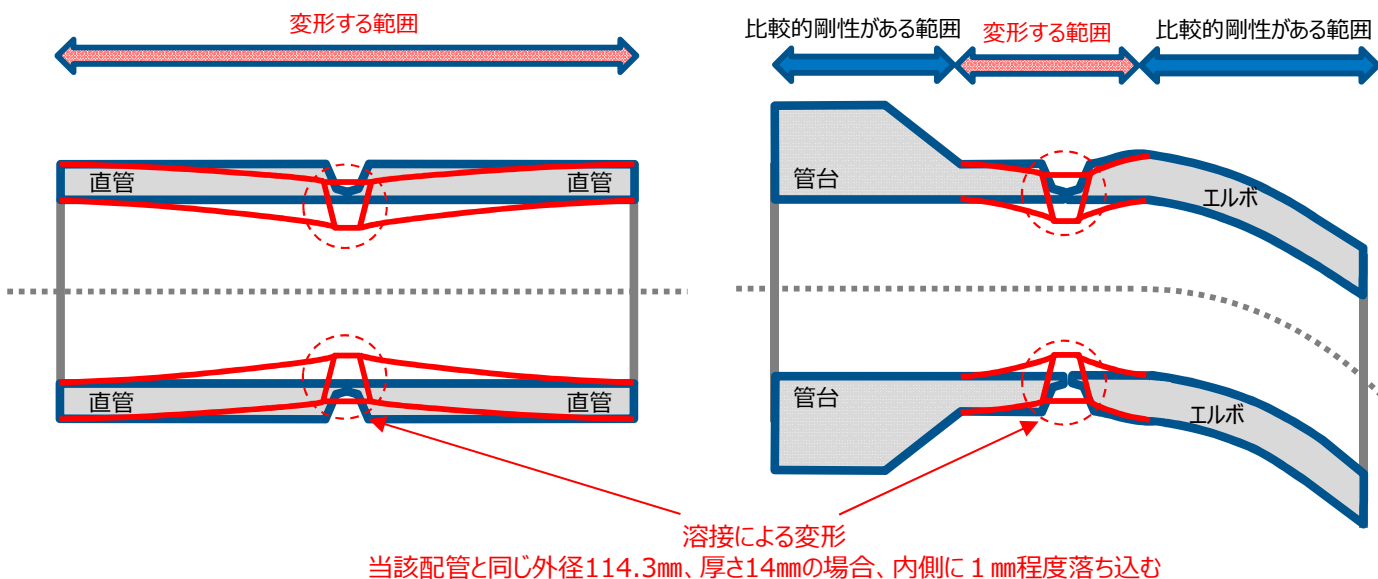
## 【傷の発生および傷の進展(原因)】 ②形状による影響

変形する範囲が広いため、歪みは比較的小さく、硬化しにくい。

変形する範囲が狭いため、歪みは比較的大きく、硬化しやすい。

溶接時の過大な入熱と配管の形状による歪みの影響が重なり、溶接部近傍の表層の硬化が大きくなるとともに、溶接に伴い発生した高い応力が作用したことにより、粒界割れが発生し、その後応力腐食割れが進展したものと推定しました。

今回の定期検査で当該配管の取替えを行うこととし、取替えに当たっては、溶接時に過大な入熱とならない全層Tig溶接を用いるとともに、応力腐食割れを防止するため、配管内表面の機械加工時に硬化を低減する加工方法等を用いて施工しました。

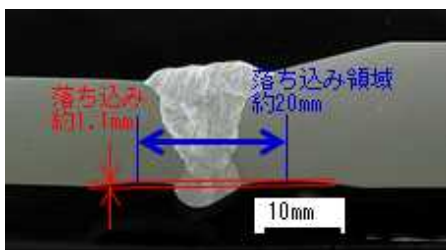
### 【管台とエルボ部の組み合わせ】 (当該配管と同形状)

変形する範囲: 約20mm  
硬さ計測結果: **300HVを超えている。**

- 同様の溶接方法で施工した場合、当該配管と同形状の「管台とエルボ部」では、表層が実際の配管のように300HVを超える硬さになることを確認しました。
- 全層をTig溶接で施工した場合は、「管台とエルボ部」の形状でも300HVを超える硬さにならないことを確認しました。

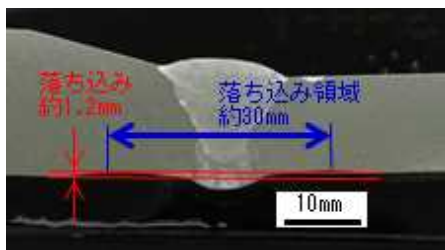
### 【エルボ部と直管の組み合わせ】

変形する範囲: 約30mm  
硬さ計測結果: 300HVを超えない。

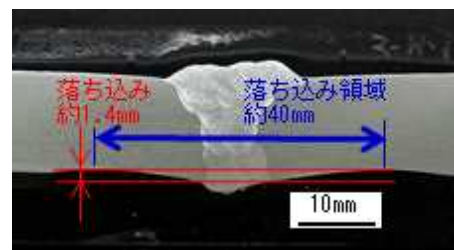
### 【直管と直管の組み合わせ】

変形する範囲: 約40mm  
硬さ計測結果: 300HVを超えない。
