ねざめ  
寝覚発電所木曾川えん堤におけるアスベスト含有設備の不適切な取扱いについて

2021年8月2日  
関西電力株式会社

別紙：アスベスト含有設備の不適切な取扱いに関する概要

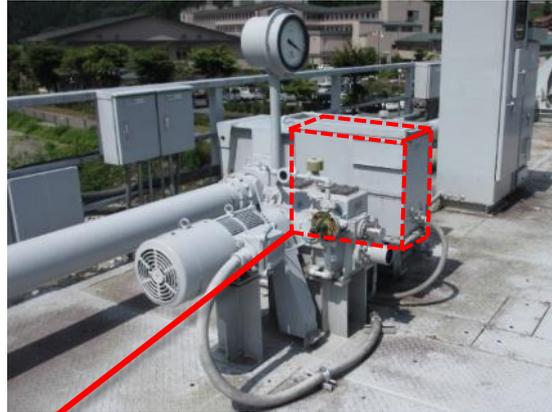
ゲート巻上機

しかしながら、2020年度に実施した同えん堤にある洪水吐ゲート※<sup>2</sup>の設備更新工事において、ゲート巻上機※<sup>3</sup>のブレーキライニング※<sup>4</sup>に基準値を超えるアスベストが含まれているにも関わらず、撤去した当該設備を廃棄物処理業者に譲渡したものです。

設 備：ゲート巻上機(4機のうち2機)

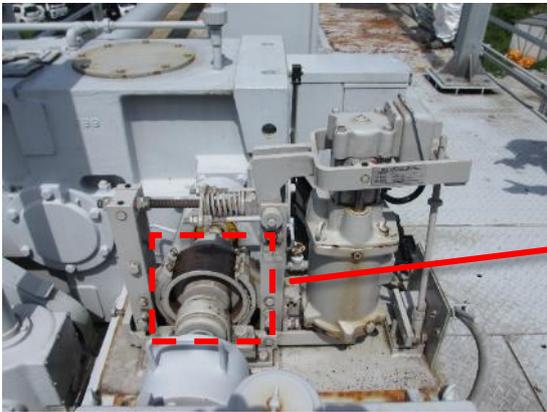
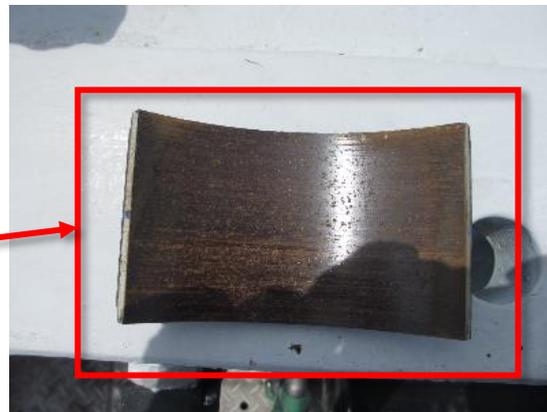
ブレーキライニング(取外し後)

なお、ブレーキライニングに含まれていたアスベストは非飛散性かつ、当該設備は金属ケースで覆われた状態で撤去・運搬・熔解しており、環境や健康への影響はないものと考えています。

対象物：ブレーキライニング

含有率：38%～44%

- ・設備管理の仕組みや業務手順の不足
- ・関係法令の知識不足  
アスベスト含有の可能性がある設備の把握や、その旨を設備へ掲示する仕組みがなかったほか、関係法令の知識が不足していたため、設備におけるアスベストの含有有無を確認しないまま、譲渡したもの。

- ・アスベスト含有の可能性がある設備のリストを作成する。
- ・アスベスト含有の可能性がある設備にその旨を掲示する。
- ・工事の際に用いるチェックリストや発注書類にアスベストの取扱いに係る項目を追加する。

- ・関係法令に関する研修を強化し、知識の向上を図る。
- ・本事象を社内関係箇所に周知徹底する。
