## 大飯発電所3号機の出力降下に関する調査状況について (循環水管ベント弁付近からの海水漏れ)

2021年8月5日  
関西電力株式会社

# A循環水管ベント弁付近からの海水漏れ (調査状況)

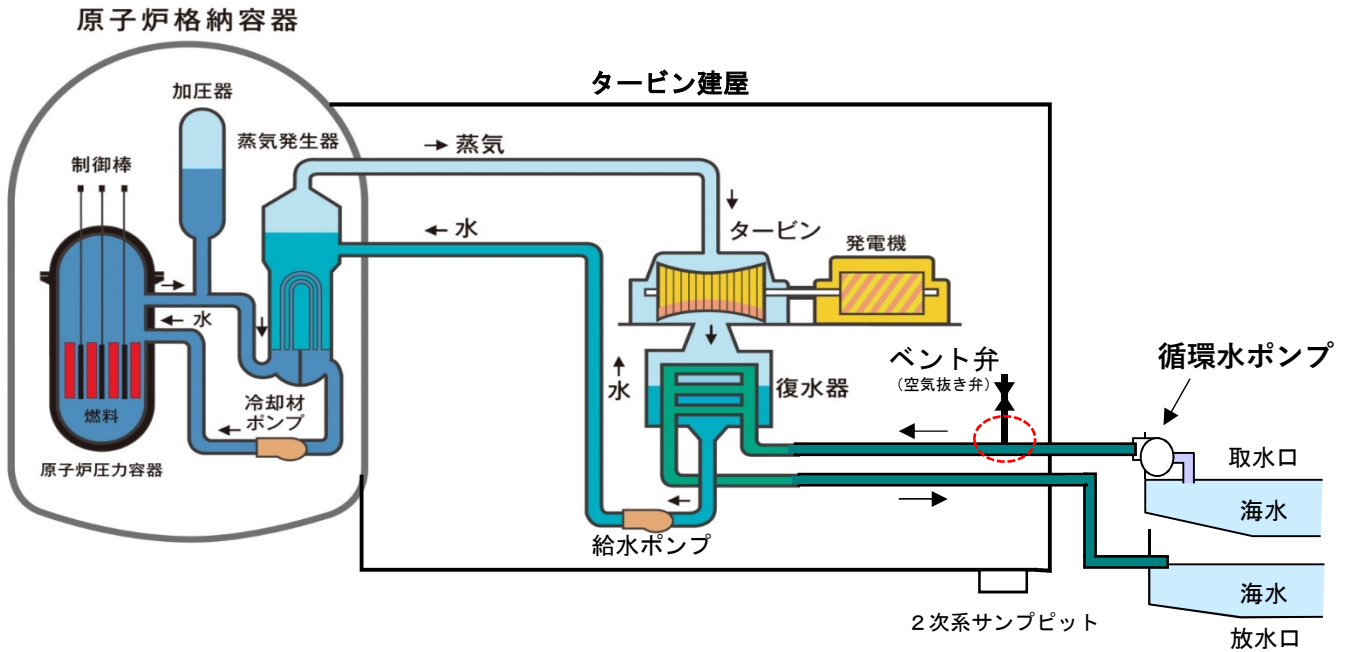
系統概略図

直ちに、当社運転員がタービン建屋内の現場を確認したところ、復水器に海水を送るための循環水管(A、B2系統)のうち、Aー循環水管のベント弁付近からの海水漏れを発見しました。

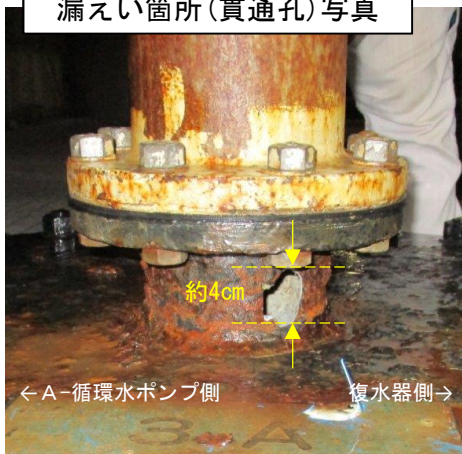
漏えい箇所(貫通孔)写真

その後、Aー循環水管のベント弁付近の点検を行ったところ、海水は、当該弁と循環水管の接続配管(炭素鋼：直径約17cm、長さ約13cm、厚さ約7mm)から漏えいしていることを確認しました。

海水漏えい箇所の外観点検を行った結果、直径約4cmの円形状の貫通孔を確認しました。
