大飯発電所3号機の出力降下について
(循環水管ベント弁付近からの海水漏れに関する原子炉施設故障等報告書の提出について)

2021年8月10日
関西電力株式会社

A-循環水管ベント弁付近からの海水漏れの原因と対策

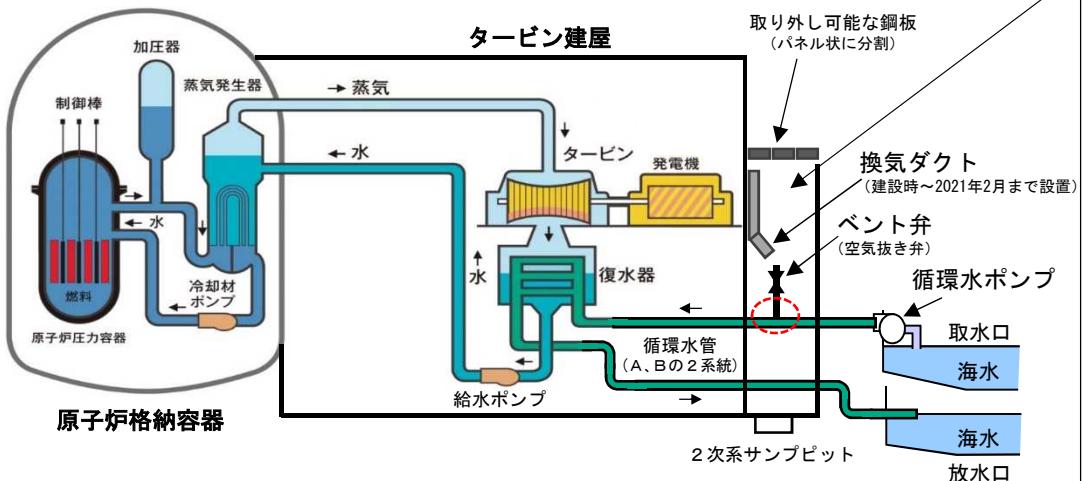
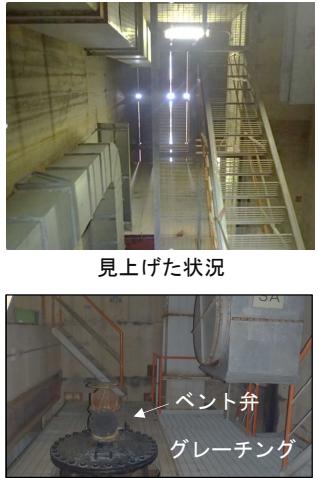
系統概略図

直ちに、当社運転員がタービン建屋内の現場を確認したところ、復水器に海水を送るための循環水管2系統(A、B)のうち、A一循環水管のベント弁付近からの海水漏れを発見しました。

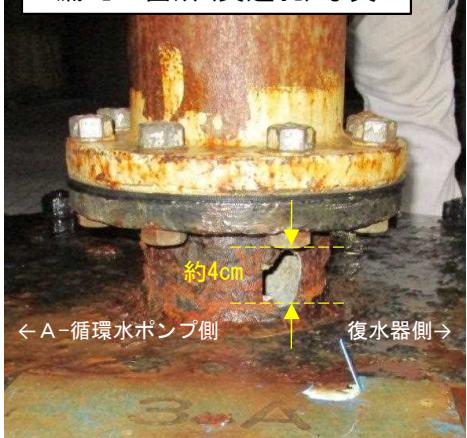
漏えい箇所(貫通孔)写真

その後、A循環水管のベント弁付近の点検を行ったところ、当該弁と循環水管の接続配管に直径約4cmの円形状の貫通孔を確認しました。

このため、外面の塗装状態およびライニングの施工状況等を確認した結果、配管外面が全面的に発錆していました。また、超音波厚さ計を用いて配管の肉厚を測定した結果、最も薄いところで約1mmであり、全体的に減肉が進行していることを確認しました。

今回、漏えいが確認されたAー循環水管ベント弁付近は、降雨時に雨水がダクトの外側をつたい、垂れ落ちる状況が長年続いていたことや、目視点検の際に、当該接続配管の腐食の状況を十分に確認できていなかつたことから、時間の経過とともに配管表面の防錆塗装が徐々に剥がれ、腐食が進展し、貫通に至ったものと推定しました。

- ・当該接続配管を新たなマンホール蓋に取り替えます。なお、当該部のベント弁は、従来から使用していないため撤去します。
- ・今回の事例を各協力会社に周知するとともに、美浜発電所3号機、大飯発電所4号機、高浜発電所1～4号機についても、水平展開として、循環水系統および海水系統を対象に狭隘で視認しづらい箇所に着目した外観点検を行い、有意な腐食等がないことを確認しました。これらの箇所については、今後の点検の中で、引き続き、錆等の傾向を監視していきます。

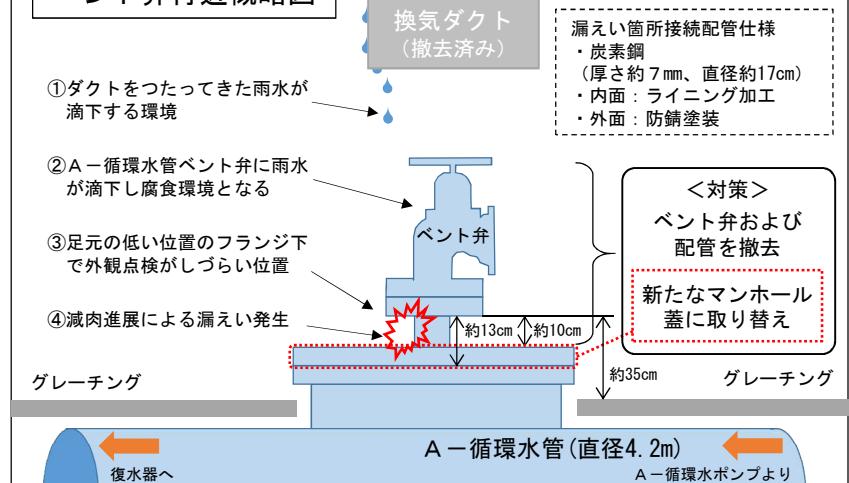
ベント弁付近概略図

当該接続配管は、上部と下部がフランジ構造（円形状の継手）となっており、上部フランジは循環水ベント弁^{※3}と接続し、下部フランジは、循環水管と接続しています。このうち、下部フランジは、定期検査時に循環水管内に作業員が入り点検を行うために、直径約90cmのマンホールになっています。

当該接続配管は、タービン建屋の地下1階にあり、天井には資機材等の取り込み用の開口部が設けられています。開口部には、落下防止用の鋼板が設置されており、降雨時には鋼板の隙間から地下1階に雨水が滴下する環境となっています。

また、プラント建設以降、2021年2月まで、天井と当該接続配管の間に換気用ダクトが設置されており、降雨時に、滴下した雨水がダクトの外側をつた、当該ベント弁に垂れ落ちる状況であったことを確認しました。

また、定期検査毎に、循環水管から循環水管ベント弁までの範囲を対象として目視点検を実施していますが、当該接続配管は、床面から約35cmの低い位置にあり、上部フランジの死角となっていたことから、発錆や腐食等の状況について十分に確認できていなかつた可能性があると推定しました。
