## 原子力発電所の運営状況について

2021年9月3日  
関西電力株式会社

# A-循環水管ベント弁付近からの海水漏れの原因と対策

## 高浜発電所 2号機 安全対策工事における協力会社作業員の負傷について

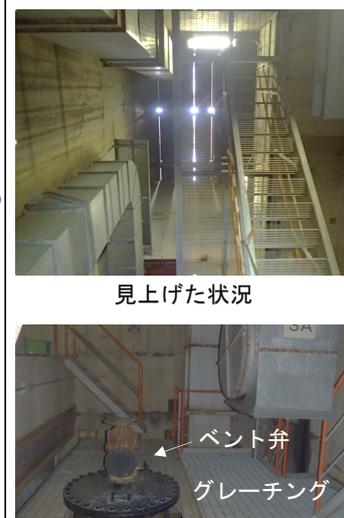
## 循環水管エリアの状況

当該接続配管は、タービン建屋の地下1階にあり、天井には資機材等のつり込み用の開口部が設けられています。開口部には、落下防止用の鋼板が設置されており、降雨時には鋼板の隙間から地下1階に雨水が滴下する環境となっています。

また、プラント建設以降、2021年2月まで、天井と当該接続配管の間に換気用ダクトが設置されており、降雨時に、滴下した雨水がダクトの外側をつたい、当該ベント弁に垂れ落ちる状況となっていました。

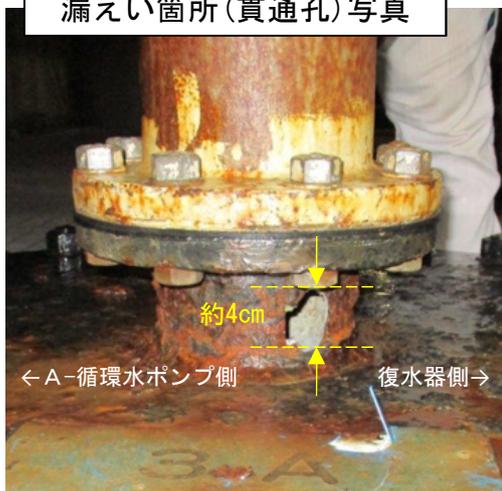
## 漏えい箇所(貫通孔)写真

発電所名	大飯発電所3号機	発生日	2021年8月4日
件名	大飯発電所3号機の出力降下について （循環水管ベント弁付近からの海水漏れに関する原子炉施設故障等報告書の提出について） 添付資料1参照		
事象概要および対策等	<p>大飯発電所3号機（加圧水型軽水炉 定格電気出力118万キロワット、定格熱出力342万3千キロワット）は定格熱出力一定運転中のところ、8月4日5時6分に「2次系サンピット※1注意」警報が発信しました。</p> <p>直ちに、当社運転員がタービン建屋内の現場を確認したところ、復水器に海水を送るための循環水管2系統（A、B）のうち、A-循環水管のベント弁付近からの海水漏れを発見しました。</p> <p>当該箇所を点検するため、5時37分より循環水ポンプ※2の停止操作を開始し、7時40分に停止しました。その後、出力降下の操作を行い、10時30分時点で発電機出力が約65%に降下しました。</p> <p>その後、A循環水管のベント弁付近の点検を行ったところ、当該弁と循環水管の接続配管に直径約4cmの円形状の貫通孔を確認しました。</p> <p>本事象については、実用炉規則134条第2号に該当するとして、8月5日に原子力規制委員会に報告しました。</p> <p>なお、この事象による環境への放射能の影響はありません。</p> <p>※1 2次系サンピット：2次系排水の貯水槽。          ※2 循環水ポンプ：タービンを回した蒸気を復水器で冷やして水に戻すために、復水器に海水を送りこむポンプ</p> <p style="text-align: right;">[2021年8月4日、5日お知らせ済み]</p> <p>当社は、これまでの調査結果や原因と対策を取りまとめ、2021年8月10日、原子力規制委員会に原子炉施設故障等報告書を提出しました。</p> <p>1. 原因調査</p> <p>当該接続配管は、上部と下部がフランジ構造（円形状の継手）となっており、上部フランジは循環水管ベント弁※3と接続し、下部フランジは、循環水管と接続しています。このうち、下部フランジは、定期検査時に循環水管内に作業員が入り点検を行うために、直径約90cmのマンホールになっています。</p> <p>調査のため、当該接続配管を取り出し、漏えい箇所の外観観察等を行いました。</p> <p>※3 循環水管ベント弁は、循環水管への海水通水時の空気抜きを目的として、循環水系統に複数設置されているが、他のベント弁により空気抜きが可能であり、当該弁は約20年前から使用していない。</p> <p>(1) 当該接続配管の調査</p> <p>当該接続配管（炭素鋼：直径約17cm、長さ約15cm、厚さ約7mm）には、外面に防錆塗装を行うとともに、海水と接する内面には耐腐食性の塗装（ライニング）を施工し腐食防止を図っています。</p> <p>このため、外面の塗装状態およびライニングの施工状況等を確認した結果、配管外面が全面的に発錆していました。また、超音波厚さ計を用いて配管の肉厚を測定した結果、最も薄いところで約1mmであり、全体的に減肉が進行していることを確認しました。</p> <p>配管内面のライニングの施工状況を確認した結果、当該貫通孔以外に損傷は認められませんでした。</p> <p>なお、当該接続配管の上部フランジを点検した結果、パッキンは健全であり、同フランジからの海水漏れによる腐食の可能性はないことを確認しました。</p>

原因は、今回、漏えいが確認されたA-循環水管ベント弁付近は、降雨時に雨水がダクトの外側をつたい、垂れ落ちる状況が長年続いていたことや、目視点検の際に、当該接続配管の腐食の状況を十分に確認できていなかったことから、時間の経過とともに配管表面の防錆塗装が徐々に剥がれ、腐食が進展し、貫通に至ったものと推定しました。

- 当該接続配管を新たなマンホール蓋に取り替えます。なお、当該部のベント弁は、従来から使用していないことから撤去します。
- 今回の事例を各協働会社に周知するとともに、美浜発電所3号機、大飯発電所4号機、高浜発電所1~4号機についても、水平展開として、循環水系統および海水系統を対象に狭隘で視認しづらい箇所に着目した外観点検を行い、有意な腐食等がないことを確認しました。これらの箇所については、今後の点検の中で、引き続き、錆等の傾向を監視していきます。

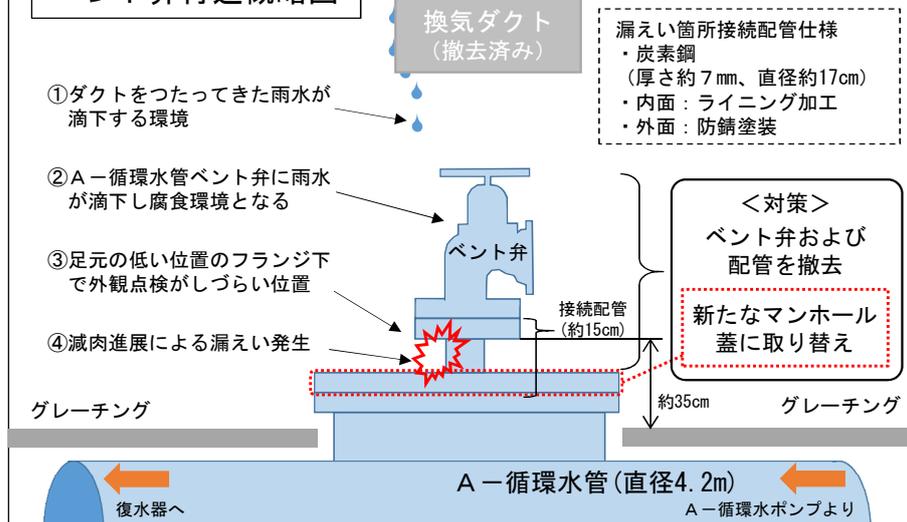
## ベント弁付近概略図

また、定期検査毎に、循環水管から循環水管ベント弁までの範囲を対象として目視点検を実施していますが、当該接続配管は、床面から約35cmの低い位置にあり、上部フランジの死角となっていたことから、発錆や腐食等の状況について十分に確認できていなかった可能性があるかと推定しました。

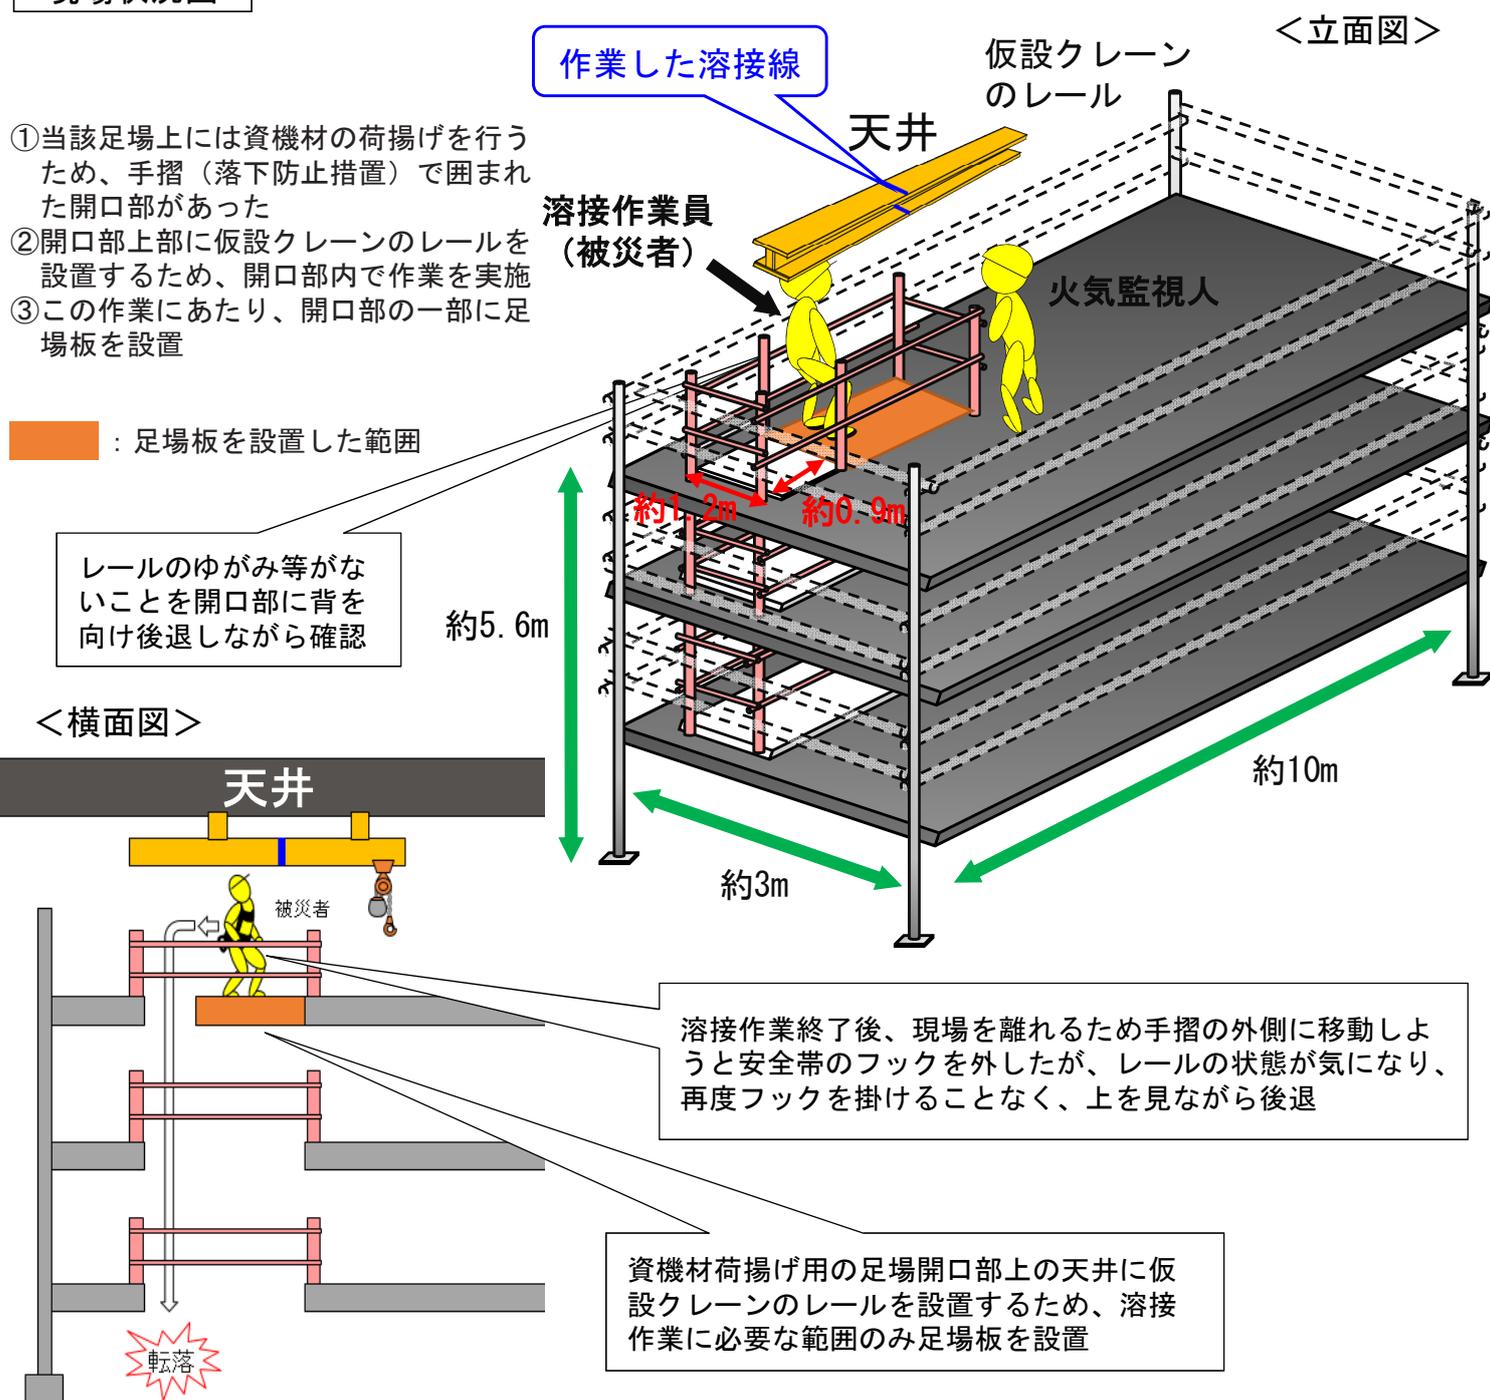
## 現場状況図

発電所名	高浜発電所2号機	発生日	2021年8月18日
件名	高浜発電所2号機 安全対策工事における協力会社作業員の負傷について 添付資料2参照		
事象概要 および 対策等	<p>1. 発生状況</p> <p>高浜発電所2号機は第27回定期検査中のところ、8月18日14時頃、建設中の建屋の天井にケーブルトレイ等を設置するために組まれた足場（高さ約5.6m）上において、資機材荷揚げ用の仮設クレーンのレール溶接作業を行っていた作業員が、作業後、その仕上がり状態を確認するため後退したところ、開口部から転落し、負傷しました。</p> <p>病院で診察を受けた結果、約1ヶ月の入院加療を要する見込みと診断されました。</p> <p>2. 調査結果</p> <p>現場の状況等を確認した結果、仮設クレーンのレール溶接作業にあたり、足場上にある荷揚げ用の開口部を閉止するため足場板を設置しましたが、一部に開口部を残した状態でした。</p> <p>当該作業員は、作業が短時間であり、安全帯を着けていれば問題ないと判断しました。また、作業責任者<sup>※1</sup>および安全管理責任者<sup>※2</sup>は開口部への一時的な足場板の取付け・取外しであり、落下防止措置の確認は不要と考え、作業開始前の確認は行っていませんでした。</p> <p>こうした状況の中、当該作業員は、作業終了後、現場を離れるため、安全帯のフックを外しましたが、レールの状態が気になり上を見ながら移動したところ、開口部から転落しました。</p> <p>※1 作業全般の管理・監督業務を行う責任者          ※2 作業現場で安全対策の実施状況を確認する等、安全管理に専念する責任者</p> <p>3. 推定原因</p> <p>原因は、開口部に落下防止措置を設けていない状態で、当該作業員が安全帯のフックを外したまま移動したため開口部から転落したものと推定しました。</p> <p>4. 対策</p> <p>残っていた開口部に足場板を設置し閉止するとともに、足場板の取付、変更等が生じた場合についても、作業責任者および安全管理責任者が作業前に開口部の落下防止措置を確認することを作業手順書に明記しました。</p> <p>また、作業場所の開口部については、開口部の場所や目的に関わらず、落下防止措置を確実に講じることや当該開口部のように都度足場板を取付け・取外しする場合であっても作業責任者および安全管理責任者が確認すること等を協力会社に周知し、再徹底を行いました。</p> <p style="text-align: right;">以上</p>

原因は、開口部に落下防止措置を設けていない状態で、当該作業員が安全帯のフックを外したまま移動したため開口部から転落したものと推定しました。

残っていた開口部に足場板を設置し閉止するとともに、足場板の取付、変更等が生じた場合についても、作業責任者および安全管理責任者が作業前に開口部の落下防止措置を確認することを作業手順書に明記しました。

また、作業場所の開口部については、開口部の場所や目的に関わらず、落下防止措置を確実に講じることや当該開口部のように都度足場板を取付け・取外しする場合であっても作業責任者および安全管理責任者が確認すること等を協力会社に周知し、再徹底を行いました。
