## 高浜発電所3号機の定期検査状況について (蒸気発生器伝熱管の損傷に関する調査状況)

2022年4月25日

関西電力株式会社

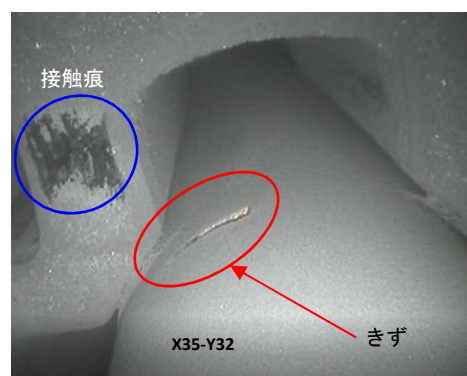
##### 第2管支持板 (X35-Y32)

きずについては、A-SGの伝熱管では、幅1mm以下、周方向に約3mmから5mm、B-SGの伝熱管では幅1mm以下、周方向に約3mmの大きさであることを確認しました。

なお、きずの周辺には、スケール等の付着物は認められなかったものの、当該伝熱管周辺の管支持板に接触痕を確認しました。

伝熱管の外表面減肉が認められた原因は、これまでの調査状況を踏まえると、稠密なスケールが前回定期検査時の薬品洗浄の後もSG内に残存し、プラント運転中に管支持板下部に留まり、伝熱管に繰り返し接触したことで摩耗減肉が発生した可能性が高いと推定していますが、引き続き回収したスケールの形状や性状等の調査を継続します。

なお、損傷が認められた伝熱管4本については、高温側および低温側管板部で閉止栓（機械式栓）を施工し、使用しないこととします。

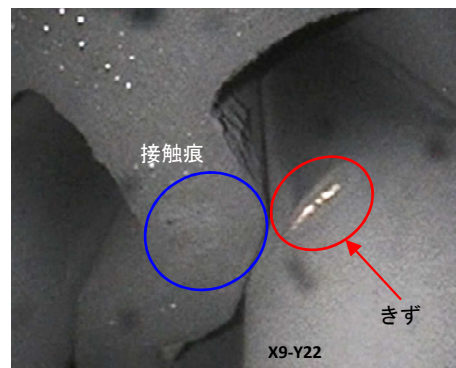
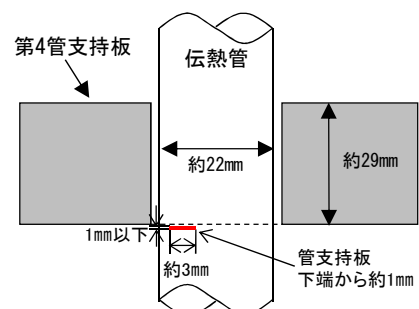
#### 第4管支持板 (X 9－Y 2 2)

小型カメラを用いて、有意な減肉信号指示が認められた伝熱管2本および微小な減肉信号指示が認められた伝熱管1本の外観を観察した結果、信号指示箇所の伝熱管の周方向に摩耗減肉とみられるきずを確認しました。

※：黒い影のようなものは小型カメラのレンズに付着した汚れ

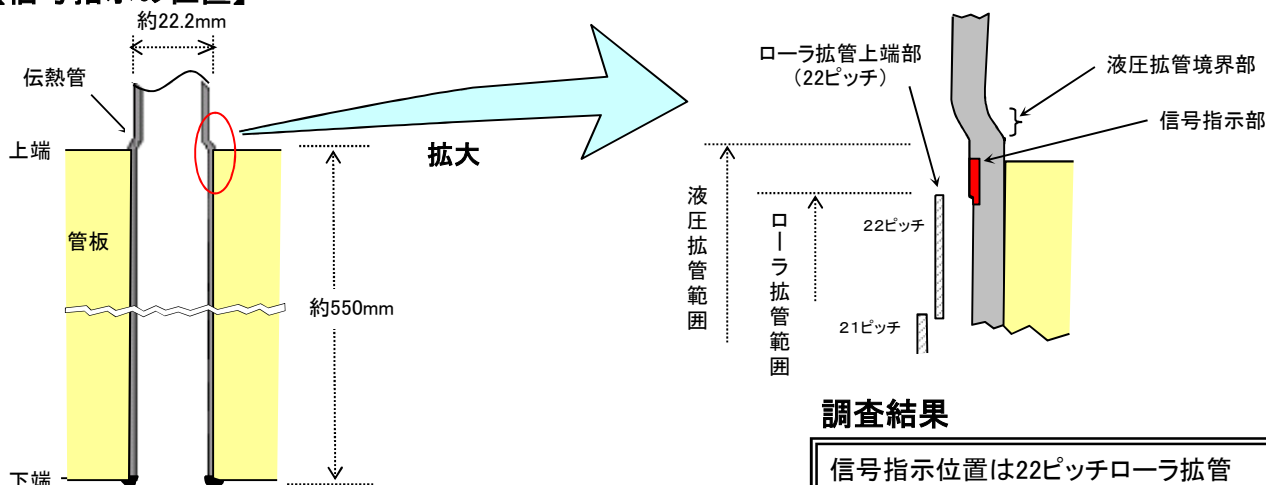
## 【信号指示の位置】

今回の有意な信号指示も、高温側管板部のローラ拡管上端部付近において、伝熱管の軸方向に沿った内面きずを示しており、過去の事例と特徴が類似していることを確認しました。また、1次冷却材の主要パラメータである温度、圧力、水質について調査を行い、これまでの運転実績の中で、過大な応力を発生させる温度、圧力の変化はなく、水質も基準値の範囲内で安定していたことを確認しました。

信号指示位置は22ピッチロールラ拡管上端部であった

原因は、SG製造時に伝熱管内面のロールラ拡管の際に生じた引張応力と運転時の内圧および温度環境が相まって生じる応力腐食割れ(既往知見)であると推定しています。

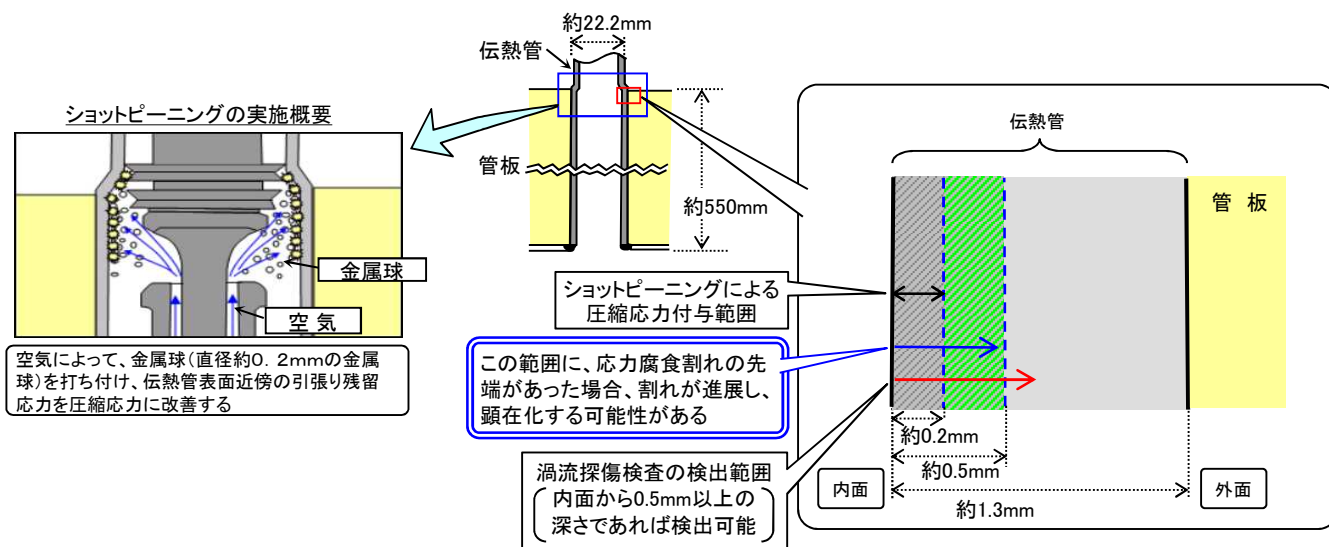
## 【ショットピーニングの効果と渦流探傷検査(ECT)の検出範囲】

なお、高浜発電所3号機では、2001年の第13回定期検査において、SG伝熱管の高温側管板拡管部内面にショットピーニング※<sup>9</sup>を施工し、伝熱管内表面の引張り残留応力を改善しています。しかしながら、この施工では、伝熱管内表面近傍（深さ約0.2mmまで）の引張り残留応力は改善されますが、これより深い部分では効果が小さいことが知られています。

このため、ショットピーニング施工時に、ECTの検出限界未満（深さ約0.5mm未満）の微小なきずが既に発生していた場合、時間の経過とともにきずが進展する可能性があるかと推定しており、高経年化技術評価でも当該箇所での応力腐食割れの検出が否定できないとしています。今回の損傷についても、このような応力腐食割れが進展し、検出されたものと推定しています。
