## 原子力発電所の運営状況について

2022年5月9日  
 関西電力株式会社

| 発電所名 | 高浜発電所3号機 | 発生日 | 2022年3月30日 |
|---|---|---|---|
| 件名 | 高浜発電所3号機の定期検査状況について（蒸気発生器伝熱管の損傷に関する調査状況）<br>添付資料1～5参照 | | |

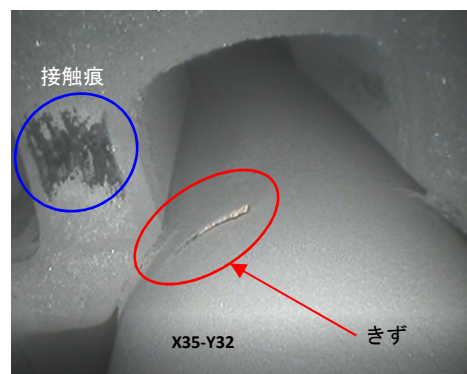
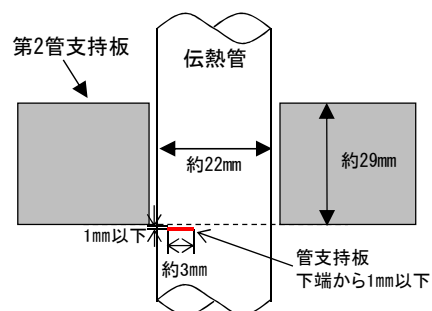
##### 第2管支持板 (X35-Y32)

伝熱管の外表面減肉が認められた原因は、これまでの調査状況を踏まえると、稠密なスケールが前回定期検査時の薬品洗浄の後にもSG内に残存し、プラント運転中に管支持板下部に留まり、伝熱管に繰り返し接触したことで摩耗減肉が発生した可能性が高いと推定していますが、引き続き回収したスケールの形状や性状等の調査を継続します。

#### 小型カメラで確認したきずの状況

回収したスケールの形状や性状等の調査を引き続き行うとともに、SG器内に残存するスケール等を回収するため、小型高圧洗浄装置を用いて管支持板上も含めたSG器内の洗浄を実施します。

なお、損傷が認められた伝熱管4本については、高温側および低温側管板部で閉止栓（機械式栓）を施工し、使用しないこととします。

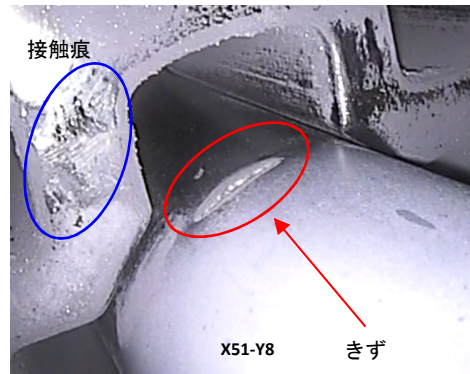
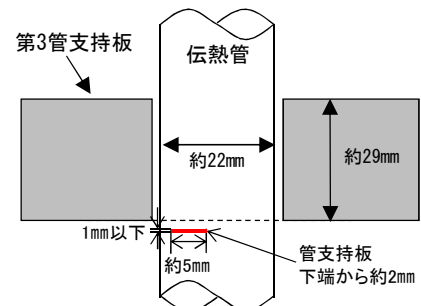
#### 第3管支持板 (X 5 1－Y 8)

### 小型カメラで確認したきずの状況

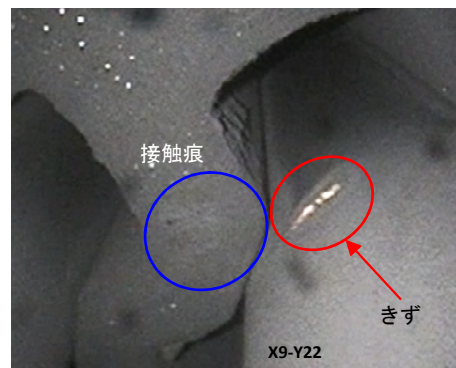
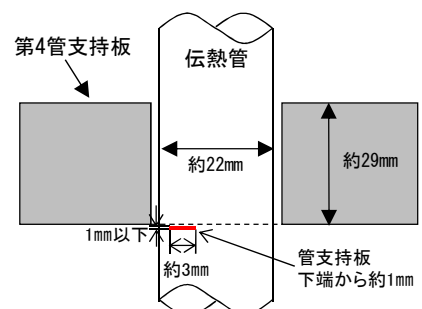
#### 第4管支持板 (X 9－Y 2 2)

### 小型カメラで確認したきずの状況

※：黒い影のようなものは小型カメラのレンズに付着した汚れ

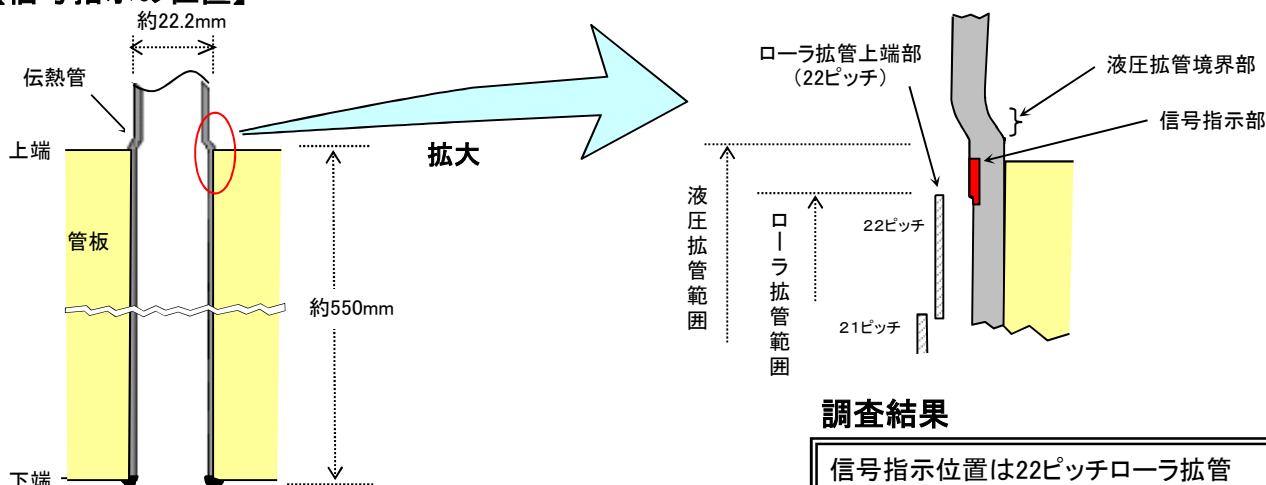
## 【信号指示の位置】

今回の有意な信号指示も、高温側管板部のローラ拡管上端部付近において、伝熱管の軸方向に沿った内面きずを示しており、過去の事例と特徴が類似していることを確認しました。また、1次冷却材の主要パラメータである温度、圧力、水質について調査を行い、これまでの運転実績の中で、過大な応力を発生させる温度、圧力の変化はなく、水質も基準値の範囲内で安定していたことを確認しました。

信号指示位置は22ピッチローラ拡管  
上端部であった

原因は、SG製造時に伝熱管内面のローラ拡管の際に生じた引張応力と運転時の内圧および温度環境が相まって生じる応力腐食割れ(既往知見)であると推定しています。

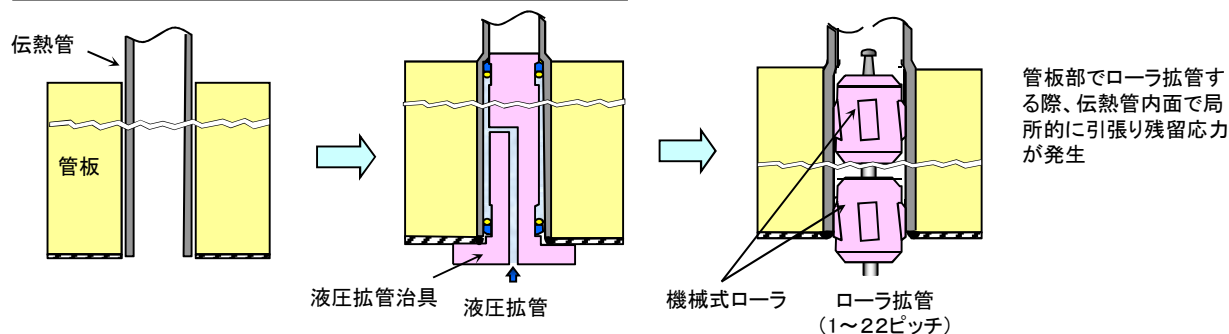
## 蒸気発生器製造時の管板部の伝熱管拡管方法

高浜発電所3号機では、2000年の第12回定期検査以降、これまでの定期検査の中で、伝熱管24本に高温側管板拡管部で損傷が確認されており、原因は、SG製造時に伝熱管内面からローラ拡管<sup>※8</sup>を実施した際に伝熱管内面に局所的に生じた引張り残留応力と運転時の内圧および温度環境が相まって生じた応力腐食割れであると推定されています。

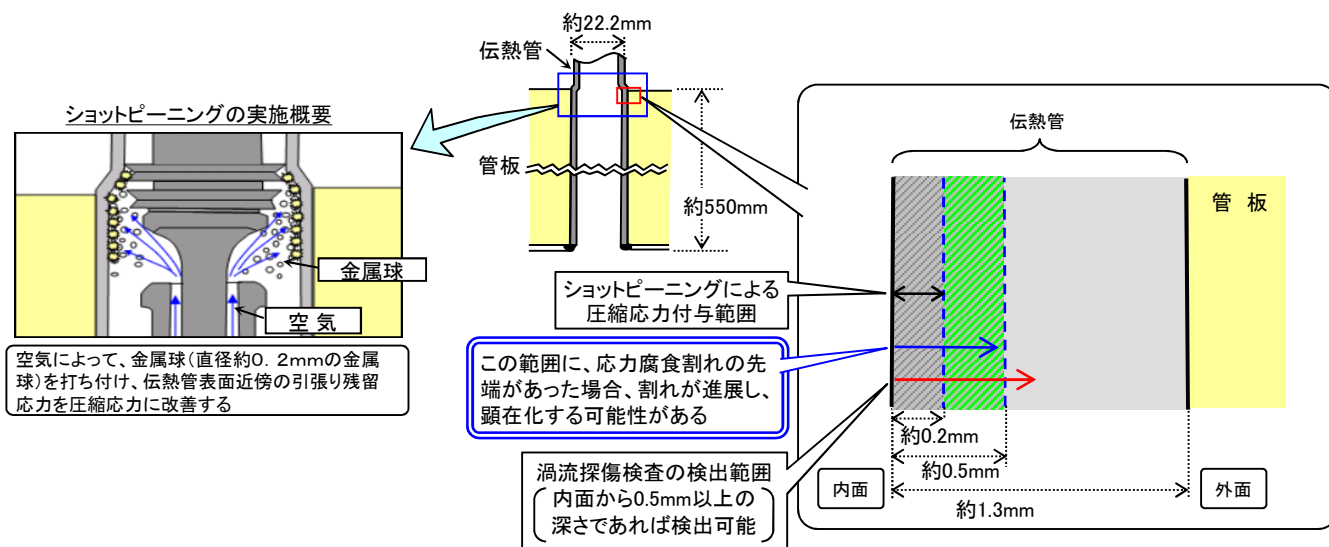
## 【ショットピーニングの効果と渦流探傷検査(ECT)の検出範囲】

なお、高浜発電所3号機では、2001年の第13回定期検査において、SG伝熱管の高温側管板拡管部内面にショットピーニング<sup>※9</sup>を施工し、伝熱管内表面の引張り残留応力を改善しています。しかしながら、この施工では、伝熱管内表面近傍（深さ約0.2mmまで）の引張り残留応力は改善されますが、これより深い部分では効果が小さいことが知られています。

このため、ショットピーニング施工時に、ECTの検出限界未満（深さ約0.5mm未満）の微小なきずが既に発生していた場合、時間の経過とともにきずが進展する可能性がある<sup>※10</sup>と推定しており、高経年化技術評価でも当該箇所での応力腐食割れの検出が否定できないとしています。今回の損傷についても、このような応力腐食割れが進展し、検出されたものと推定しています。
