高浜発電所3号機の定期検査状況について
(蒸気発生器伝熱管の損傷に関する原子炉施設故障等報告書の提出)

2022年5月13日
関西電力株式会社

外面からの信号指示があった伝熱管の調査

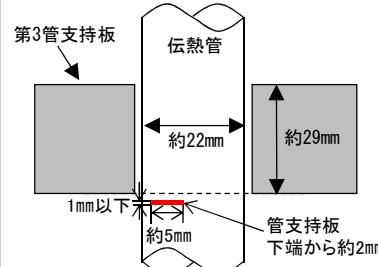
第3管支持板 (X 51-Y 8)

小型カメラを用いた外観観察の結果、有意な減肉信号指示が認められた伝熱管2本および微小な減肉信号指示が認められた伝熱管1本に、信号指示箇所の伝熱管の周方向に摩耗減肉とみられるきずを確認しました。

その大きさは、A-SGの伝熱管で、幅1mm以下、周方向に約3mm～5mm、B-SGの伝熱管で、幅1mm以下、周方向に約3mmであることを確認しました。

なお、きずの周辺にはスケール等の付着物は認められなかったものの、当該伝熱管周辺の管支持板下面に接触痕を確認しました。

小型カメラで確認したきずの状況

きずが認められた伝熱管4本については、高温側および低温側管板部で閉止栓（機械式栓）を施工し、使用しないこととします。

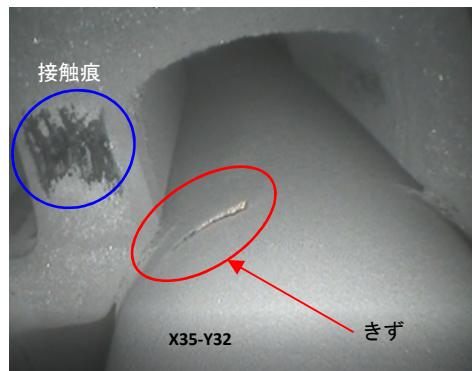
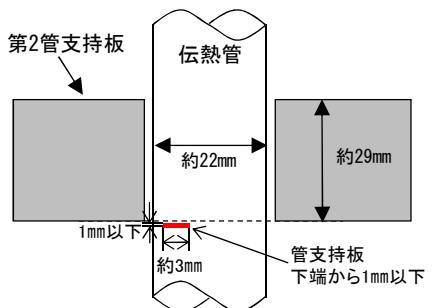
第2管支持板 (X 35-Y 32)

小型カメラで確認したきずの状況

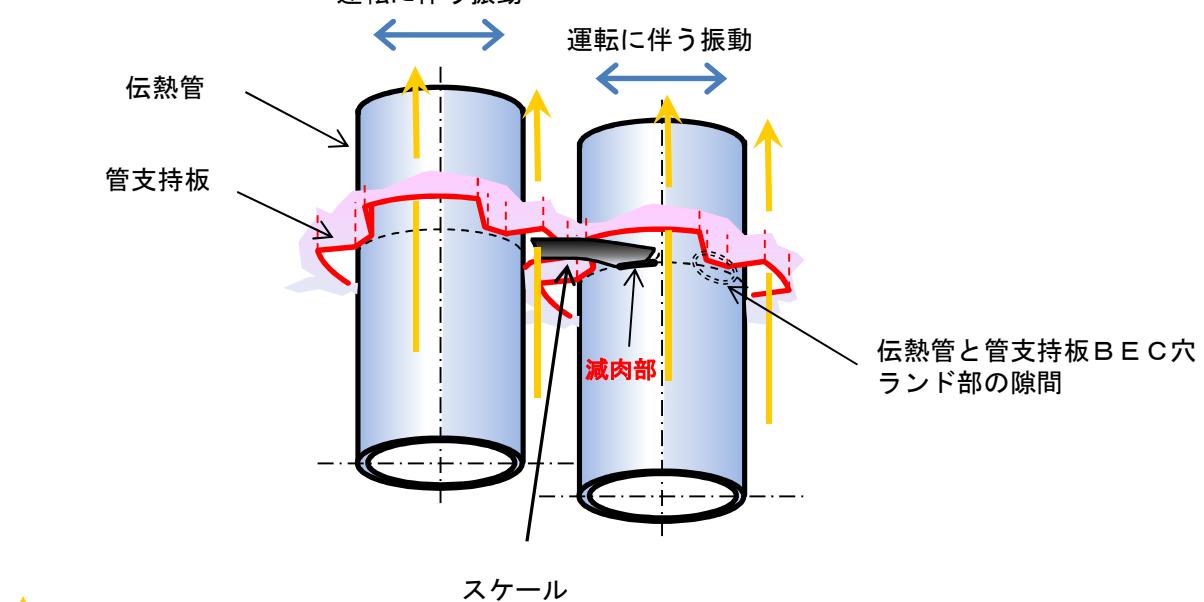
管支持板下面での減肉のメカニズム

伝熱管の外面減肉が認められた原因是、これまでの運転に伴い、伝熱管表面に生成された稠密なスケールが前回定期検査時の薬品洗浄の後もSG器内に残存し、プラント運転中に管支持板下面に留まり、そのスケールに伝熱管が繰り返し接触したことで摩耗減肉が発生した可能性が高いと推定しました。

工場における再現試験等の結果、蒸気発生器内の水・蒸気の流れにより管支持板下面に留まったスケールに伝熱管が繰り返し接触することにより、摩耗減肉が発生することを確認しました。

今回の調査結果を踏まえ、薬品洗浄前にSG器内のスケールおよびスラッジを可能な限り除去するため、小型高圧洗浄装置を用いて管支持板の洗浄を実施します。

その上で、SG器内のスケールの脆弱化を図るため、前回より薬品量を増やした条件（1回目、2回目ともに伝熱管全域を薬品濃度3%で洗浄）で薬品洗浄を実施します。

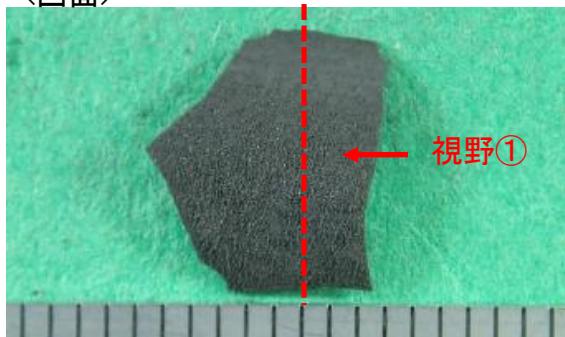
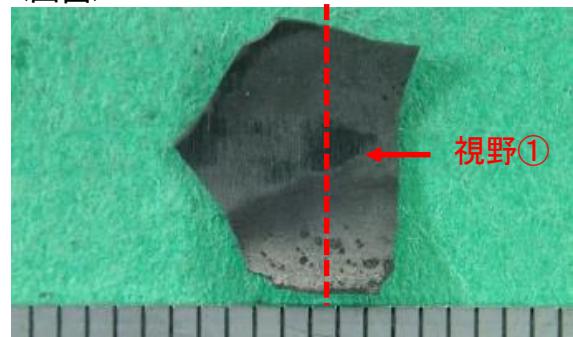
A蒸気発生器 第2管支持板上面（低温側）から回収したスケール

各SGの第1管支持板および第2管支持板上面等から取り出したスケールは、主に多角型、長尺型に分類され、長さが最大のものは、前者が長さ約17mm、幅約10mm、後者が長さ約47mm、幅約4mmであり、大半のスケールは管支持板の流路穴よりも大きく、運転中に管支持板下面の伝熱管の隙間に留まることが可能な形状でした。

形状：主に多角型と長尺型

寸法：多角型で長さが最大のものは、長さ約17mm、幅約10mm

長尺型で長さが最大のものは、長さ約47mm、幅約4mm

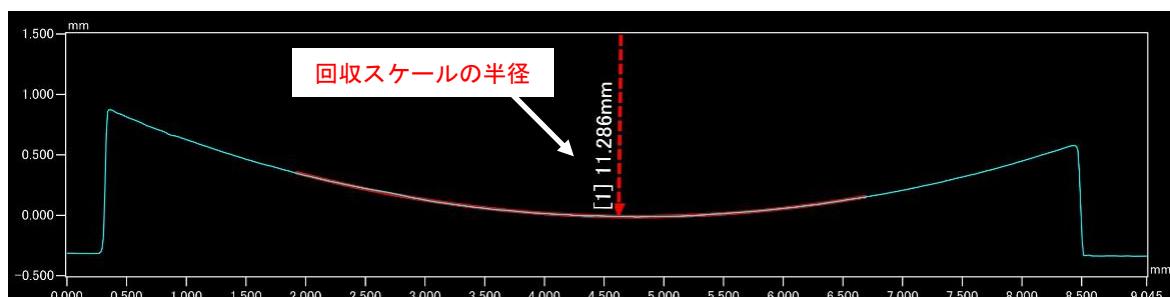
スケールを3次元測定器で計測した結果

また、これらのスケールについては、目視確認の結果、やや湾曲した形状をしており、そのうち各SGから取り出した9個のスケールについて3次元測定器等により計測した結果、直径約22.3～22.6mmの円筒状に沿った形状であり、伝熱管（円筒）の外径（直径22.2mm）に近いことを確認しました。

直径約22.3～22.6mmの円筒状に沿った形状で、伝熱管（円筒）の外周（直径22.2mm）に近い形状

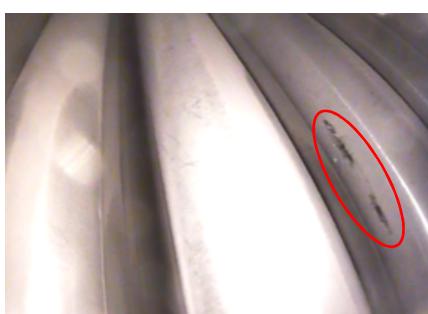
A蒸気発生器（低温側）

○：スケールの剥離痕

A、B、C蒸気発生器のほぼ全ての伝熱管は全面的にスケールに覆われていました。また、一部の伝熱管は局所的にスケールが剥離した痕跡等も認められました。

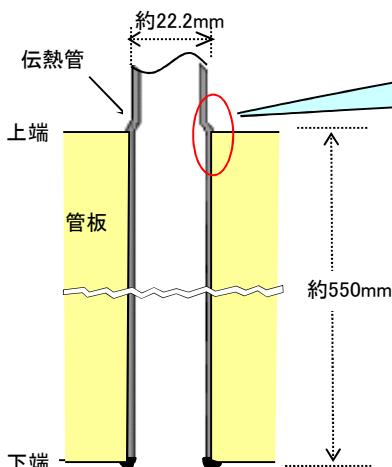
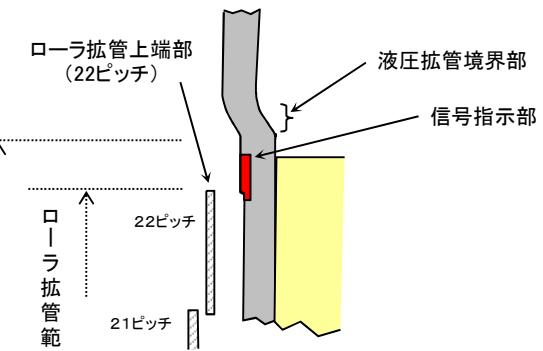
信号指示の位置

今回の有意な信号指示も、高温側管板部のローラ拡管上端部付近において、伝熱管の軸方向に沿った内面きずを示しており、過去の事例と特徴が類似していることを確認しました。また、1次冷却材の主要パラメータである温度、圧力、水質について調査を行い、これまでの運転実績の中で、過大な応力を発生させる温度、圧力の変化はなく、水質も基準値の範囲内で安定していたことを確認しました。

信号指示位置は22ピッチローラ拡管上端部であった

原因は、蒸気発生器製造時に伝熱管内面のローラ拡管の際に生じた引張り残留応力と運転時の内圧および温度環境が相まって生じる応力腐食割れ(既往知見)であると推定しています。

今後も、定期検査毎に実施する渦流探傷検査により、伝熱管内面からの応力腐食割れを早期に検出します。

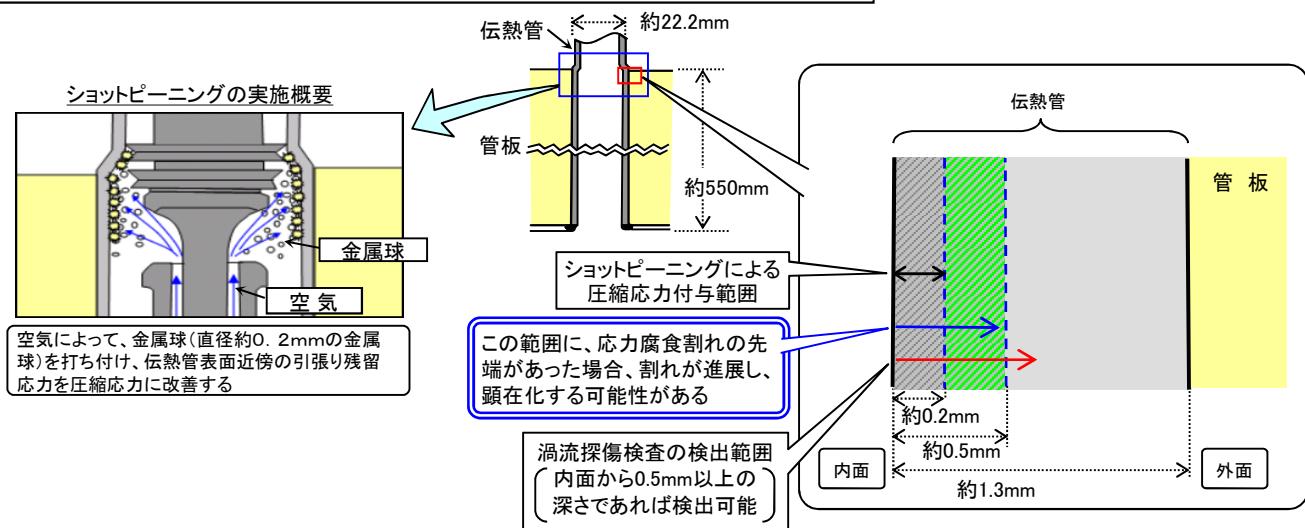
ショットピーニングの効果と渦流探傷検査の検出範囲

なお、高浜発電所3号機では、2001年の第13回定期検査において、伝熱管の高温側管板拡管部内面にショットピーニング※9を施工し、伝熱管内表面の引張り残留応力を改善しています。しかしながら、この施工では、伝熱管内表面近傍（深さ約0.2mmまで）の引張り残留応力は改善されますが、これより深い部分では効果が小さいことが知られています。

このため、ショットピーニング施工時に、渦流探傷検査の検出限界未満（深さ約0.5mm未満）の微小なきずが既に発生していた場合、時間の経過とともにきずが進展する可能性があると推定しており、高経年化技術評価でも当該箇所での応力腐食割れの検出が否定できないとしています。今回の損傷についても、このような応力腐食割れが進展し、検出されたものと推定しています。

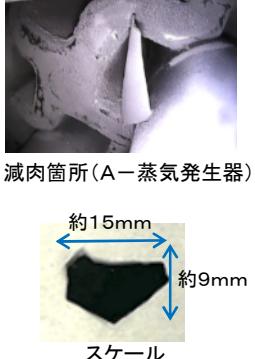
| 定期検査 | 蒸気発生器伝熱管外面の 損傷箇所 | 調査結果概要 | |
|---|--|---|--|
| 4号機 第23回 (2020年10月～) | A-蒸気発生器: 1本 【第3管支持板】 C-蒸気発生器: 3本 【第3管支持板】 | 有意な信号指示があった1本の伝熱管の減肉箇所にスケールが確認され、スケールによる減肉と推定。その他3本の伝熱管についても、近傍の管支持板上で摩耗痕のあるスケールを回収。 | 減肉箇所(A-蒸気発生器) スケール |
