## 原子力発電所の運営状況について

2022年6月1日  
 関西電力株式会社

| 発電所名 | 高浜発電所3号機 | 発生日 | 2022年3月30日 |
|---|---|---|---|
| 件名 | 高浜発電所3号機の定期検査状況について<br>（蒸気発生器伝熱管の損傷に関する原子炉施設故障等報告書の提出）<br>添付資料1～6参照 | | |

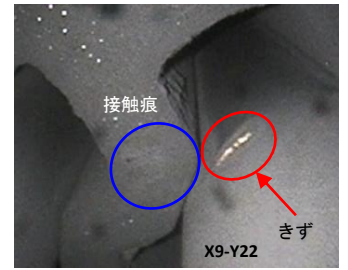
#### 第4管支持板（X9-Y22）

### 小型カメラで確認したきずの状況

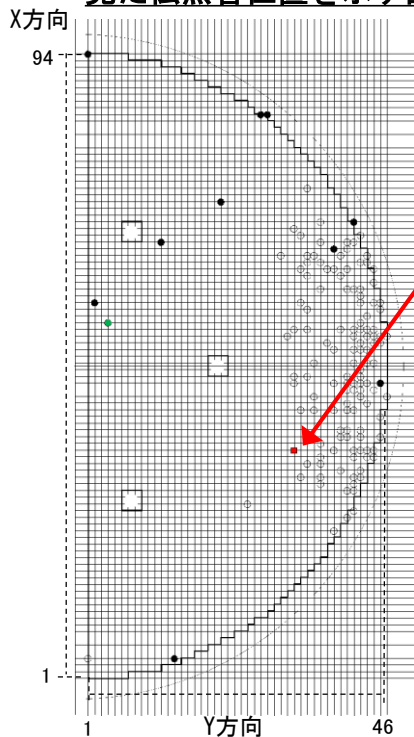
### B蒸気発生器（高温側）上部から見た伝熱管位置を示す図

- : 今回外面減肉指示が認められた位置 ( 1本)
- : 既施栓管(外面減肉) ( 1本)
- : 既施栓管(拡管部応力腐食割れ) ( 10本)
- : 既施栓管(拡管部応力腐食割れ以外) (124本)

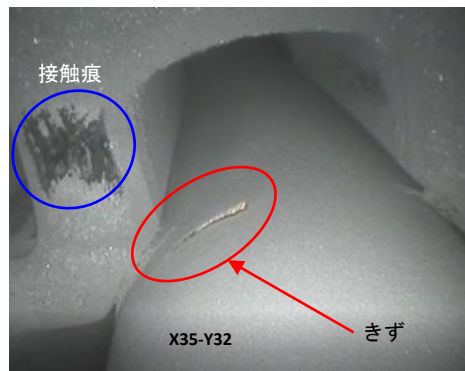
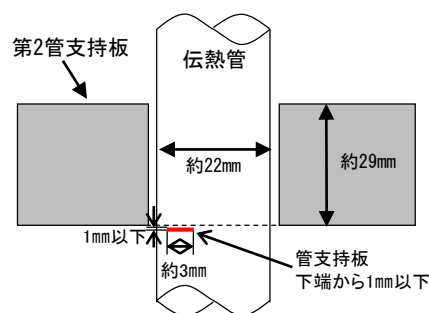
#### 第2管支持板 (X 3 5 - Y 3 2)

### 小型カメラで確認したきずの状況

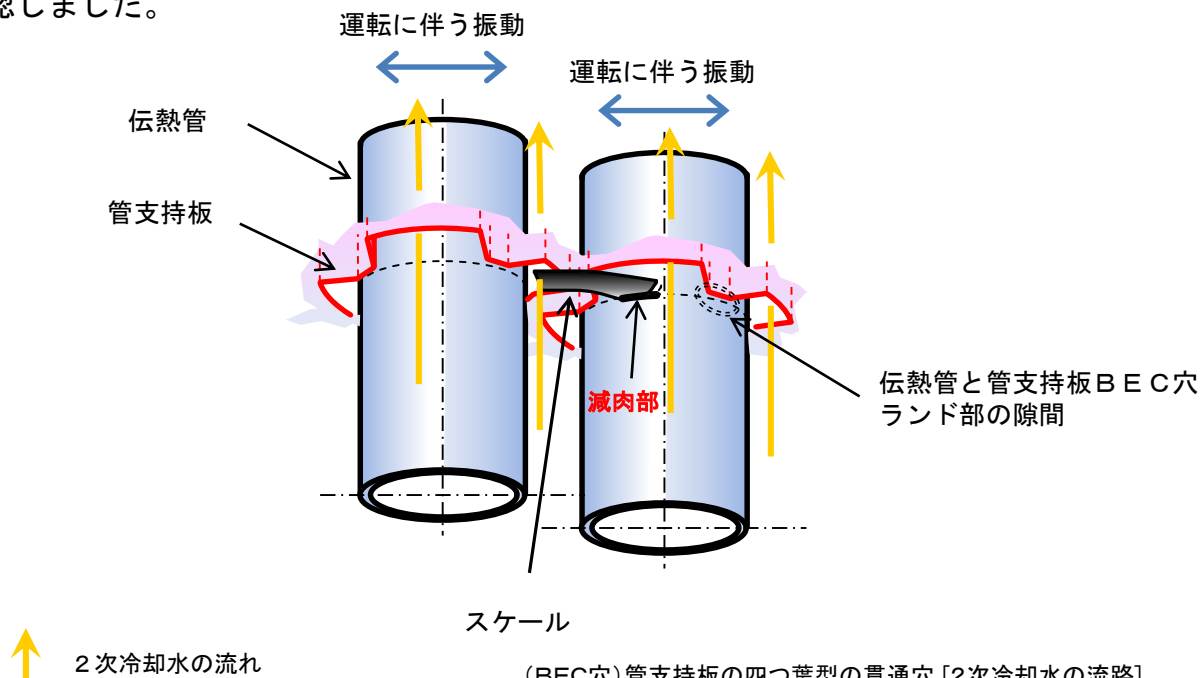
## 管支持板下面での減肉のメカニズム

工場における再現試験等の結果、蒸気発生器内の水・蒸気の流れにより管支持板下面に留まったスケールに伝熱管が繰り返し接触することにより、摩耗減肉が発生することを確認しました。

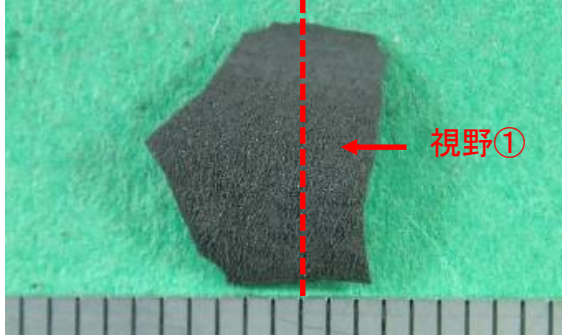
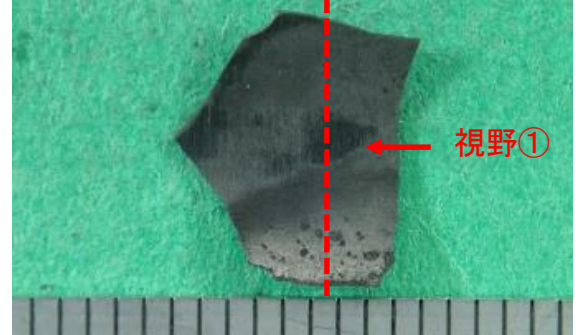
#### A 蒸気発生器 第 2 管支持板上面（低温側）から回収したスケール

形状：主に多角型と長尺型

寸法：多角型で長さが最大のものは、長さ約 17mm、幅約 10mm

長尺型で長さが最大のものは、長さ約 47mm、幅約 4mm

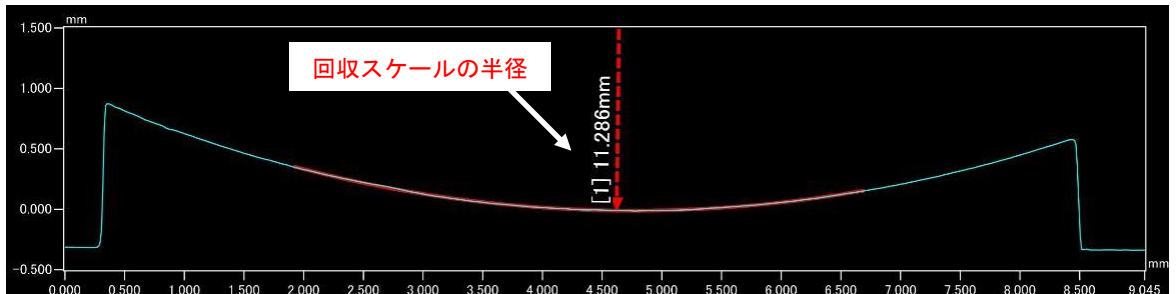
#### スケールを 3 次元測定器で計測した結果

直径約 22.3～22.6mm の円筒状に沿った形状で、伝熱管（円筒）の外周（直径 22.2mm）に近い形状

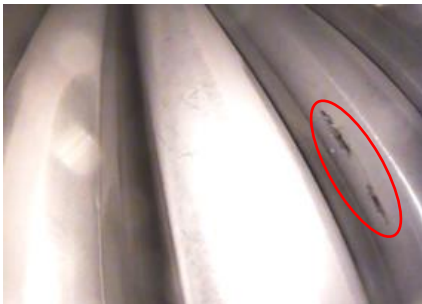
#### A 蒸気発生器（低温側）

○：スケールの剥離痕

A、B、C 蒸気発生器のほぼ全ての伝熱管は全面的にスケールに覆われていました。また、一部の伝熱管は局所的にスケールが剥離した痕跡等も認められました。

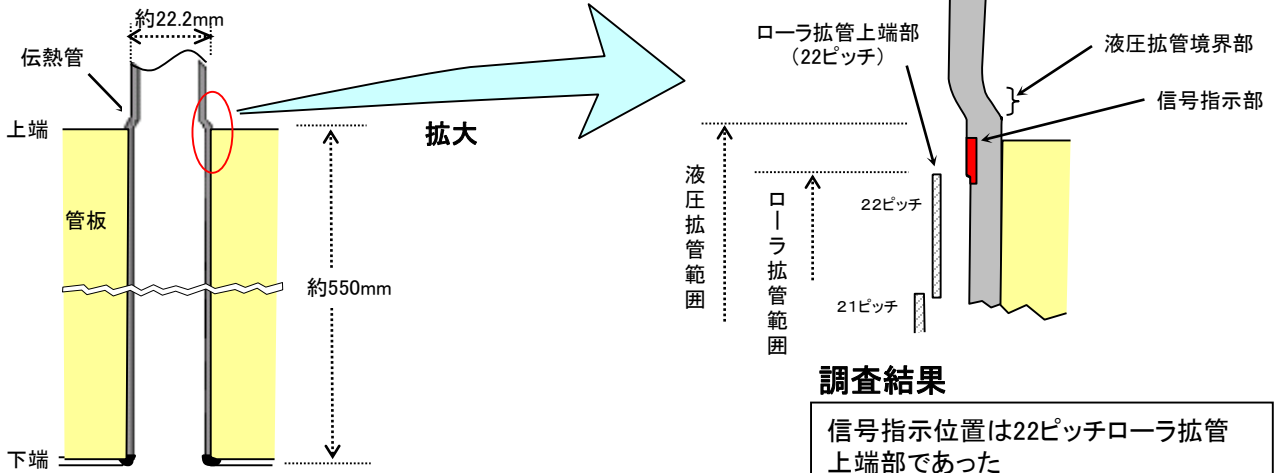
### 信号指示の位置

原因は、蒸気発生器製造時に伝熱管内面のローラ拡管の際に生じた引張り残留応力と運転時の内圧および温度環境が相まって生じる応力腐食割れ(既往知見)であると推定しています。

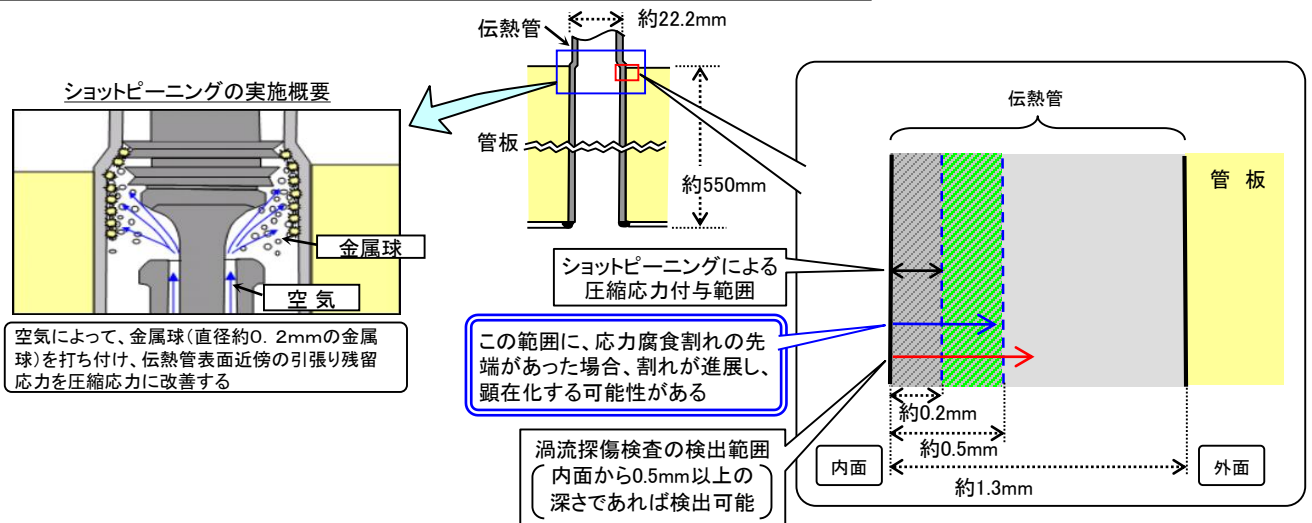
### ショットピーニングの効果と渦流探傷検査の検出範囲

| <p>事象概要<br/>および<br/>対策等</p> | <p>このため、ショットピーニング施工時に、渦流探傷検査の検出限界未満（深さ約0.5mm未満）の微小なきずが既に発生していた場合、時間の経過とともになきずが進展する可能性があるとして推定しており、高経年化技術評価でも当該箇所での応力腐食割れの検出が否定できないとしています。今回の損傷についても、このような応力腐食割れが進展し、検出されたものと推定しています。</p> <p>※8 伝熱管内部に機械式ローラを通すことで伝熱管を押し広げて、伝熱管と管板を接合させる工程。</p> <p>※9 伝熱管内面に小さな金属球を高速で叩き付けることにより、伝熱管内面の引張り残留応力を圧縮応力に改善する工事。</p> <p><b>3. 推定原因</b></p> <p>伝熱管の外表面減肉が認められた原因は、これまでの運転に伴い、伝熱管表面に生成された稠密なスケールが前回定期検査時の薬品洗浄の後もSG器内に残存し、プラント運転中に管支持板下面に留まり、そのスケールに伝熱管が繰り返し接触したことで摩耗減肉が発生した可能性が高いと推定しました。</p> <p>また、伝熱管内面に有意な信号指示が認められた原因は、既往知見である応力腐食割れと推定しました。</p> <p><b>4. 対策</b></p> <p><b>(1) 外面からの摩耗減肉（洗浄条件の検討）</b></p> <p>今回の調査結果を踏まえ、薬品洗浄前にSG器内のスケールおよびスラッジを可能な限り除去するため、小型高圧洗浄装置を用いて管支持板の洗浄を実施します。</p> <p>その上で、SG器内のスケールの脆弱化を図るため、前回より薬品量を増やした条件（1回目、2回目ともに伝熱管全域を薬品濃度3%で洗浄）で薬品洗浄を実施します。</p> <p><b>(2) 内面からの応力腐食割れ</b></p> <p>今後も、定期検査毎に実施する渦流探傷検査により、伝熱管内面からの応力腐食割れを早期に検出します。</p> <p><b>(3) 伝熱管の施栓</b></p> <p>きずが認められた伝熱管4本については、高温側および低温側管板部で閉止栓（機械式栓）を施工し、使用しないこととします。</p> <p style="text-align: right;">以 上</p> <p>添付資料1：外面からの信号指示があった伝熱管の調査<br/> 添付資料2：スケールの形状および伝熱管外表面の調査結果<br/> 添付資料3：内面からの信号指示があった伝熱管の調査<br/> 添付資料4：蒸気発生器器内の洗浄<br/> 添付資料5：蒸気発生器伝熱管の施栓方法及び施栓状況<br/> 添付資料6：これまでの経緯</p> <p style="text-align: right;">（2022年5月13日お知らせ済み）</p> |
