高浜発電所4号機の定期検査状況について (蒸気発生器伝熱管の渦流探傷検査結果)

2022年7月8日
関西電力株式会社

高浜発電所4号機の定期検査状況について
 (蒸気発生器伝熱管の渦流探傷検査(ECT)結果)

高浜発電所4号機のECT信号指示管位置図

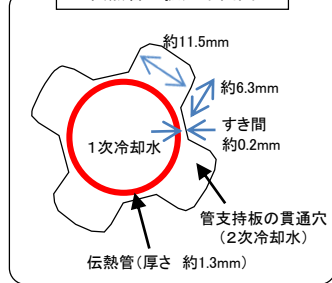
伝熱管の拡大平面図

<第4管支持板>	A-SG: 3本
	B-SG: 1本
	C-SG: 2本
<第3管支持板>	A-SG: 2本
	B-SG: 1本
	C-SG: 3本

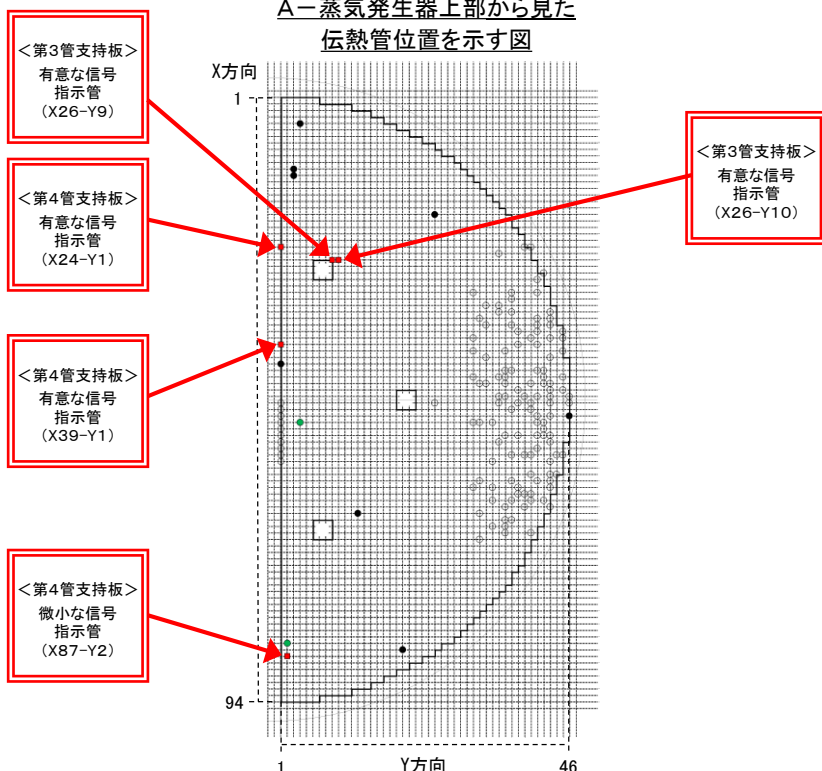
A-蒸気発生器上部から見た
伝熱管位置を示す図

- : 今回外面減肉が認められた位置 (5本)
- : 既施設箇所(外面減肉) (2本)
- : 既施設管(拡管部応力腐食割れ) (8本)
- : 既施設管(拡管部応力腐食割れ以外) (129本)
