## 高浜発電所4号機の定期検査状況について (蒸気発生器伝熱管の損傷に関する調査状況)

2022年7月22日

関西電力株式会社

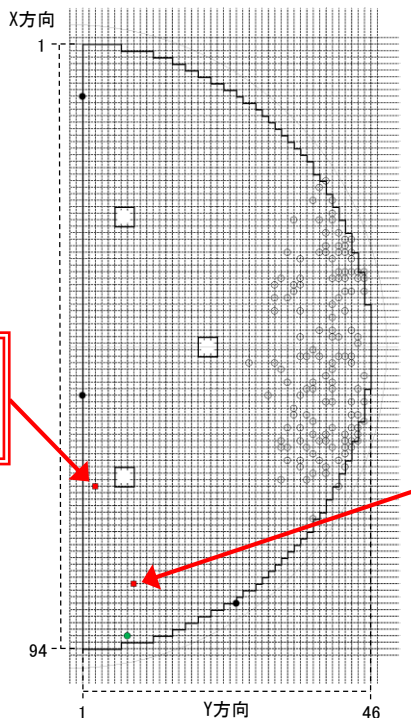
### B-蒸気発生器上部から見た 伝熱管位置を示す図

<第3管支持板>  
 微小な信号  
 指示管  
 (X69-Y3)

<第4管支持板>  
 有意な信号  
 指示管  
 (X84-Y9)

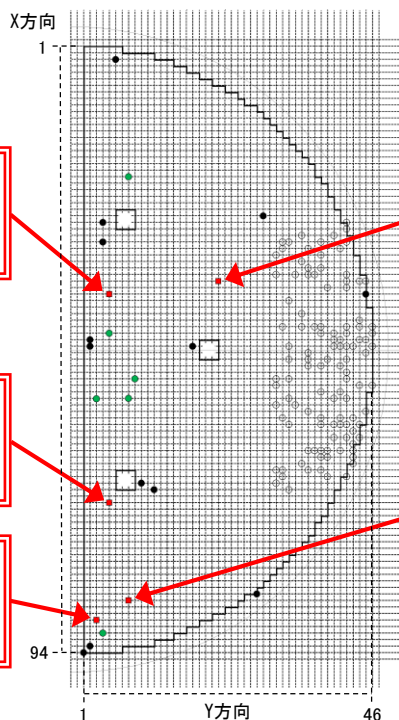
C-蒸気発生器上部から見た  
伝熱管位置を示す図

<第3管支持板>  
有意な信号  
指示管  
(X39-Y5)

<第4管支持板>  
有意な信号  
指示管  
(X37-Y22)

<第3管支持板>  
有意な信号  
指示管  
(X71-Y5)

<第4管支持板>  
有意な信号  
指示管  
(X89-Y3)

<第3管支持板>  
有意な信号  
指示管  
(X86-Y8)

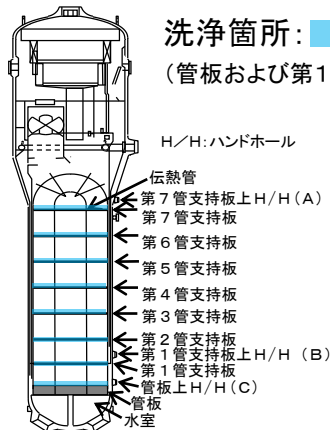
#### 小型高圧洗浄装置による洗浄(高浜3号機 第25回定期検査の例)

洗浄箇所:             
(管板および第1管支持板から第7管支持板上)

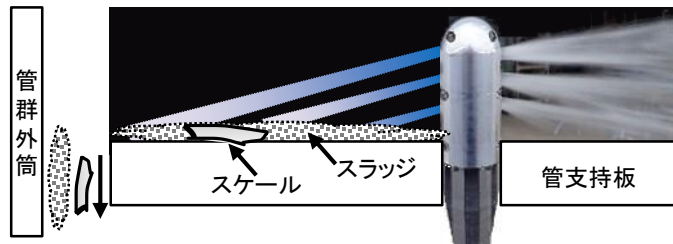
#### 例) 第1, 2管支持板の洗浄(水平ノズルによる洗浄)

管支持板上に移動させたスケール等を押し流し、管板に落下させる。
