## 高浜発電所3号機の原子炉起動予定および調整運転の開始予定について

2022年7月22日  
関西電力株式会社

## 高浜発電所3号機 第25回定期検査の概要

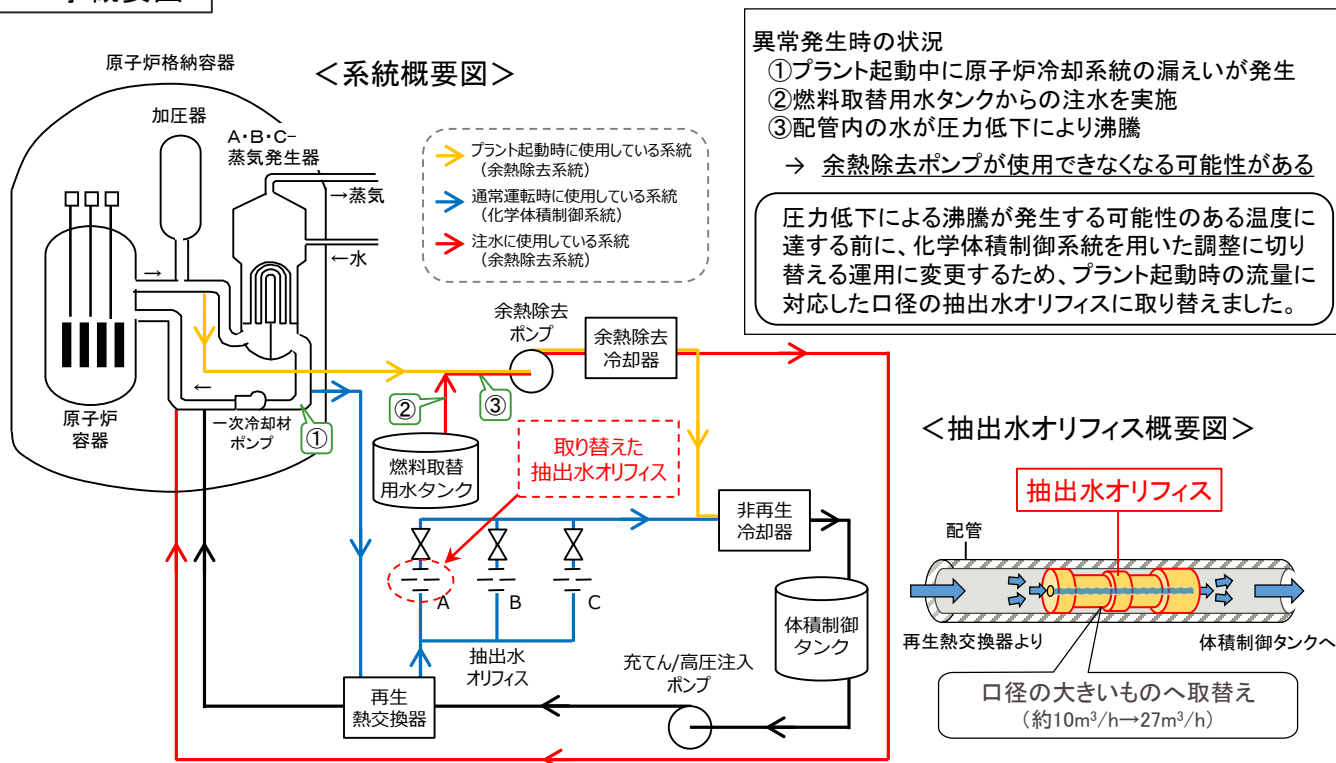
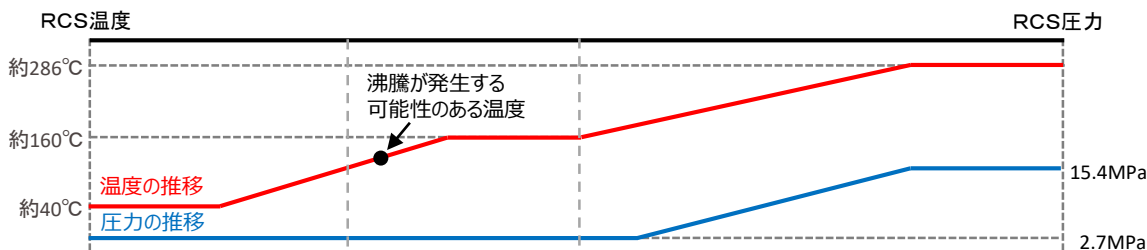
# 図－１ 化学体積制御系統 抽出水オリフィス取替工事

余熱除去系統の信頼性向上の観点から、プラント起動時に化学体積制御系統を用いた1次冷却材系統の圧力調整が実施できるよう、当該系統の抽出水オリフィスを口径の大きいものに取り替えました。

- ・米国原子力規制委員会が米国事業者に対し、「蒸気ボイドによる余熱除去ポンプ機能喪失問題」を通知したことを受け、国内においても原子力規制委員会および事業者が議論し、対策を講じる必要があると評価されました。
- ・現在、プラント起動時には余熱除去系統を用いて原子炉冷却系統(RCS)の圧力および温度を調整していますが、この時にRCSの漏えいが発生した場合、非常用炉心冷却装置の作動に伴い燃料取替用水タンクからの注水となるため、余熱除去系統の圧力が低下することから、高温の状態では当該系統内の水が沸騰し、余熱除去ポンプが使用できなくなる可能性があります。
- ・圧力低下による沸騰が発生する可能性のある温度に達する前に、化学体積制御系統を用いた圧力調整に切り替える運用に変更しました。

圧力低下による沸騰が発生する可能性のある温度に達する前に、化学体積制御系統を用いた調整に切り替え、余熱除去系統を早期に隔離

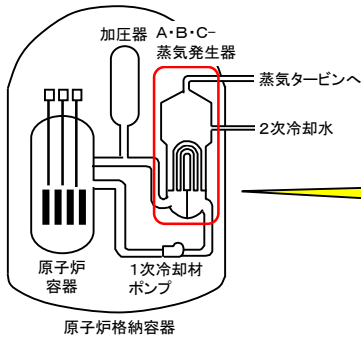
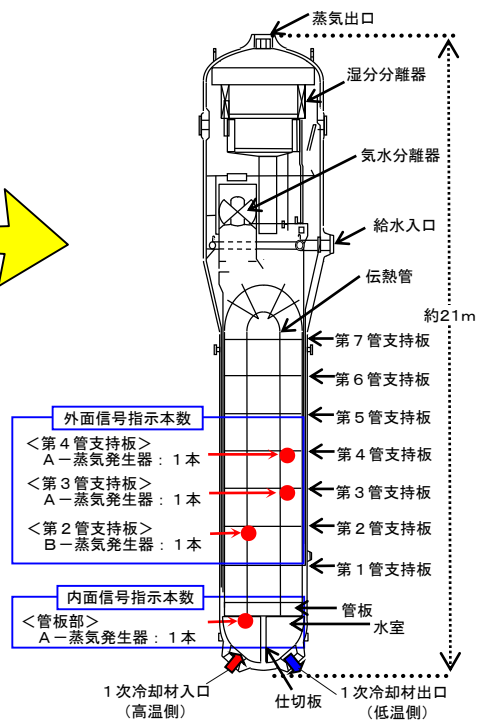
# 図-2 蒸気発生器伝熱管の渦流探傷検査結果

3台ある蒸気発生器(SG)の伝熱管全数について、渦流探傷検査を実施した結果、A-SGの伝熱管2本およびB-SGの伝熱管1本に有意な信号指示が認められました。このほか、A-SGの伝熱管1本に微小な減肉とみられる信号指示(判定基準未滿)が認められました。

これらの4本のうちA-SGの1本は、高温側の管板部に内面(1次側)からの割れとみられる信号指示であり、原因は、過去の調査結果や運転履歴の調査から既往知見である応力腐食割れと推定しました。

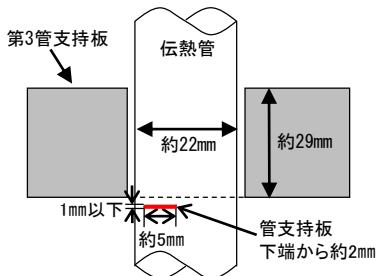
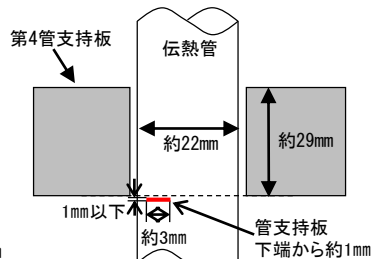
#### A 蒸気発生器

残りの3本は、外面(2次側)からの減肉信号指示であり、小型カメラによる調査の結果、伝熱管外面に幅1mm以下、周方向に約3mm～5mmのきずがあり、管板や管支持板上面には、スケールおよびスラッジが残存していることを確認しました。

原因調査の結果、前回定期検査時のSG器内の薬品洗浄後も稠密なスケールが残存し、プラント運転に伴い管支持板下面に留まり、そのスケールに伝熱管が繰り返し接触したことで、摩耗減肉が発生した可能性が高いと推定しました。

対策として、SG器内のスケールおよびスラッジを可能な限り除去するため、小型高圧洗浄装置を用いて管支持板の洗浄を実施した上で、スケールの脆弱化を図るため、薬品洗浄を行いました。また、きずが認められた伝熱管4本は、閉止栓を施工し、使用しないこととしました。

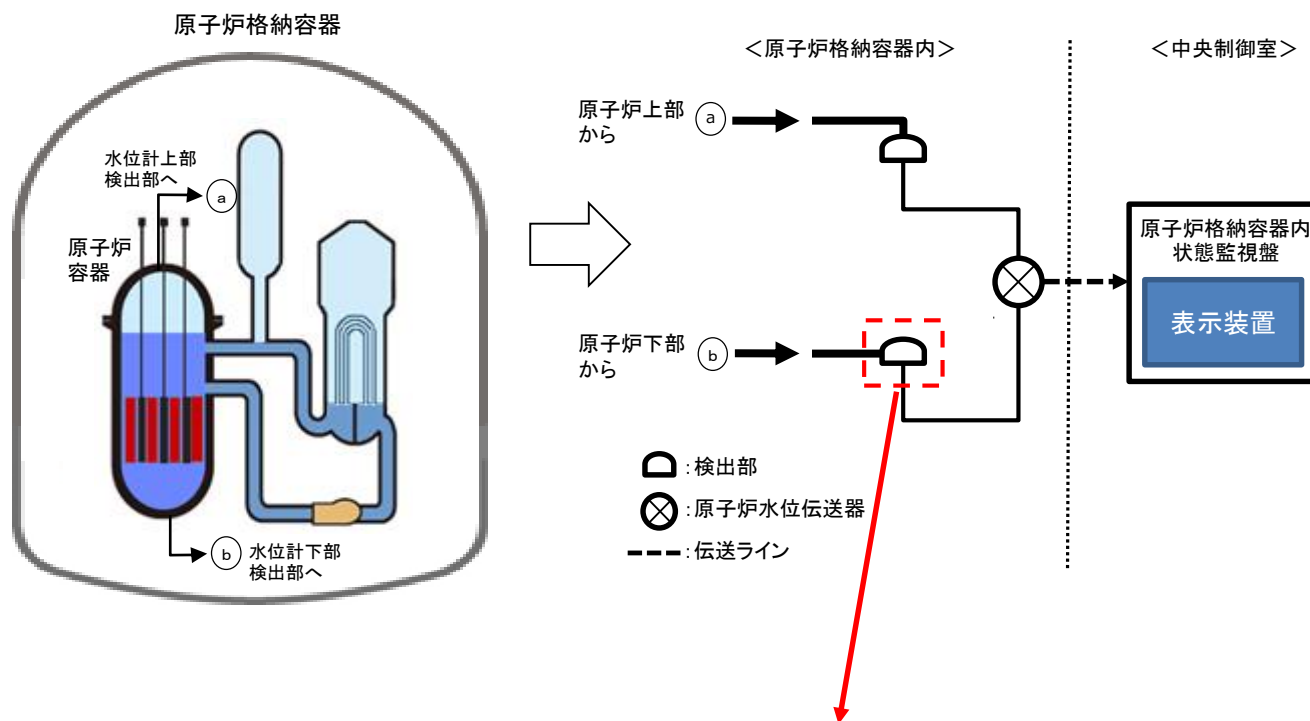
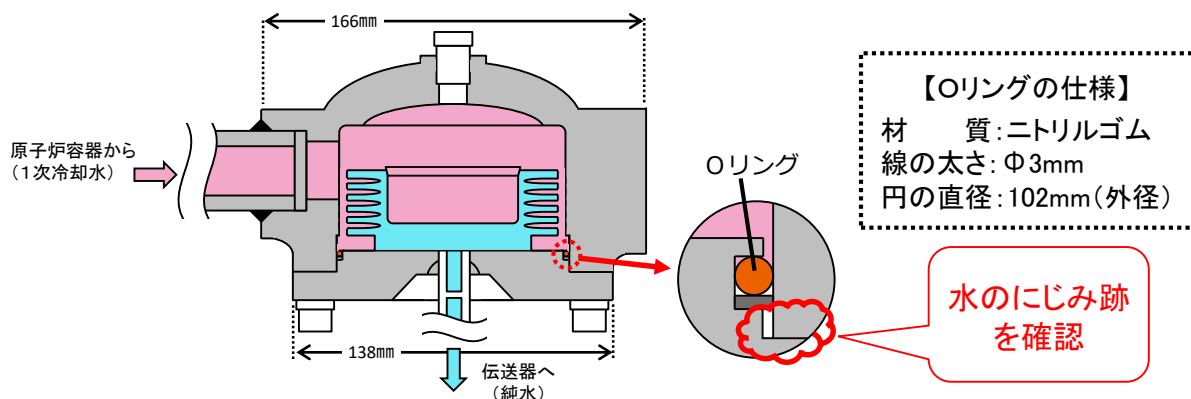
図－3 高浜発電所3号機の運転上の制限の逸脱について  
(原子炉水位伝送器フランジ部からの水のにじみ跡)

原子炉格納容器内を点検していたところ、7月12日14時10分頃、原子炉水位計に信号を送る伝送器<sup>※1</sup>のフランジ部<sup>※2</sup>に水のにじみ跡を確認しました。

当該伝送器の点検等に伴い、当該水位計を隔離したことで、当該水位計の機能が停止したことから、7月13日9時50分に保安規定の運転上の制限<sup>※3</sup>を満足していない状態にあると判断しました。

原子炉格納容器内を点検中、原子炉水位伝送器の検出部のフランジ部に水のにじみ跡を確認しました。  
当該フランジ部からの水のにじみは継続しておらず、床面等への漏えいも認められておりません。  
当該伝送器の健全性に問題はないものの、原因調査を行うため、当該伝送器の点検を行うこととしました。  
この点検に伴い、原子炉水位計を隔離したことで、当該水位計の機能が停止したことから、保安規定の運転上の制限を満足していない状態にあると判断しました。  
その後、当該伝送器フランジ部のシート面の部品を取り替え、漏えい試験等を行った結果、当該伝送器に異常がないことを確認したことから、保安規定の運転上の制限を満足する状態に復帰しました。

その後、同日に当該伝送器フランジ部のシート面の部品を取り替え、漏えい試験等を行った結果、当該伝送器に異常がないことを確認したことから、同日15時35分に保安規定の運転上の制限を満足する状態に復帰しました。

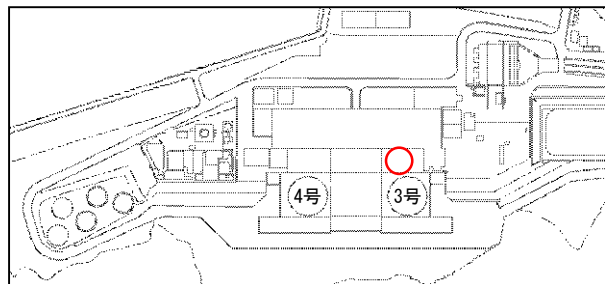
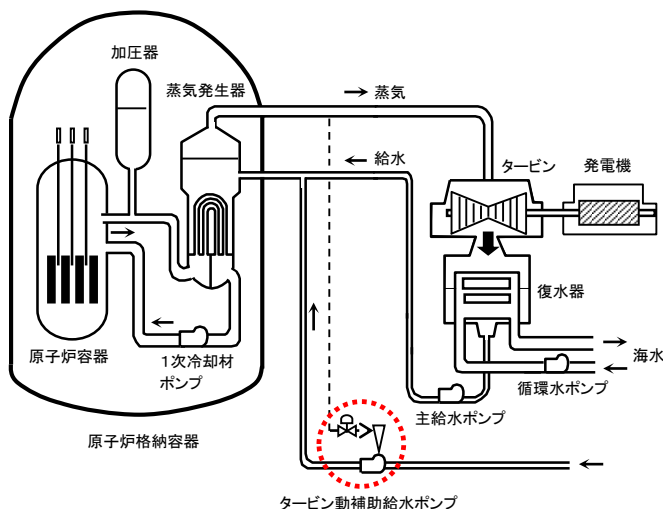
○ 発生場所: 3号機中間建屋(非管理区域)  
タービン動補助給水ポンプ室

7月21日14時19分に、「タービン動補助給水ポンプ<sup>※1</sup>制御油圧低」警報<sup>※2</sup>が発信し、床面に約2m×約4m×約1mmの油（約8リットル）が漏れていることを確認したため、制御油ポンプ<sup>※3</sup>を停止したところ、油の漏れは停止しました。

制御油ポンプの停止に伴い、タービン動補助給水ポンプが動作できない状態となったことから、同日14時30分に保安規定の運転上の制限<sup>※4</sup>を満足していない状態にあると判断しました。

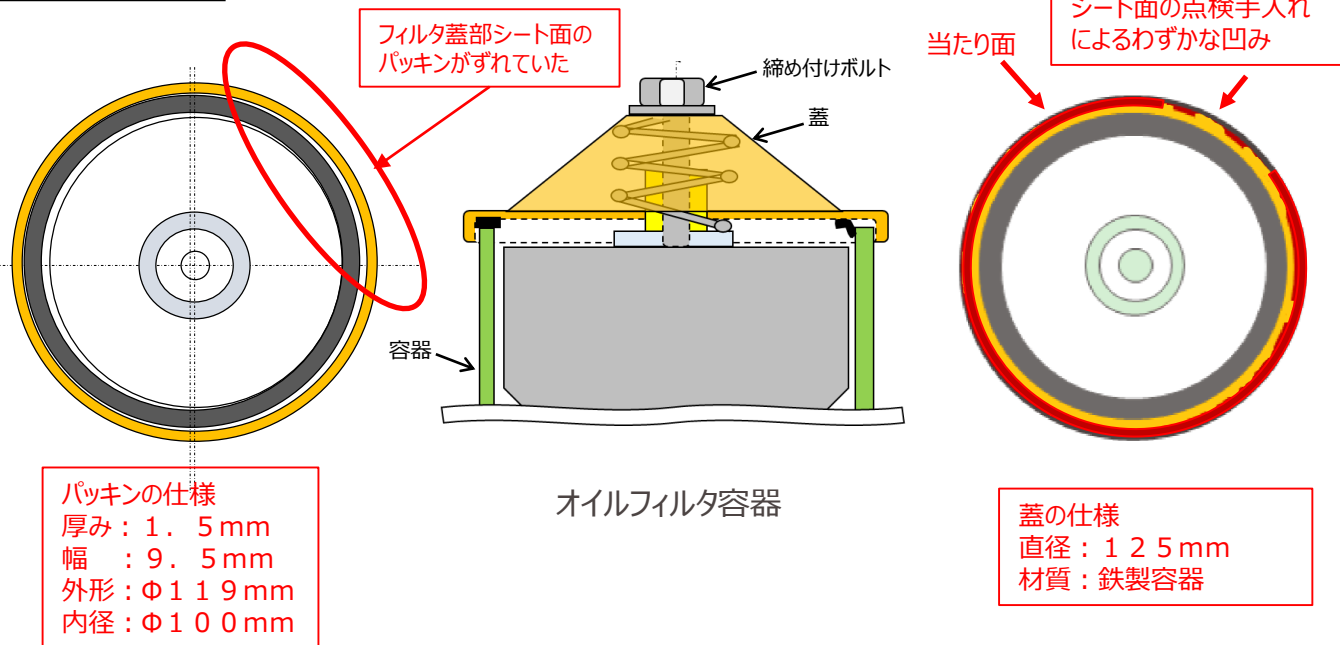
## 調査結果

油の漏れは、制御油ポンプの系統にあるオイルフィルタの蓋部からであり、分解点検の結果、蓋部のシート面のパッキンが中心からずれて装着されていたこと、およびフィルタ容器側のシート面の点検手入れによってわずかな凹みが生じていることが確認されました。このため、パッキンと容器側シート面の密着が不十分となり、油漏れが発生したと推定しました。

対策として、パッキンの取り替えおよびシート面の手入れを実施し、制御油ポンプの確認運転を行った結果、油漏れがないことを確認したことから、7月22日16時25分に運転上の制限を満足する状態に復帰しました。

なお、今後、タービン動補助給水ポンプ試運転時に当該部の漏えい確認を実施します。
