## 赤穂発電所における排水流出の調査結果および当社の対応について

2022年8月16日

関西電力株式会社

別紙：本件に関する調査結果等

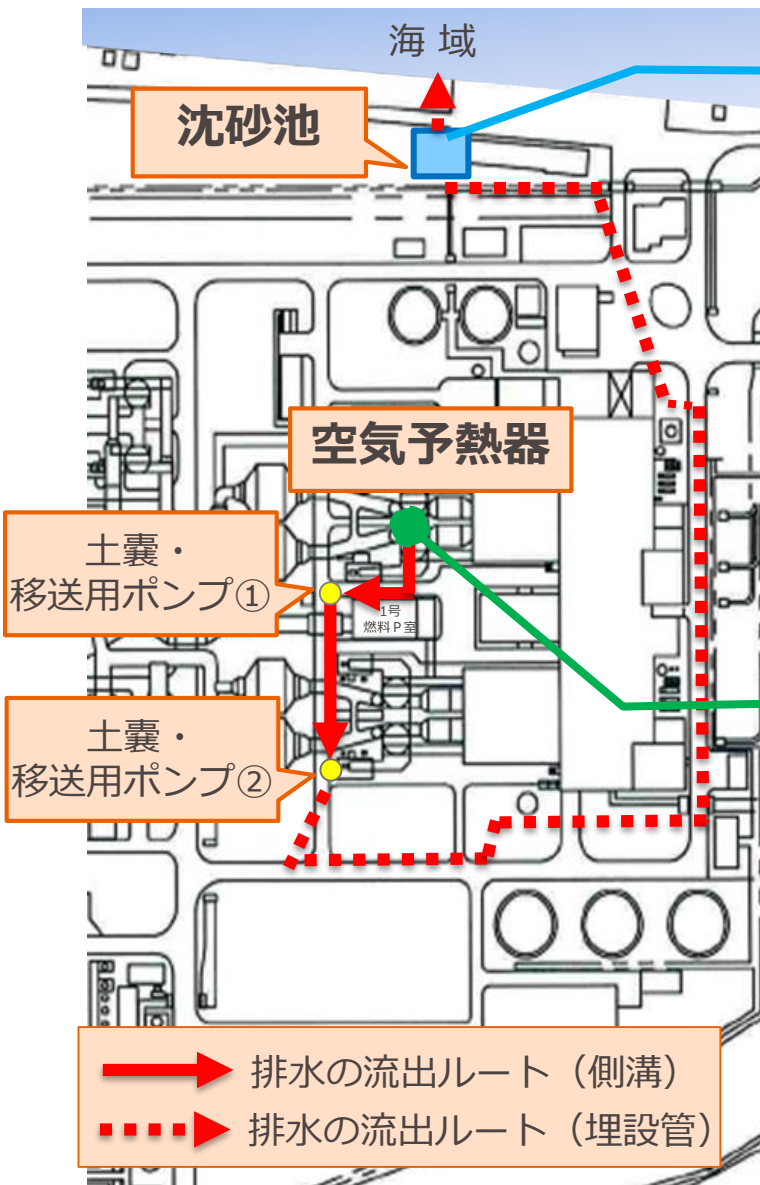
## 1. 排水の流出ルート

7月25日、空気予熱器洗浄作業に伴う排水が、排水処理装置への配管の亀裂から漏洩しました。当該作業を実施していた作業員は、土嚢の設置および移送用ポンプにて排水を回収し、排水処理系統への移送を実施しました。しかしながら、漏洩量がポンプの移送能力量を超え、排水が雨水側溝を経由して沈砂池に流入しました。沈砂池から海域へ放水するゲート弁を閉める操作を実施済みでしたが、ゲート弁に付着していた海棲生物によって生じた隙間から洗浄排水が海域へ流出してしまっただけです。

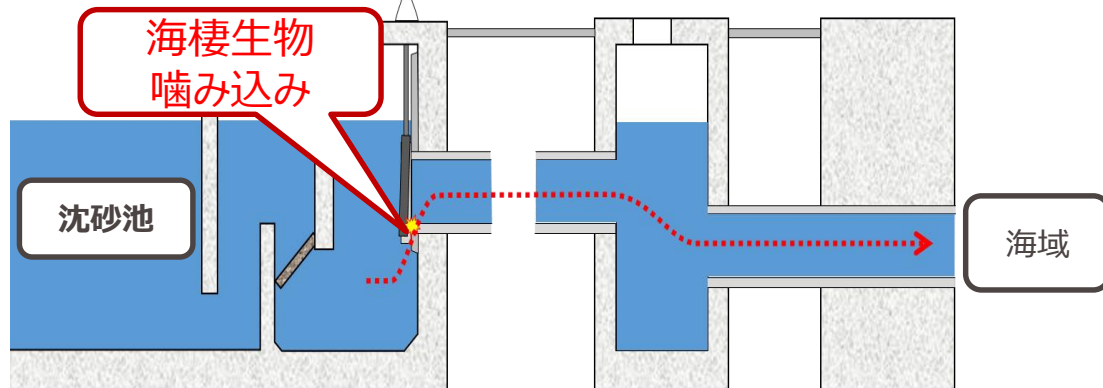
### ゲート弁点検結果

ゲート弁に付着していた海棲生物を噛み込むことで隙間ができ、放水口から洗浄排水が海域へ流出。

- 今回の事象について社内関係箇所に共有したうえで、発電所排水に係る関係法令等の再教育を実施し、意識レベルの向上を図る。
- 沈砂池への排水流入防止に関する運用ルールを定める。
- 沈砂池の排水ゲートに関し、点検周期を1回 / 4年から1回 / 2年の周期に見直す。

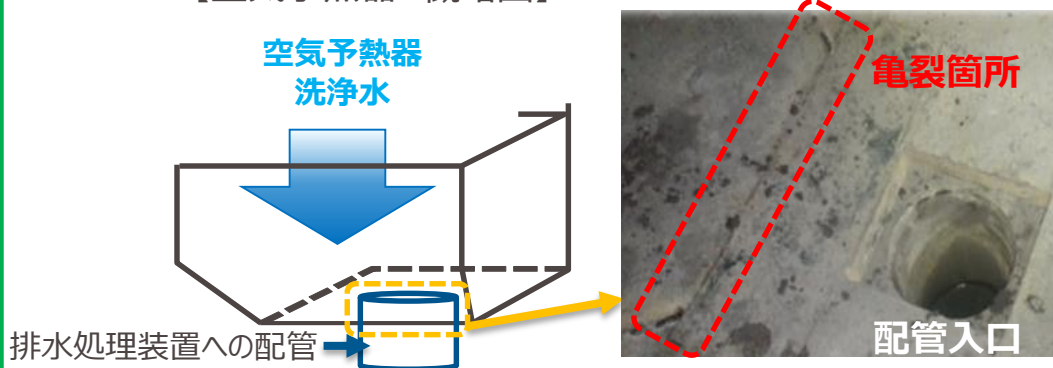
【亀裂状況】

### 排水処理装置に送水する配管の点検結果

70 cm程度の亀裂を確認。当該亀裂から洗浄排水が漏洩。
