美浜発電所3号機の定期検査状況について
(A封水注入フィルタ蓋フランジ部からの水漏れに関する原因と対策について)

2022年8月16日
関西電力株式会社

添付資料：美浜発電所3号機 A封水注入フィルタ蓋フランジ部からの水漏れ
について

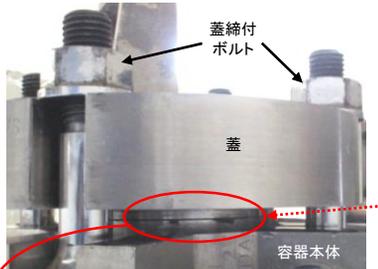
- ・Oリングを目視点検した結果、フランジ周方向の約4分の1の範囲で、端面からはみ出しており、一部が破断していました。
- ・フランジ開放後、拡大鏡によりOリングを観察した結果、破断部以外では、外周面に傷等の異常は認められませんでした。
- ・工事記録等を確認した結果、Oリングの寸法、材料は、仕様通りであり、正規の位置に取り付けられていました。

- ・ボルトを目視点検した結果、傷、変形等の異常は認められませんでした。
- ・Oリングが端面からはみ出した状況において、締付工具により確認したところ、締付力が規定値（トルク※4値の判定基準：260～294Nm）よりも不足していることが判明しました。

当該フィルタおよびB封水注入フィルタについて、Oリングを新品に取り替えたいうえで、以下のとおり対策を実施します。

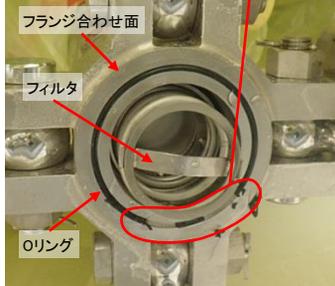
<蓋を取り外した状態の写真>

このため、その後のプラントの運転等に伴う系統圧力により、当該フランジ部の漏れ止め用のOリングが徐々に外側に押し出され、破断し、漏えいが発生したものと推定しました。

Oリングがフランジの周方向約4分の1の範囲で端面からはみ出しており、一部が破断

ボルトを締め付具により確認したところ、締め付力が規定値よりも不足していた

フィルタ蓋フランジのボルトが規定トルク値で締め付けられていなかったことが判明

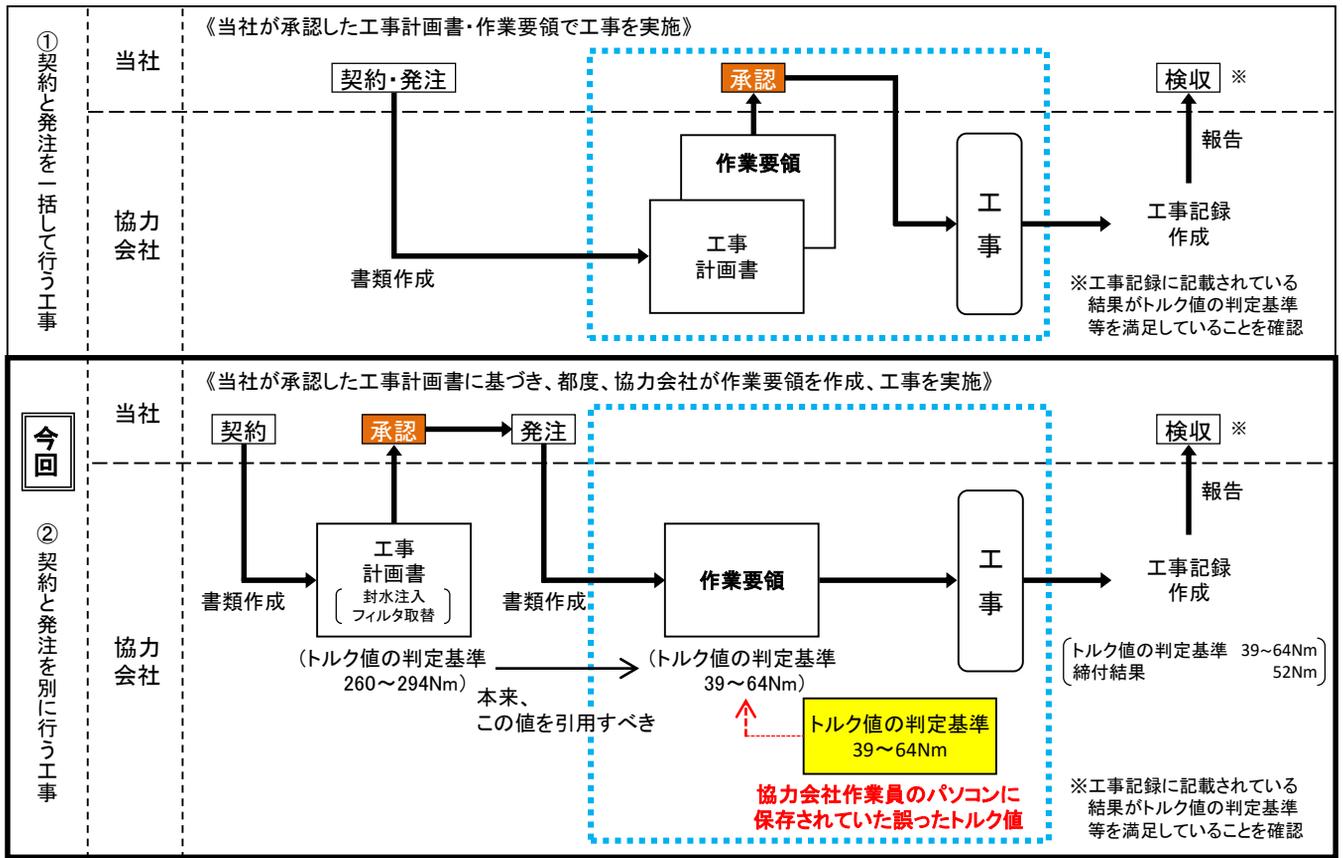
- ・発電所における工事の契約・発注の流れは、①「契約と発注を一括して行う工事」と②「契約と発注を別に行う工事」の2パターンに大別。
- ・今回の工事は②のパターンで実施。このパターンでは、本来、当社が承認した工事計画書に基づき、協力会社が作業要領を作成、工事を実施すべきところ、今回、工事計画書とは異なる数値を作業要領に記載し、工事を実施。

- ・契約と発注を別に行う工事について、当社は、従来の工事計画書の承認に加え、協力会社が作成する作業要領を工事実施前に確認する運用とします。
- ・協力会社に対して、速やかに本事象の周知を行っており、今後、新たな運用の徹底を図ります。さらに、中長期的に、定期検査ごとの説明会等、当社が協力会社に行う教育の場を通じてルールの遵守等について周知を図ります。
- ・美浜発電所3号機について、漏えい防止および機器の動作不良防止の観点から、起動時の現場点検を強化して実施します。
