高浜発電所4号機の定期検査状況について
(蒸気発生器伝熱管の損傷に関する原子炉施設故障等報告書の提出)

2022年8月23日

関西電力株式会社

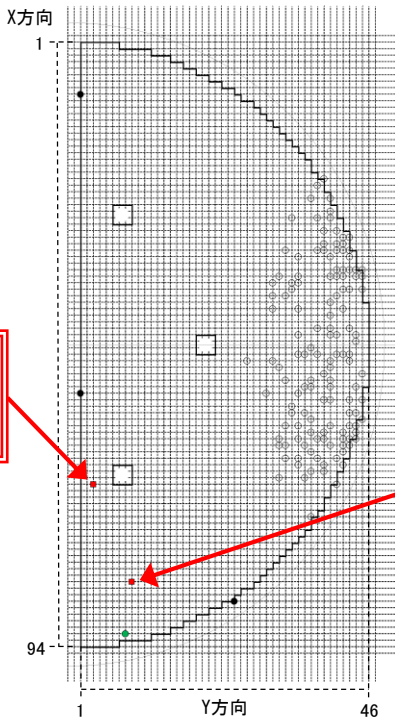
B-蒸気発生器上部から見た
伝熱管位置を示す図

<第3管支持板>
 微小な信号
 指示管
 (X69-Y3)

<第4管支持板>
 有意な信号
 指示管
 (X84-Y9)

- : 今回外面減肉が認められた位置 (2本)
- : 既設栓箇所(外面減肉) (1本)
- : 既設栓管(拡管部応力腐食割れ) (3本)
- : 既設栓管(拡管部応力腐食割れ以外) (131本)

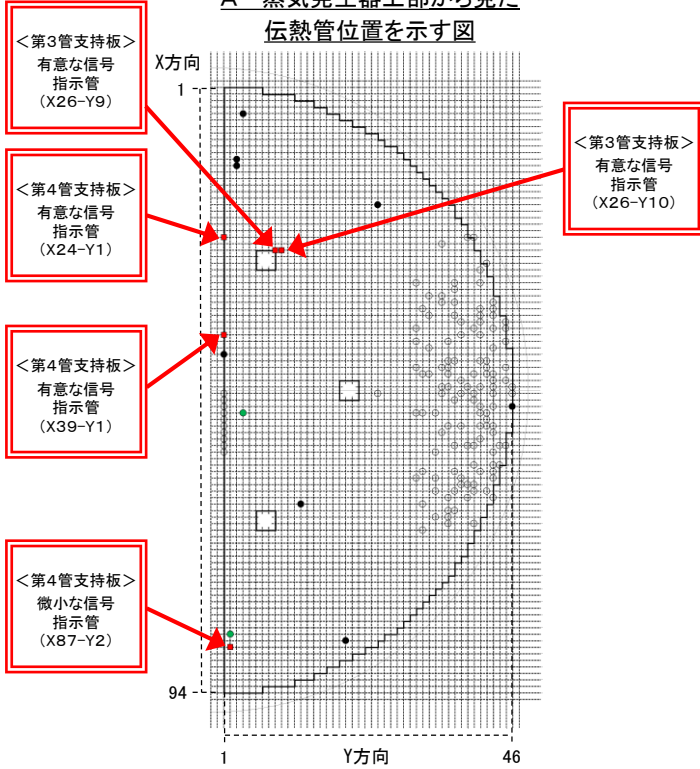
A-蒸気発生器上部から見た
伝熱管位置を示す図

- : 今回外面減肉が認められた位置 (5本)
- : 既施栓箇所(外面減肉) (2本)
- : 既施栓管(拡管部応力腐食割れ) (8本)
- : 既施栓管(拡管部応力腐食割れ以外) (129本)

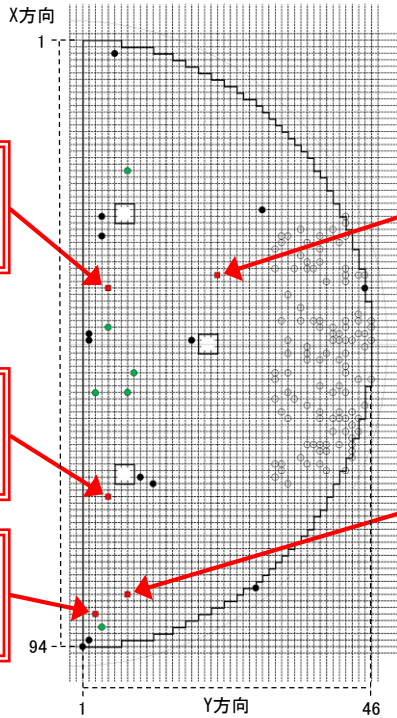
C-蒸気発生器上部から見た
伝熱管位置を示す図

<第3管支持板>
有意な信号
指示管
(X39-Y5)

<第4管支持板>
有意な信号
指示管
(X37-Y22)

<第3管支持板>
有意な信号
指示管
(X71-Y5)

<第3管支持板>
有意な信号
指示管
(X86-Y8)

<第4管支持板>
有意な信号
指示管
(X89-Y3)

- :今回外面減肉が認められた位置 (5本)
- :既施栓箇所(外面減肉) (6本)
- :既施栓管(拡管部応力腐食割れ) (13本)
- :既施栓管(拡管部応力腐食割れ以外) (110本)

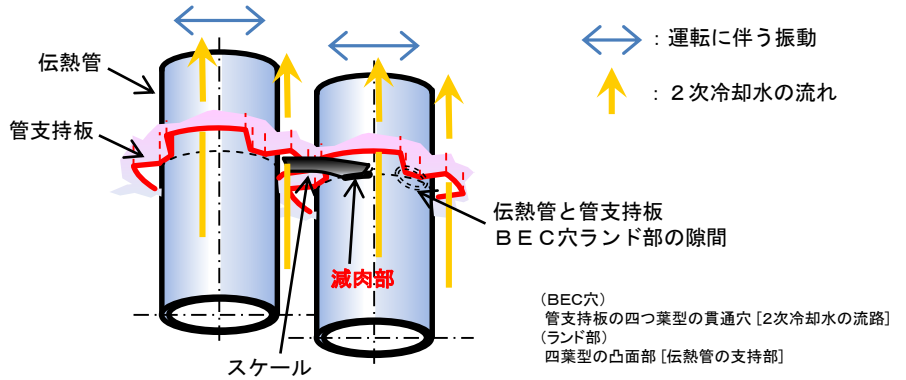
管支持板下面での減肉のメカニズム

工場における再現試験等の結果、蒸気発生器内の水・蒸気の流れにより管支持板下面に留まったスケールに伝熱管が繰り返し接触することにより、摩耗減肉が発生することを確認しました。

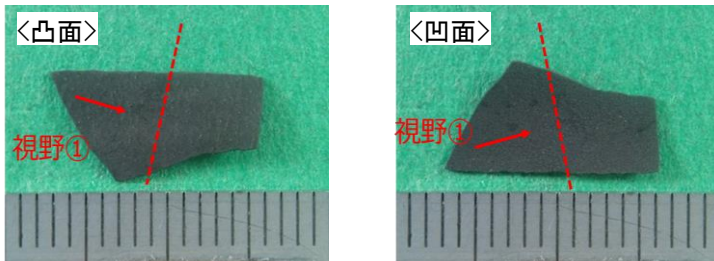
A蒸気発生器 管板上 (高温側) から回収したスケール

形状：主に多角型と長尺型
 寸法：多角型で長さ最大のものは、長さ約25mm、幅約13mm
 長尺型で長さ最大のものは、長さ約29mm、幅約6mm

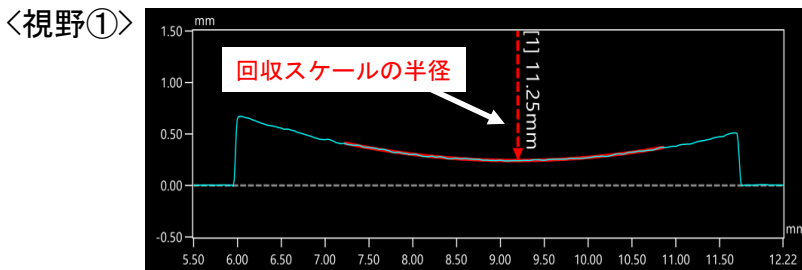
スケールを3次元測定器で計測した結果

直径約22.3~22.5mmの円筒状に沿った形状で、伝熱管(円筒)の外周(直径22.2mm)に近い形状

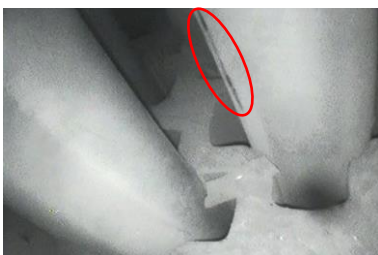
A蒸気発生器 (第3管支持板、低温側)

○: スケールの剥離痕

A、B、C蒸気発生器のほぼ全ての伝熱管は全面的にスケールに覆われていました。また、一部の伝熱管は局所的にスケールが剥離した痕跡等も認められました。
