美浜発電所3号機の原子炉起動予定および調整運転の開始予定について

2022年8月29日 関西電力株式会社

美浜発電所3号機 第26回定期検査の概要

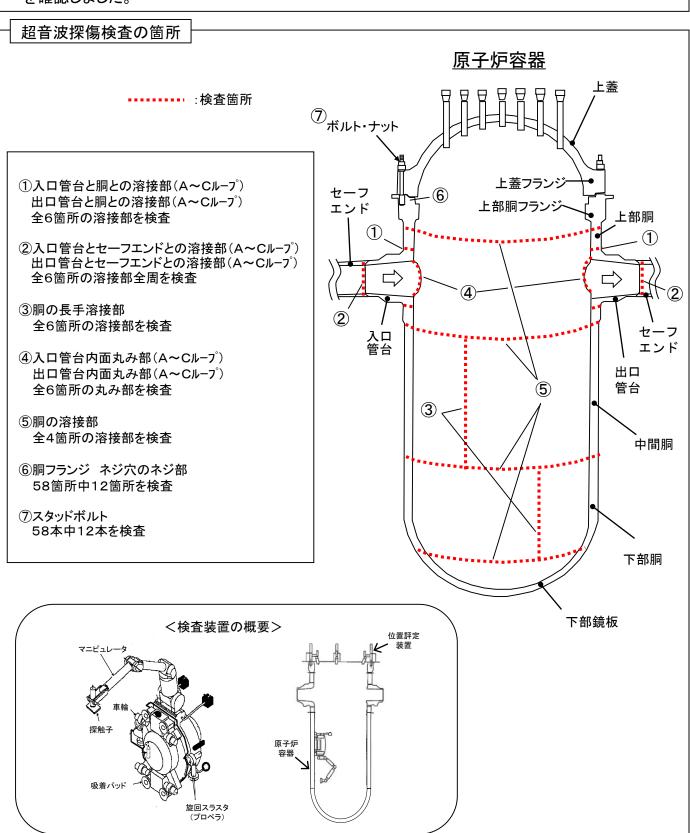
図-2 原子炉容器供用期間中検査

原子炉容器の供用期間中検査として、原子炉容器溶接部等の超音波探傷検査を行い、健全性を確認しました。

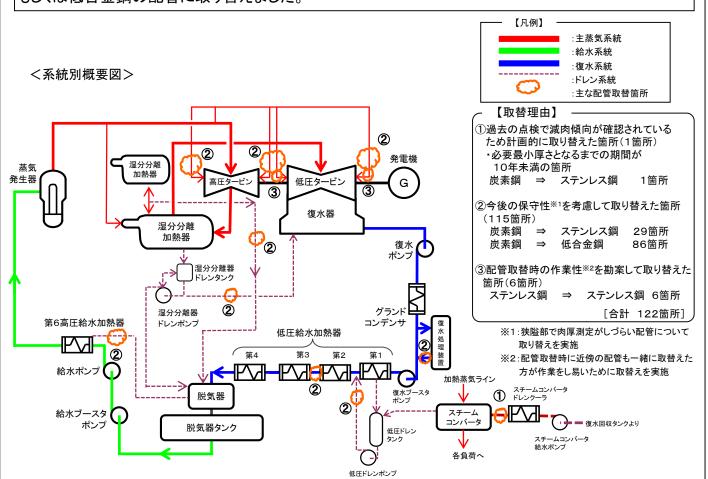
取替範囲概略図

必要最小厚さを下回っている箇所、および次回定期検査までに必要最小厚さを下回る可能性があると評価された箇所はありませんでした。

過去の点検において減肉傾向が確認された部位1箇所、今後の保守性を考慮した部位115箇所、 配管取り替え作業時の作業性を勘案した部位6箇所、合計122箇所を耐食性に優れたステンレス鋼 もしくは低合金鋼の配管に取り替えました。

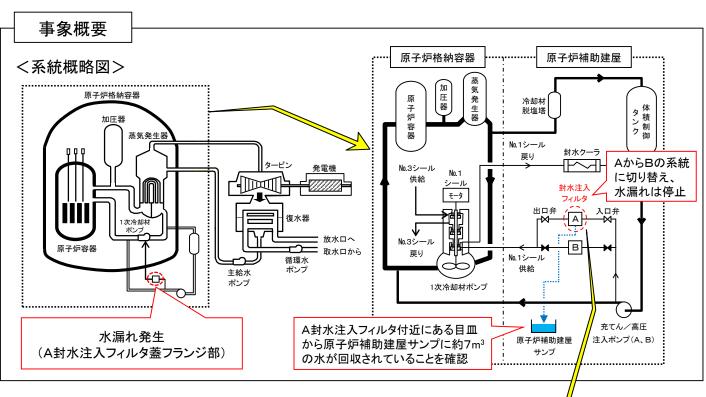
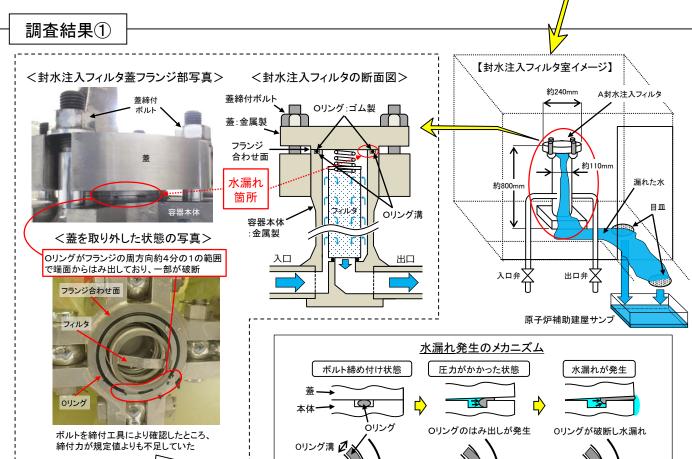
図-8 A封水注入フィルタ蓋フランジ部からの水漏れについて

調査の結果、前回定期検査でのフィルタ取替工事において、フランジ部のボルトを締め付けるトルク値(締付力)の誤った値が作業要領に記載されており、現場でも本来のトルク値より低い値でフランジ部のボルトが締め付けられていることが分かりました。このため、プラントの運転等に伴う系統圧力により、当該フランジ部の漏れ止め用のOリングが徐々に外側に押し出され、破断し、漏えいが発生したと推定しました。

フィルタ蓋フランジのボルトが規定トルク値で締め付けられていなかったことが判明

- ・調査結果から、今回、漏えいのあった当該フランジ部については、前回定期検査でのフィルタ取替工事において、本来のトルク値より低い値でボルトが締め付けられていました。
- ・そのトルク値が低かった原因は、協力会社の作業員が、作業要領を作成するにあたり、工事計画書に記載されているトルク値の判定基準を引用すべきところ、協力会社作業員のパソコンに保存されていた誤ったトルク値の判定基準を引用したことによるものでした。
- ・このため、その後のプラントの運転等に伴う系統圧力により、当該フランジ部の漏れ止め用のOリングが徐々に外側に押し出され、破断し、漏えいが発生したものと推定しました。

- ・契約と発注を別に行う工事について、当社は、従来の工事計画書の承認に加え、協力会社が作成する作業要領を工事実施前に確認する運用としました。
- ・協力会社に対して、速やかに本事象の周知を行っており、新たな運用の徹底を図りました。さらに、中長期的に、定期検査ごとの説明会等、当社が協力会社に行う教育の場を通じてルールの遵守等について周知を図ります。
- ・美浜発電所3号機について、漏えい防止および機器の動作不良防止の観点から、起動時の現場点検を強化して実施します。

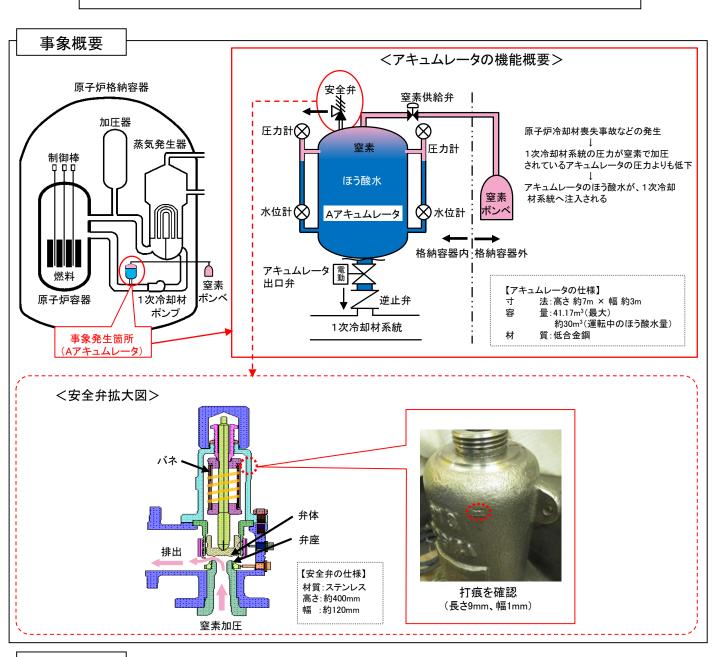
図-10 Aアキュムレータ圧力の低下について

その後、Aアキュムレータの本体、圧力計、安全弁^{※3}等について、外観点検 等を実施した結果、安全弁に長さ9mm、幅1mmの打痕を確認しました。なお、 本体や圧力計等に異常はなく、また、当該弁の分解点検では、部品間への異物混 入やバネのへたりがないことを確認しました。

今回の定期検査状況を確認した結果、当該弁近傍で足場設置等の作業が行われており、確認された打痕は作業で使用した資機材が接触したことにより生じた可能性があることが判明しました。

当該弁に衝撃が加わった場合、弁体にずれが生じ、作動圧力が変動する可能性があることから、当該弁に 資機材が接触したことで作動圧力が変動し、本来作動すべき設定値より低い値で作動した結果、Aアキュム レータの圧力が低下したものと推定しました。

対策として、当該弁の手入れや漏えい検査等を行い復旧しました。また、安全弁への接触に関する注意事項を社内マニュアルに反映するとともに、協力会社へ本事象を説明し注意喚起を図りました。さらに、今回の定期検査において、足場設置等の作業を実施したエリアを対象に、資機材が接触する可能性のある全ての機器の外観点検を実施し、機能・性能に影響を及ぼすような打痕等がないことを確認しました。
