## 原子力発電所の運営状況について

2022年9月2日 関西電力株式会社

(1)法令	に基づき国に報告する事象(安全協定の異常時報告事象にも該当する事象)
発電所名	高浜発電所4号機 発生日 2022年7月8日
	高浜発電所4号機の定期検査状況について
件 名	(蒸気発生器伝熱管の損傷に関する原子炉施設故障等報告書の提出)
	添付資料 1 ~ 5 参照
事象は、対策要が、対策を関する。	高浜発電所4号機(加圧水型軽水炉 定格電気出力87万キロワット、定格熱出力266万キロワット)は、2022年6月8日から実施している第24回定期検査において、3台(A、B、C)ある蒸気発生器(SG)の伝熱管全数**1について渦流探傷検査(ECT)**2を実施しました。その結果、A-SGの伝熱管4本、B-SGの伝熱管1本およびC-SGの伝熱管5本について、管支持板**3部付近に外面(2次側)からの減肉とみられる有意な信号指示**4が認められました。これらのほか、A-SGの伝熱管1本およびB-SGの伝熱管1本について、管支持板部付近に外面(2次側)からの微小な減肉とみられる信号指示(判定基準未満)が認められました。その後、小型カメラによる調査結果から、伝熱管の周方向に摩耗減肉とみられるきずを確認するとともに、当該伝熱管周辺の管支持板下面に接触痕を確認しました。また、SG器内にスケール**5およびスラッジ**6が残存していることを確認しました。引き続き、小型カメラによるSG器内のスケールおよびスラッジの残存状況等の調査を進めるとともに、SG器内からスケールを回収し、それらの形状や性状等の調査や対策等の検討を行うこととしました。なお、本件による環境への放射能の影響はありません。 ※1:過去に有意な信号指示が認められ、施栓した管等を除きA-SGで3,243本、B-SGで3,247本、C-SGで3,253本、合計9,743本。 ※2:高周坡電流を流化たコイルを伝熱管に接近させることで対象物に渦電流を発生させ、対象物のきず等により生じた渦電流の変化を電気信号として取り出すことできず等を検出する検査であり、伝熱管の内面(1次側)から、伝熱管の内面(1次側)と外面(2次側)の両方を検査している。 ※3:伝熱管を支持する部品。 ※4:割れを示す信号や20%以上の減肉を示す信号の指示。 ※5:2次冷却水に含まれる鉄の微粒子が、給水系統によってSG内に流れ集まって伝熱管に付着したもの。 ※6:スケールが砕けて小さくなったもの。

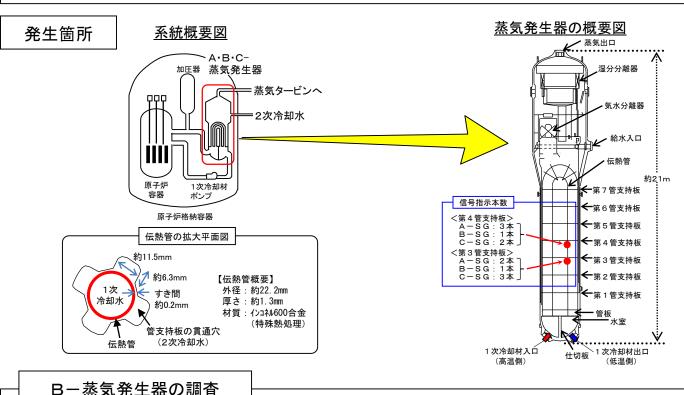
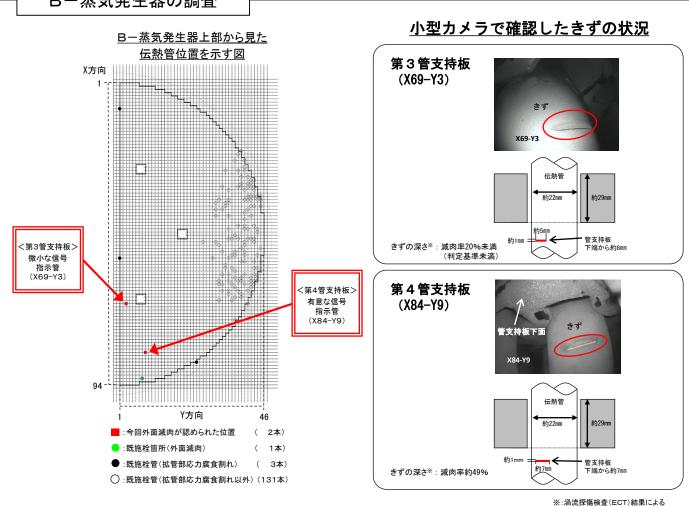
## 外面からの信号指示があった伝熱管の調査

小型カメラを用いて、有意な減肉信号指示が認められた伝熱管 10本および微小な減肉信号指示が認められた伝熱管 2本(合計 12本)の外観を観察した結果、信号指示箇所の伝熱管の周方向に摩耗減肉とみられるきずがありました。

その大きさは、幅1mm以下から約1mm、周方向に約2mmから約7mmでした。

なお、きずの周辺にはスケール等の付着物は認められなかったものの、当該伝熱管 周辺の管支持板下面に接触痕がありました。

Y方向: 今回外面減肉が認められた位置

きずが認められた伝熱管12本については、高温側および低温側管板部で閉止栓(機械式栓)を施工し、使用しないこととします。

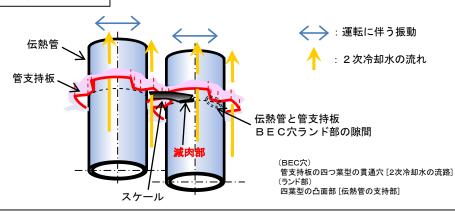
## 管支持板下面での減肉のメカニズム

工場における再現試験等の結果、SG器内の2次冷却水の流れにより、スケールの 形状によっては管支持板下面に留まりました。

また、伝熱管がプラント運転に伴い振動することでスケールと繰り返し接触し、摩 耗減肉が発生しました。

工場における再現試験等の結果、 蒸気発生器内の水・蒸気の流れ により管支持板下面に留まった スケールに伝熱管が繰り返し 接触することにより、摩耗減肉 が発生することを確認しました。

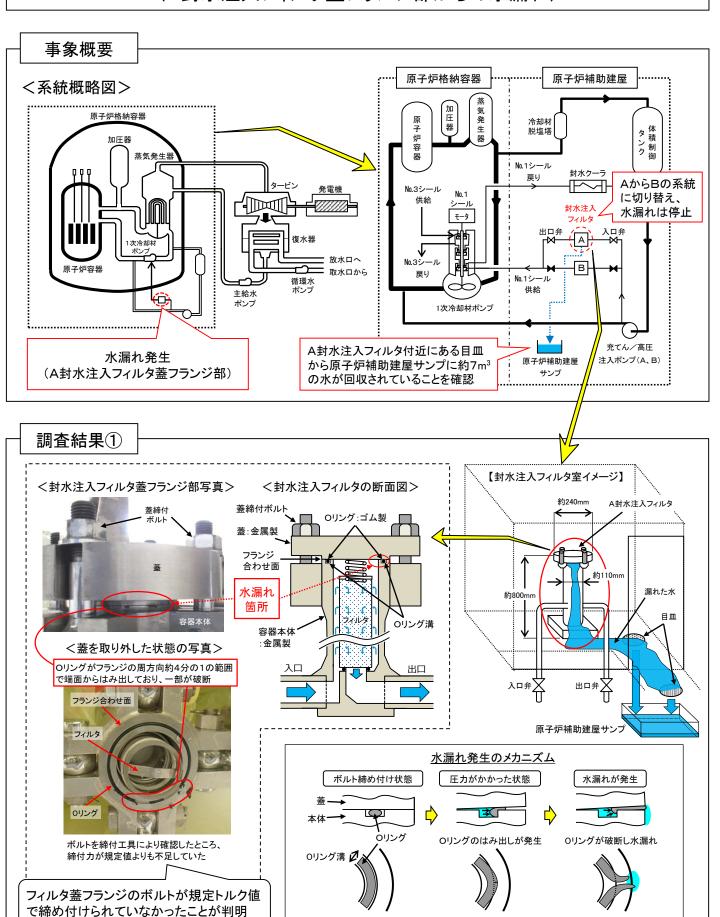
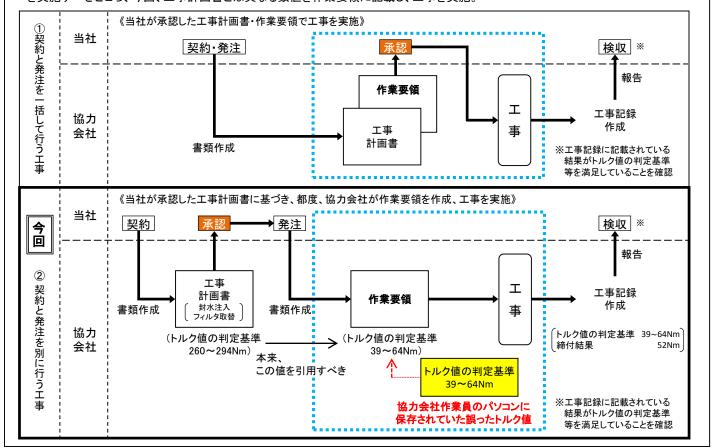
# 定期検査状況について (A封水注入フィルタ蓋フランジ部からの水漏れ)

- ・発電所における工事の契約・発注の流れは、①「契約と発注を一括して行う工事」と②「契約と発注を別に行う工事」の2パターンに大別。
- ・今回の工事は②のパターンで実施。このパターンでは、本来、当社が承認した工事計画書に基づき、協力会社が作業要領を作成、工事を実施すべきところ、今回、工事計画書とは異なる数値を作業要領に記載し、工事を実施。

- ・調査結果から、今回、漏えいのあった当該フランジ部については、前回定期検査でのフィルタ取替工事において、本来のトルク値より低い値でボルトが締め付けられていました。
- ・そのトルク値が低かった原因は、協力会社の作業員が、作業要領を作成するにあたり、工事計画書に記載されているトルク値の判定基準を引用すべきところ、協力会社作業員のパソコンに保存されていた誤ったトルク値の判定基準を引用したことによるものでした。
- ・このため、その後のプラントの運転等に伴う系統圧力により、当該フランジ部の漏れ止め用のOリングが徐々に外側に押し出され、破断し、漏えいが発生したものと推定しました。

- ・契約と発注を別に行う工事について、当社は、従来の工事計画書の承認に加え、協力会社が作成する作業要領を工事実施前に確認する運用としました。
- ・協力会社に対して、速やかに本事象の周知を行っており、新たな運用の徹底を図りました。さらに、中長期的に、定期検査ごとの説明会等、当社が協力会社に行う教育の場を通じてルールの遵守等について周知を図ります。
- ・美浜発電所3号機について、漏えい防止および機器の動作不良防止の観点から、起動時の現場点検を強化して実施します。

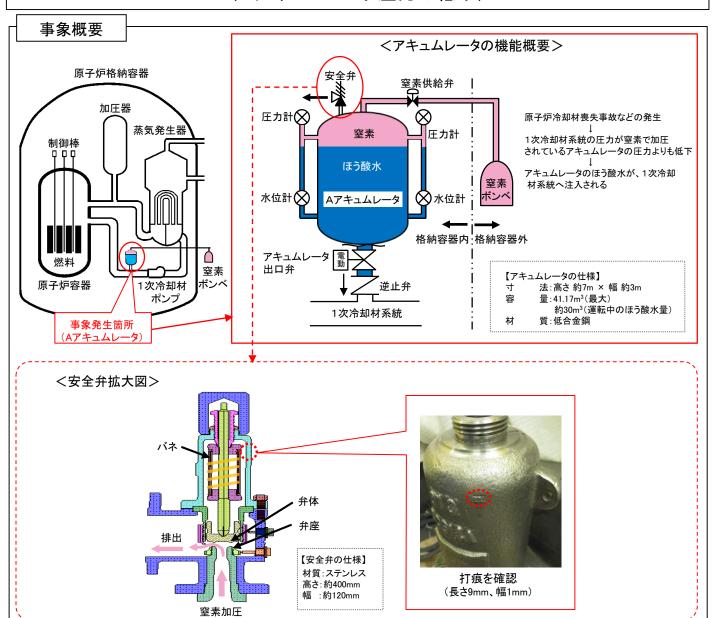
# 美浜発電所3号機の運転上の制限の逸脱について (Aアキュムレータ圧力の低下)

今回の定期検査状況を確認した結果、当該弁近傍で足場設置等の作業が行われており、確認された打痕は作業で使用した資機材が接触したことにより生じた可能性があることが判明しました。

当該弁に衝撃が加わった場合、弁体にずれが生じ、作動圧力が変動する可能性があることから、当該弁に 資機材が接触したことで作動圧力が変動し、本来作動すべき設定値より低い値で作動した結果、Aアキュム レータの圧力が低下したものと推定しました。

対策として、当該弁の手入れや漏えい検査等を行い復旧しました。また、安全弁への接触に関する注意事項を社内マニュアルに反映するとともに、協力会社へ本事象を説明し注意喚起を図りました。さらに、今回の定期検査において、足場設置等の作業を実施したエリアを対象に、資機材が接触する可能性のある全ての機器の外観点検を実施し、機能・性能に影響を及ぼすような打痕等がないことを確認しました。
