高浜発電所4号機の原子炉起動予定および調整運転の開始予定について

2022年10月20日
関西電力株式会社

高浜発電所4号機 第24回定期検査の概要

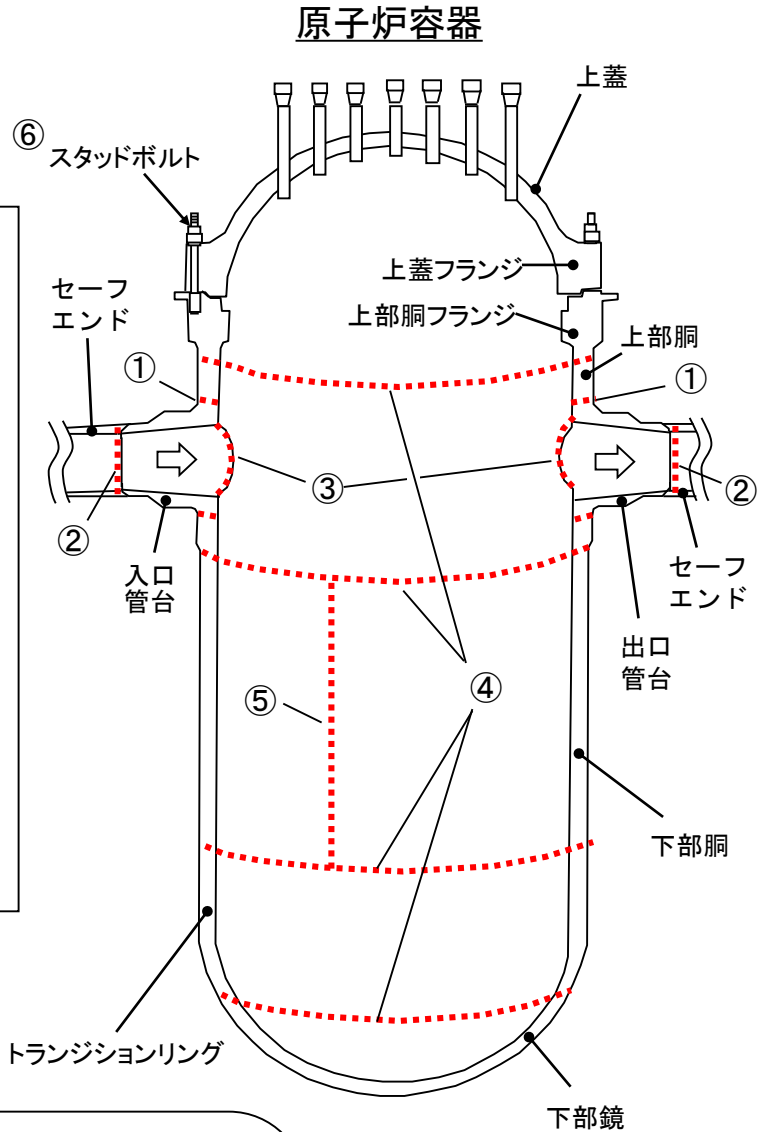
図-1 原子炉容器供用期間中検査

原子炉容器の供用期間中検査として、原子炉容器溶接部等の超音波探傷検査を行い、健全性を確認しました。

- ① 入口管台と胴との溶接部 (A~Cループ)
出口管台と胴との溶接部 (A~Cループ)
全6箇所の溶接部を検査
- ② 入口管台とセーフエンドとの溶接部 (A~Cループ)
出口管台とセーフエンドとの溶接部 (A~Cループ)
全6箇所の溶接部全周を検査
- ③ 入口管台内面丸み部 (A~Cループ)
出口管台内面丸み部 (A~Cループ)
全6箇所の丸み部を検査
- ④ 胴の溶接部
全4箇所の溶接部を検査
- ⑤ 下部胴の長手溶接部
全3箇所の溶接部を検査
- ⑥ スタッドボルト
58本中15本を検査

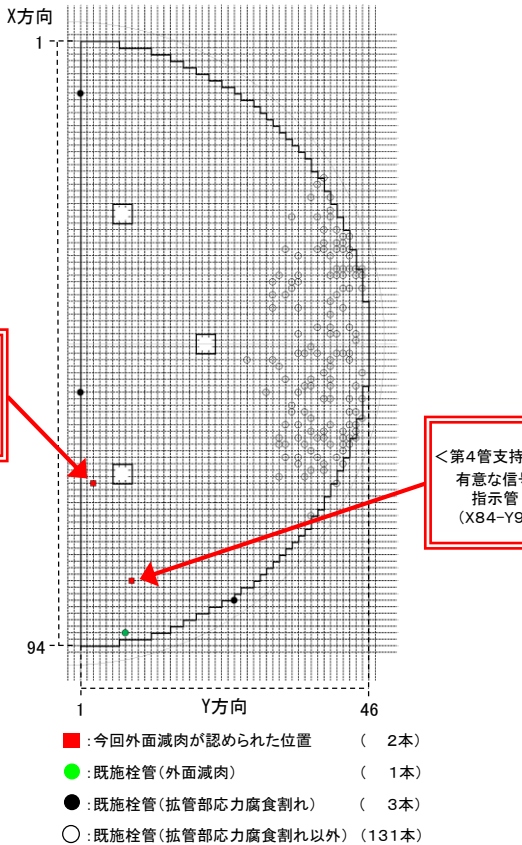
B-蒸気発生器の調査

3台ある蒸気発生器(SG)の伝熱管全数(既施栓管を除く計9,743本)について、渦流探傷検査を実施した結果、A-SGの伝熱管4本、B-SGの伝熱管1本およびC-SGの伝熱管5本について、管支持板部付近に外面(2次側)からの減肉とみられる有意な信号指示が認められました。このほか、A-SGの伝熱管1本およびB-SGの伝熱管1本について、管支持板部付近に外面(2次側)からの微小な減肉とみられる信号指示(判定基準未満)が認められました。

第3管支持板 (X69-Y3)

きずの深さ※：減肉率20%未満 (判定基準未満)

第4管支持板 (X84-Y9)

きずの深さ※：減肉率約49%

対策として、SG器内のスケールおよびスラッジを可能な限り除去するため、小型高圧洗浄装置を用いて管支持板の洗浄を実施した上で、スケールの脆弱化を図るため、薬品洗浄を行いました。また、きずが認められた伝熱管12本は、閉止栓を施工し、使用しないこととしました。

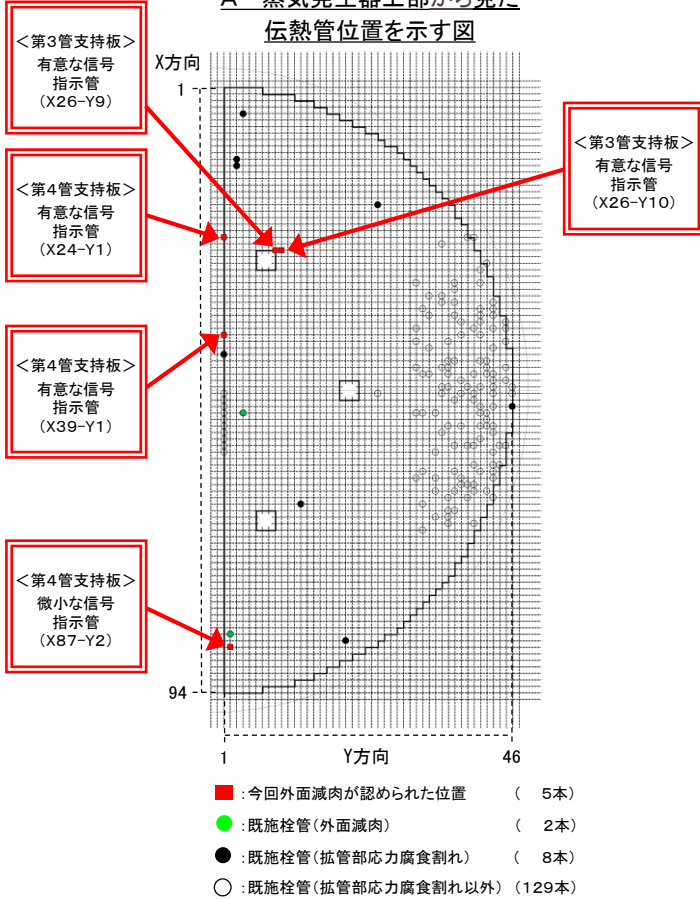
A-蒸気発生器の調査

第3管支持板 (X26-Y9)

きずの深さ※: 減肉率約33%

第3管支持板 (X26-Y10)

きずの深さ※: 減肉率約40%

第4管支持板 (X24-Y1)

きずの深さ※: 減肉率約25%

第4管支持板 (X87-Y2)

きずの深さ※: 減肉率20%未満
(判定基準未満)

第4管支持板 (X39-Y1)

きずの深さ※: 減肉率約47%

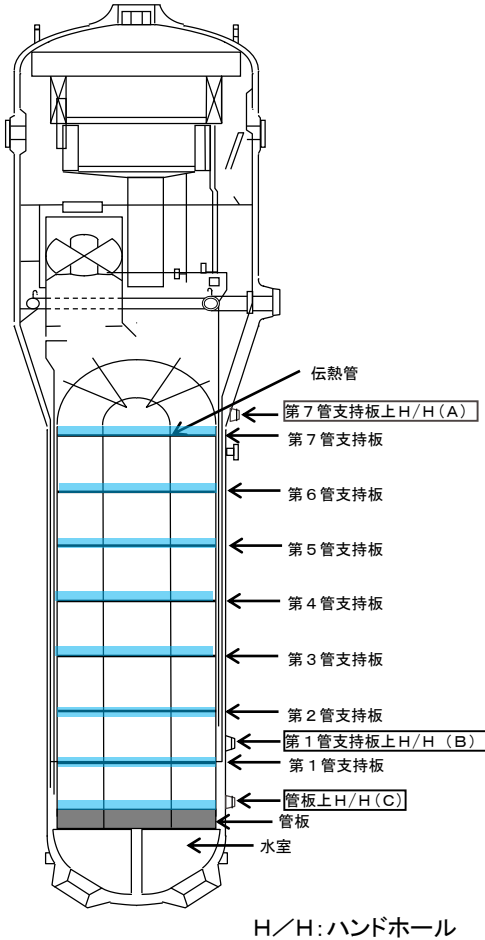
STEP1: 第7～第3管支持板の洗浄

原因は、これまでの運転に伴い、伝熱管表面に生成された稠密なスケールが前回定期検査時の薬品洗浄の後もSG器内に残存し、プラント運転中に管支持板下面に留まり、そのスケールに伝熱管が繰り返し接触したことで摩耗減肉が発生した可能性が高いと推定しました。

対策① 小型高圧洗浄装置による洗浄(スケール等の回収)

第7管支持板上ハンドホール(A)から装置を挿入し、高圧水を噴射することにより、上層の第7管支持板上から順に第3管支持板上までのスケール等を下層の管支持板へ落下させました。
