大飯発電所3号機の原子炉起動予定および調整運転の開始予定について

2022年12月15日
関西電力株式会社

大飯発電所3号機 第19回定期検査の概要

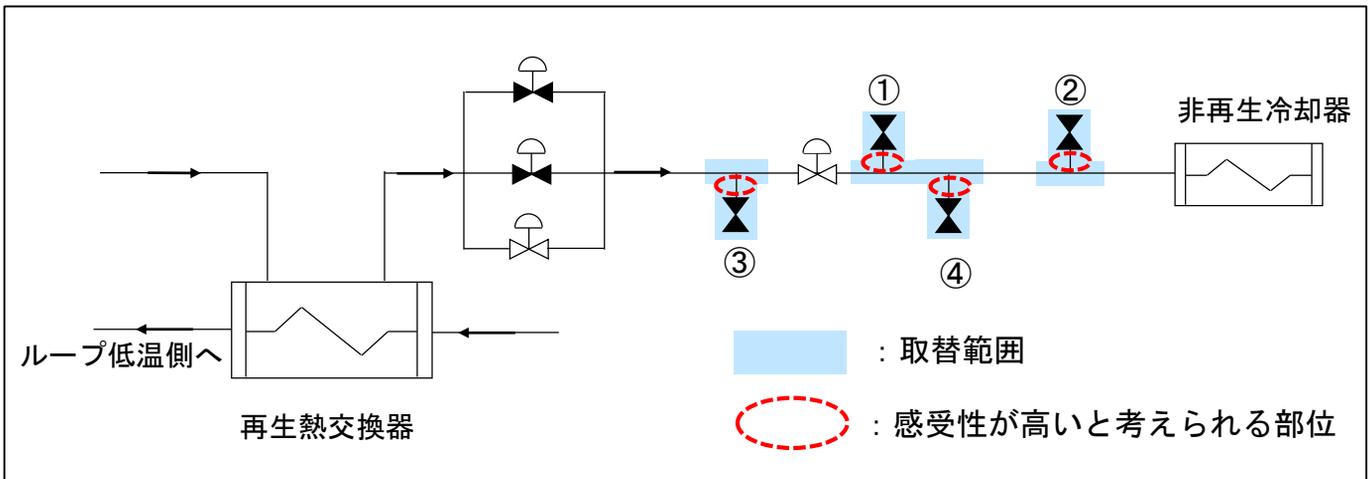
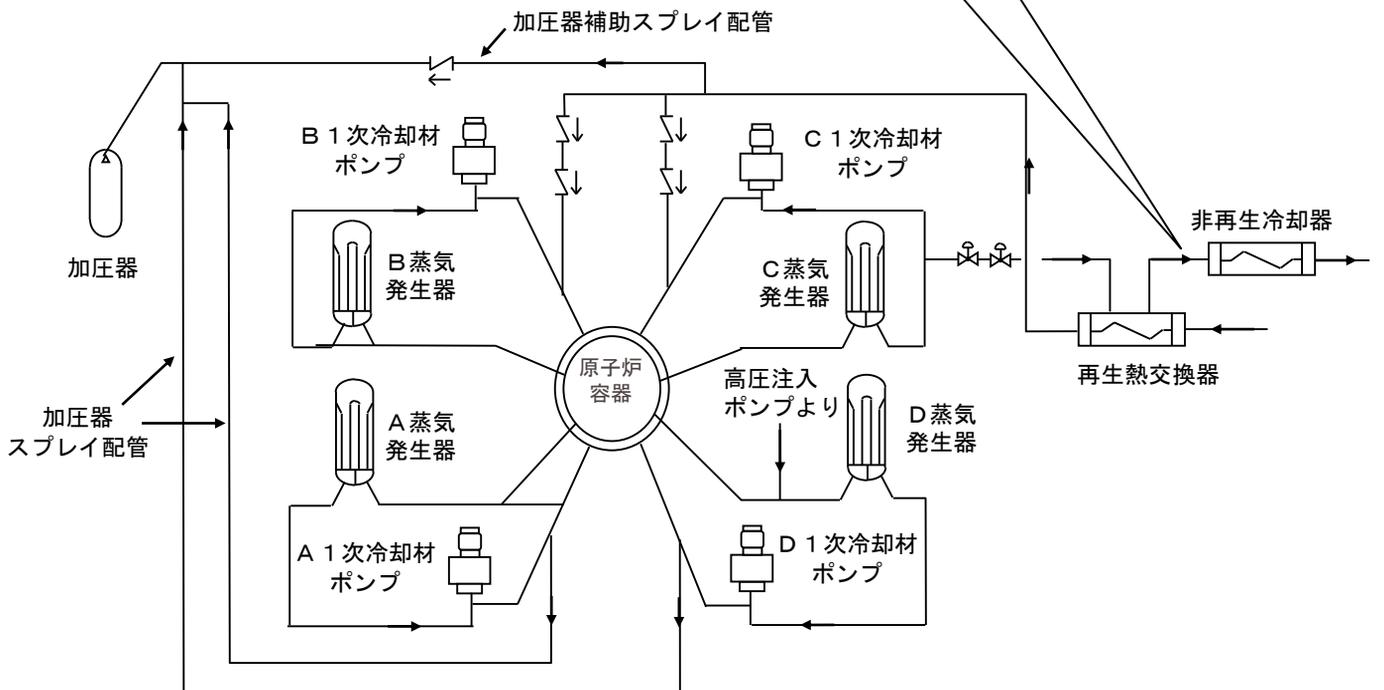
図-1 原子炉冷却系統設備小口径配管他取替工事

国外PWRプラントにおける応力腐食割れ事象を踏まえ、1次冷却材の流れのない配管（高温環境で溶存酸素濃度が高い）の溶接部について、計画的に対策工事を実施しています。今回は、化学体積制御系統4箇所について耐食性に優れた材料に取り替えました。また、取替え時の作業性を考慮し、対象箇所周辺の弁や配管の一部を取り替えました。

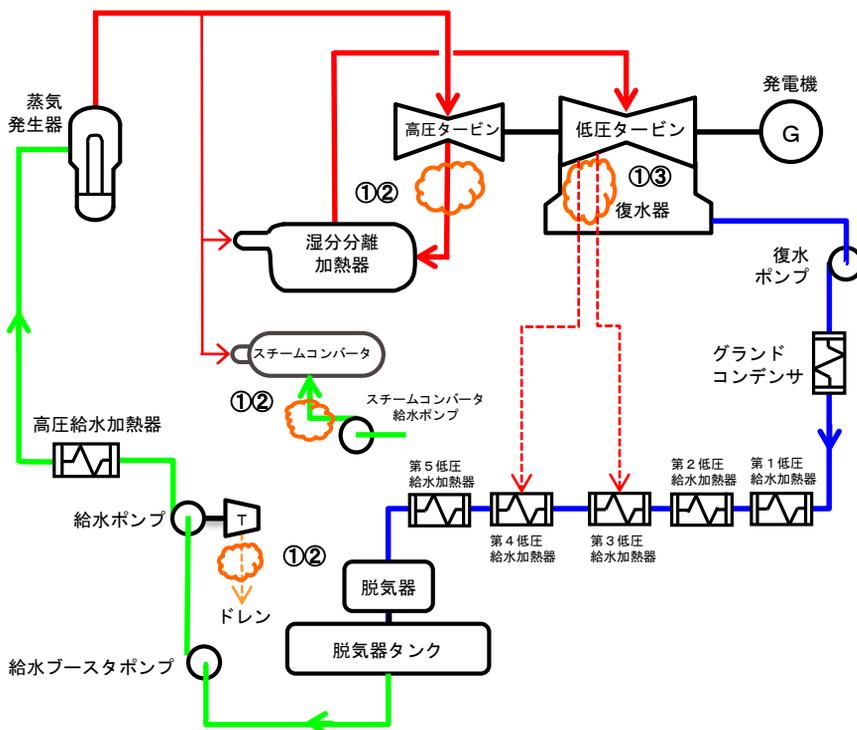
図-2 2次系配管の点検等

今定期検査において、合計1,363箇所について超音波検査（肉厚測定）を実施しました。

必要最小厚さを下回っている箇所、および次回定期検査までに必要最小厚さを下回る可能性があるとして評価された箇所はありませんでした。

過去の点検において減肉傾向が確認された部位7箇所、配管取り替え作業時の作業性を勘案した部位7箇所、今後の保守性を考慮した部位13箇所、合計27箇所を耐食性に優れたステンレス鋼の配管に取り替えました。

- ①過去の点検で減肉傾向が確認されているため計画的に取り替えた箇所
 - ・必要最小厚さとなるまでの期間が10年未満の箇所
 - 炭素鋼 ⇒ ステンレス鋼 7箇所
- ②配管取替時の作業性^{※1}を考慮して取り替えた箇所
 - 炭素鋼 ⇒ ステンレス鋼 7箇所
- ③今後の保守性^{※2}を考慮して取り替えた箇所
 - 炭素鋼 ⇒ ステンレス鋼 13箇所
