高浜発電所4号機の原子炉自動停止について (「PR中性子束急減トリップ」警報発信に係る調査状況)

2023年2月15日
関西電力株式会社

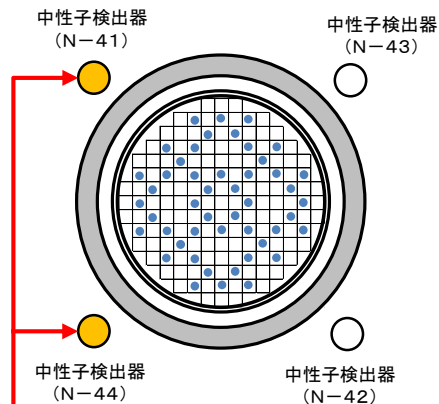
<炉心を上から見た図>

2つの検出器で指示値低下を検出し、「PR中性子束急減トリップ」警報が発信

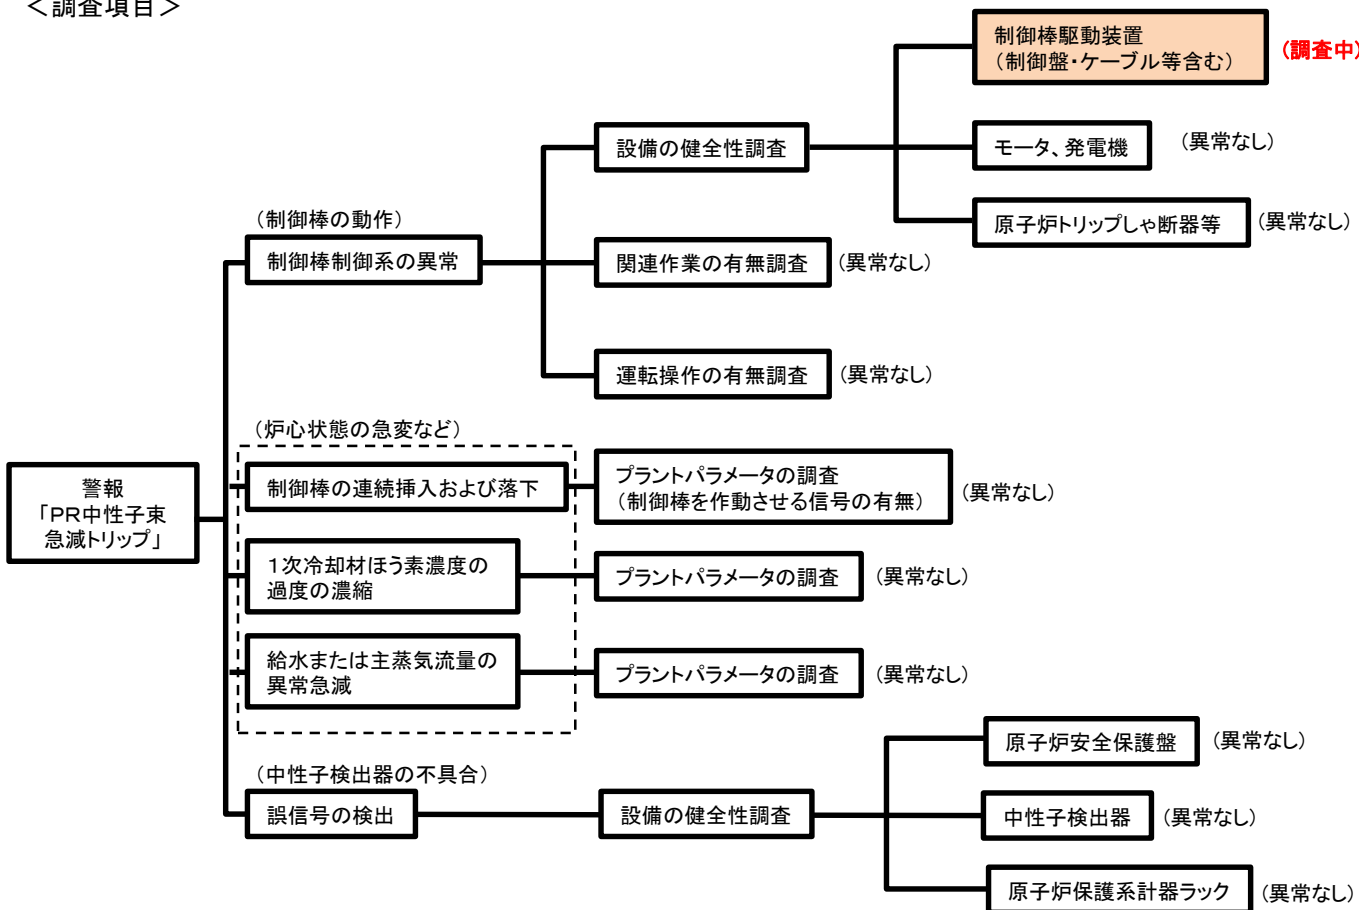
<調査項目>

- ・事象発生前後のプラントパラメータ、中性子検出器等の設備の健全性、運転操作等の調査を実施した結果、異常はありませんでした。
- ・現在、制御棒駆動装置等の詳細調査を行っています。

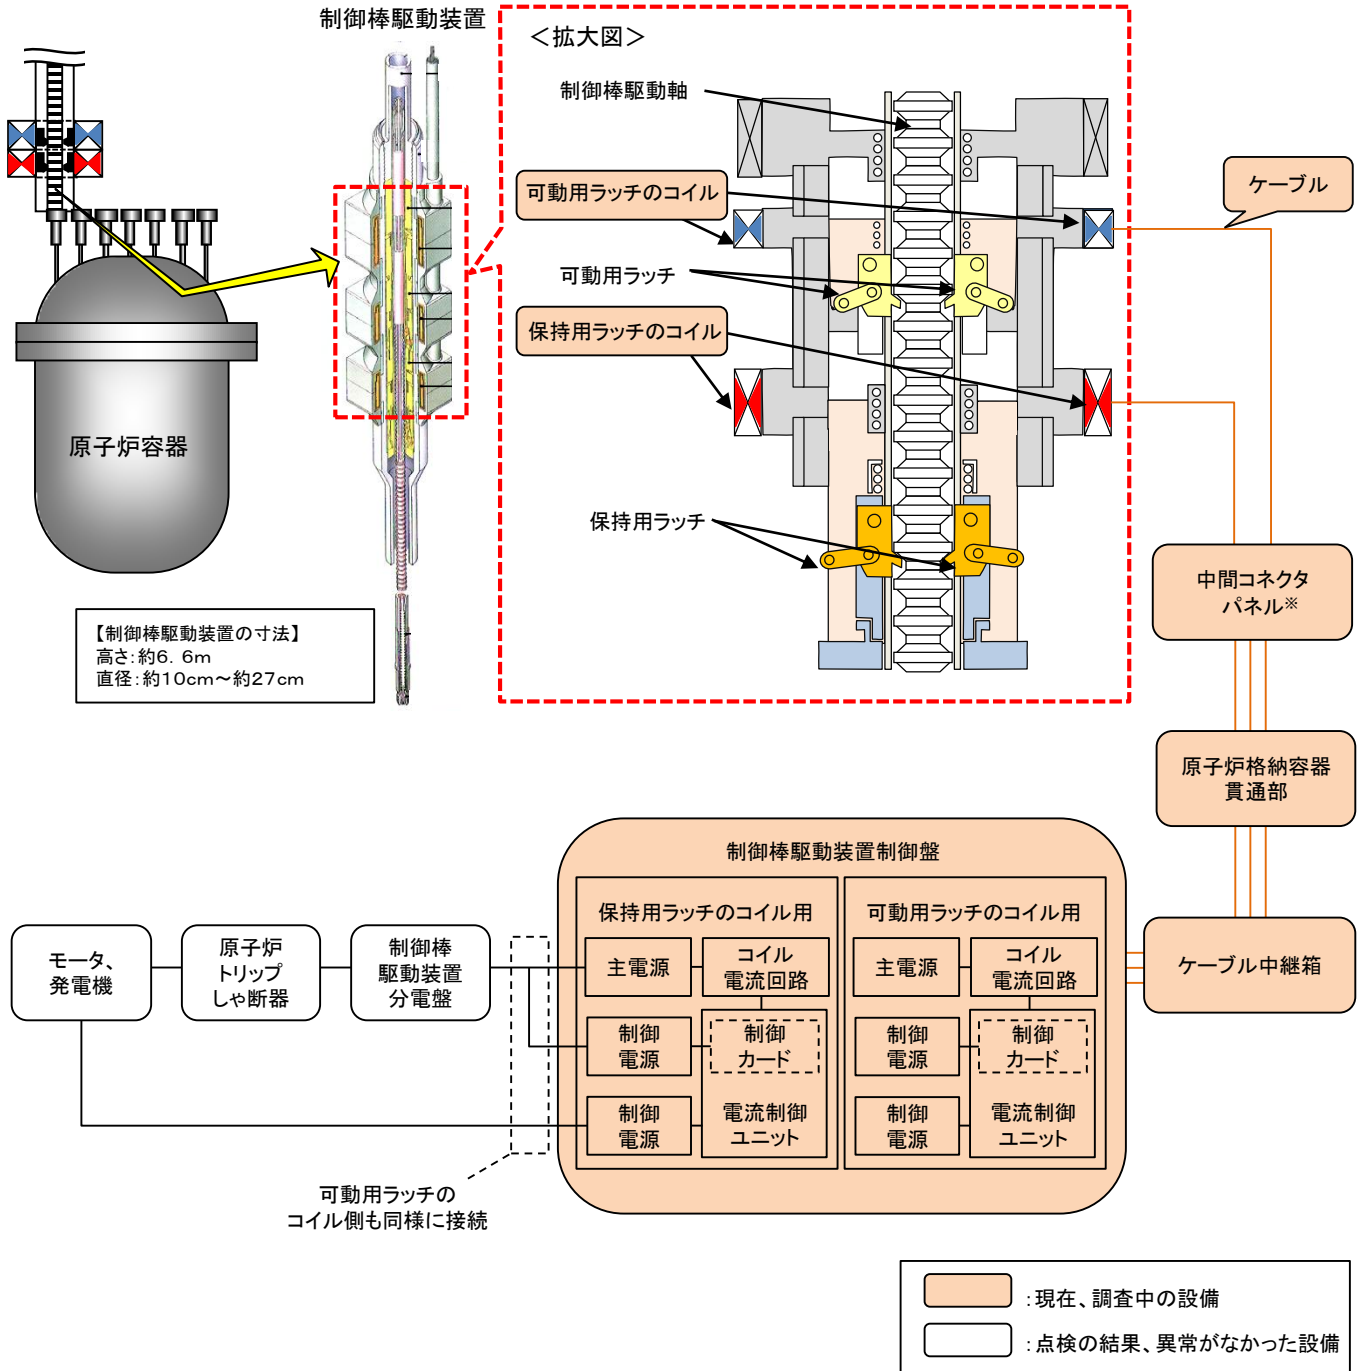
- ・制御棒駆動装置制御盤を通电した状態での各部(制御回路や各ケーブル)の電流値の連続測定(モニタリング)等を行い、データの解析等を実施しています。
- ・また、制御棒駆動装置制御盤の構成部品については、2月11日から工場(メーカ)にて調査を行っています。
- ・なお、制御棒駆動装置以外の関連設備の調査として、モータ、発電機、原子炉トリップしゃ断器、分電盤を点検した結果、異常はありませんでした。

※点検作業時等にケーブルを切り離すためのコネクタが装着された設備

引き続き、制御棒駆動装置制御盤の構成部品を工場で調査するとともに、制御棒駆動装置等の詳細調査を行っていく予定です。
