原子力発電所の運営状況について

2023年4月4日
関西電力株式会社

高浜発電所4号機の原子炉自動停止の原因と対策

高浜発電所3号機の運転上の制限の逸脱について

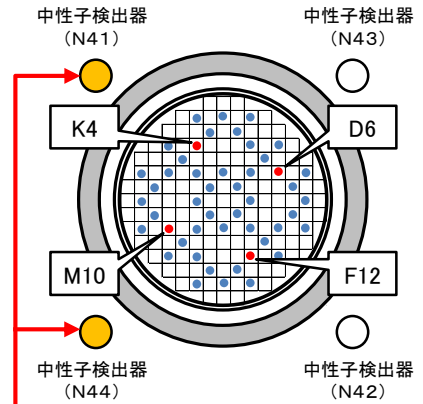
<炉心を上から見た図>

2つの中性子検出器の指示値が急減し、「PR中性子束急減トリップ」警報が発信

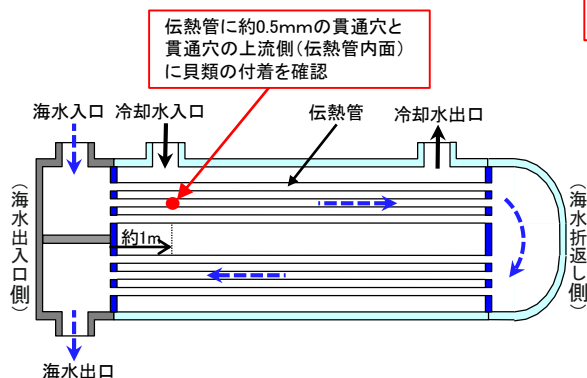
<C原子炉補機冷却水冷却器>

C原子炉補機冷却水冷却器を詳細に点検した結果、伝熱管1本に微小な貫通穴および、貫通穴の上流側(伝熱管内面)に貝類の付着を確認しました。

このため、配管内を流れる海水に乱流が発生し、配管の厚みが部分的に薄くなったことで貫通穴が開いたと推定しました。

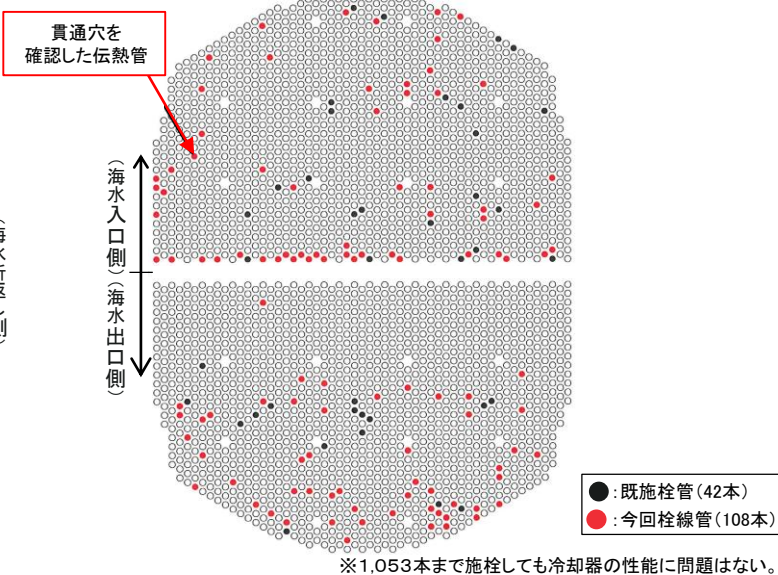
<伝熱管の断面図(海水折返し側)>

※1,053本まで施栓しても冷却器の性能に問題はない。
