高浜発電所1号機の原子炉起動予定および調整運転の開始予定について

2023年7月26日
関西電力株式会社

高浜発電所1号機 第27回定期検査の概要

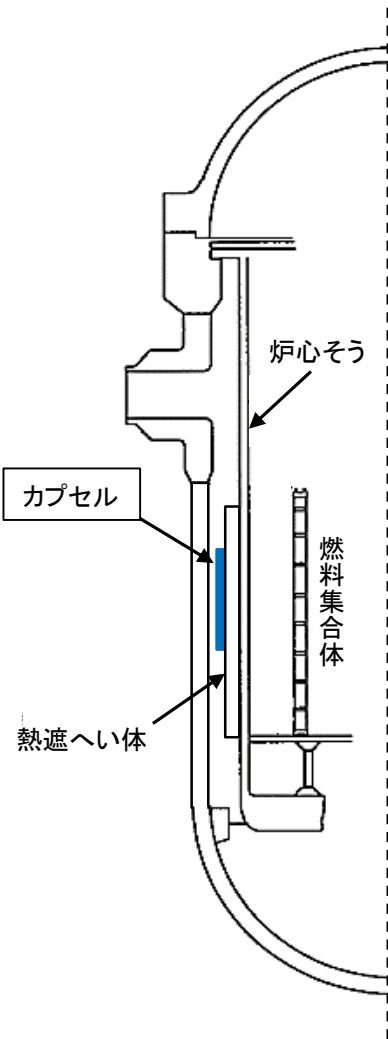
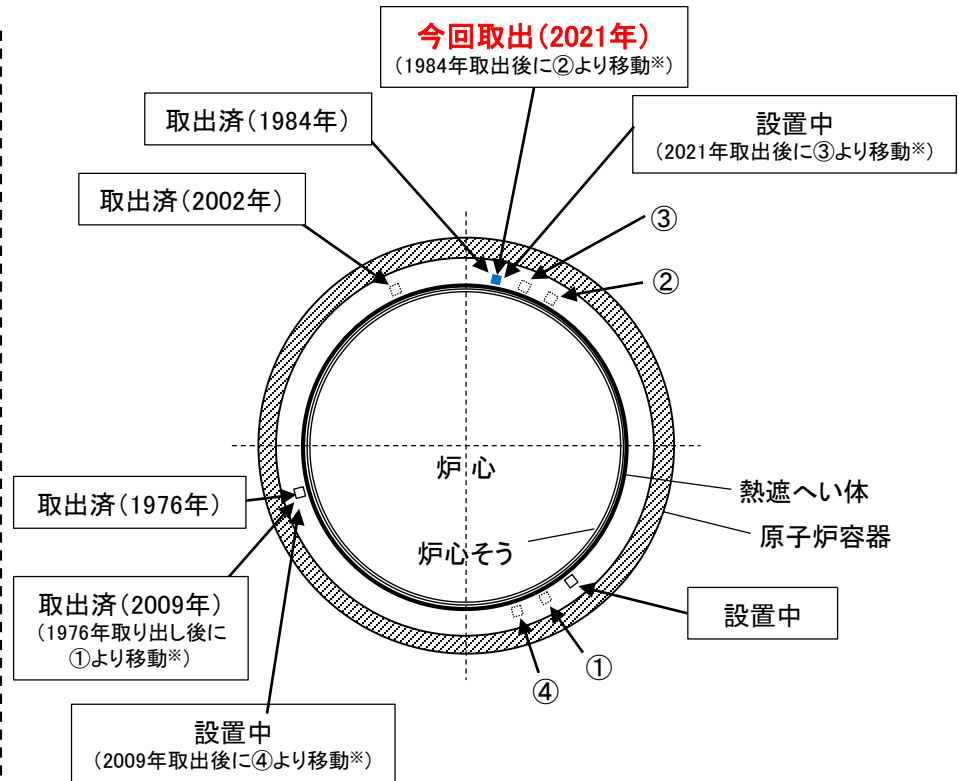
図-1 原子炉照射試験片取出工事

中性子照射による原子炉容器の材料特性変化を定期的に把握するため、プラントの運転年数や「実用発電用原子炉施設における高経年化対策実施ガイド」等を考慮し、原子炉容器内部に設置している照射試験片を2021年に取り出しました。(今回で5回目)

※カプセルの設置位置により中性子の照射量が異なるため、照射試験片の取出し時に将来の評価に適切な照射量となるよう、カプセルの移動を行っている。

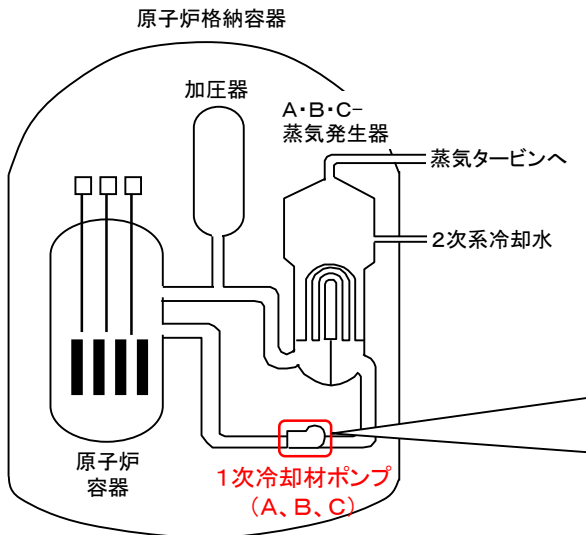
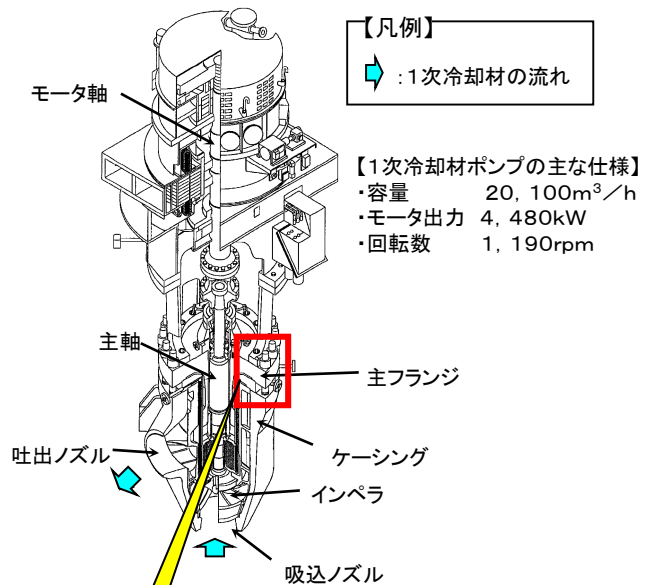
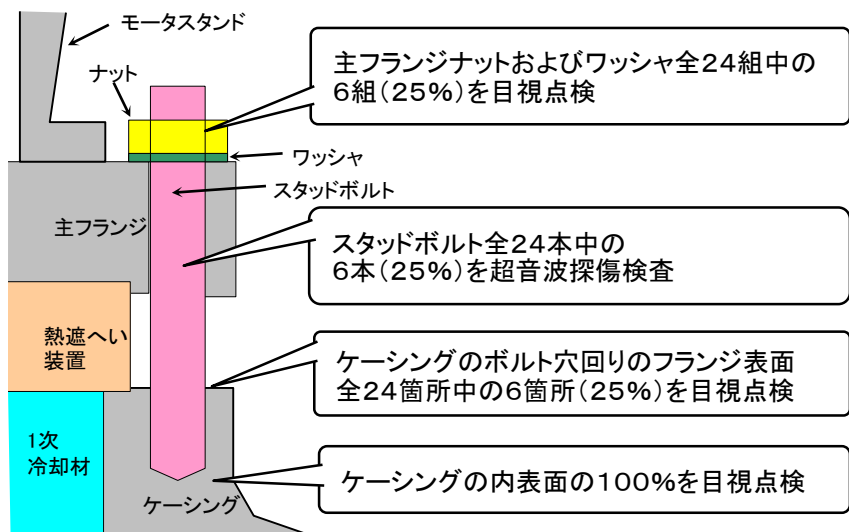
図-2 1次冷却材ポンプ供用期間中検査

1次冷却材ポンプの供用期間中検査として、B-1次冷却材ポンプの主フランジ締め付け部やケーシング内表面について目視検査や超音波探傷検査を行い、健全性を確認しました。

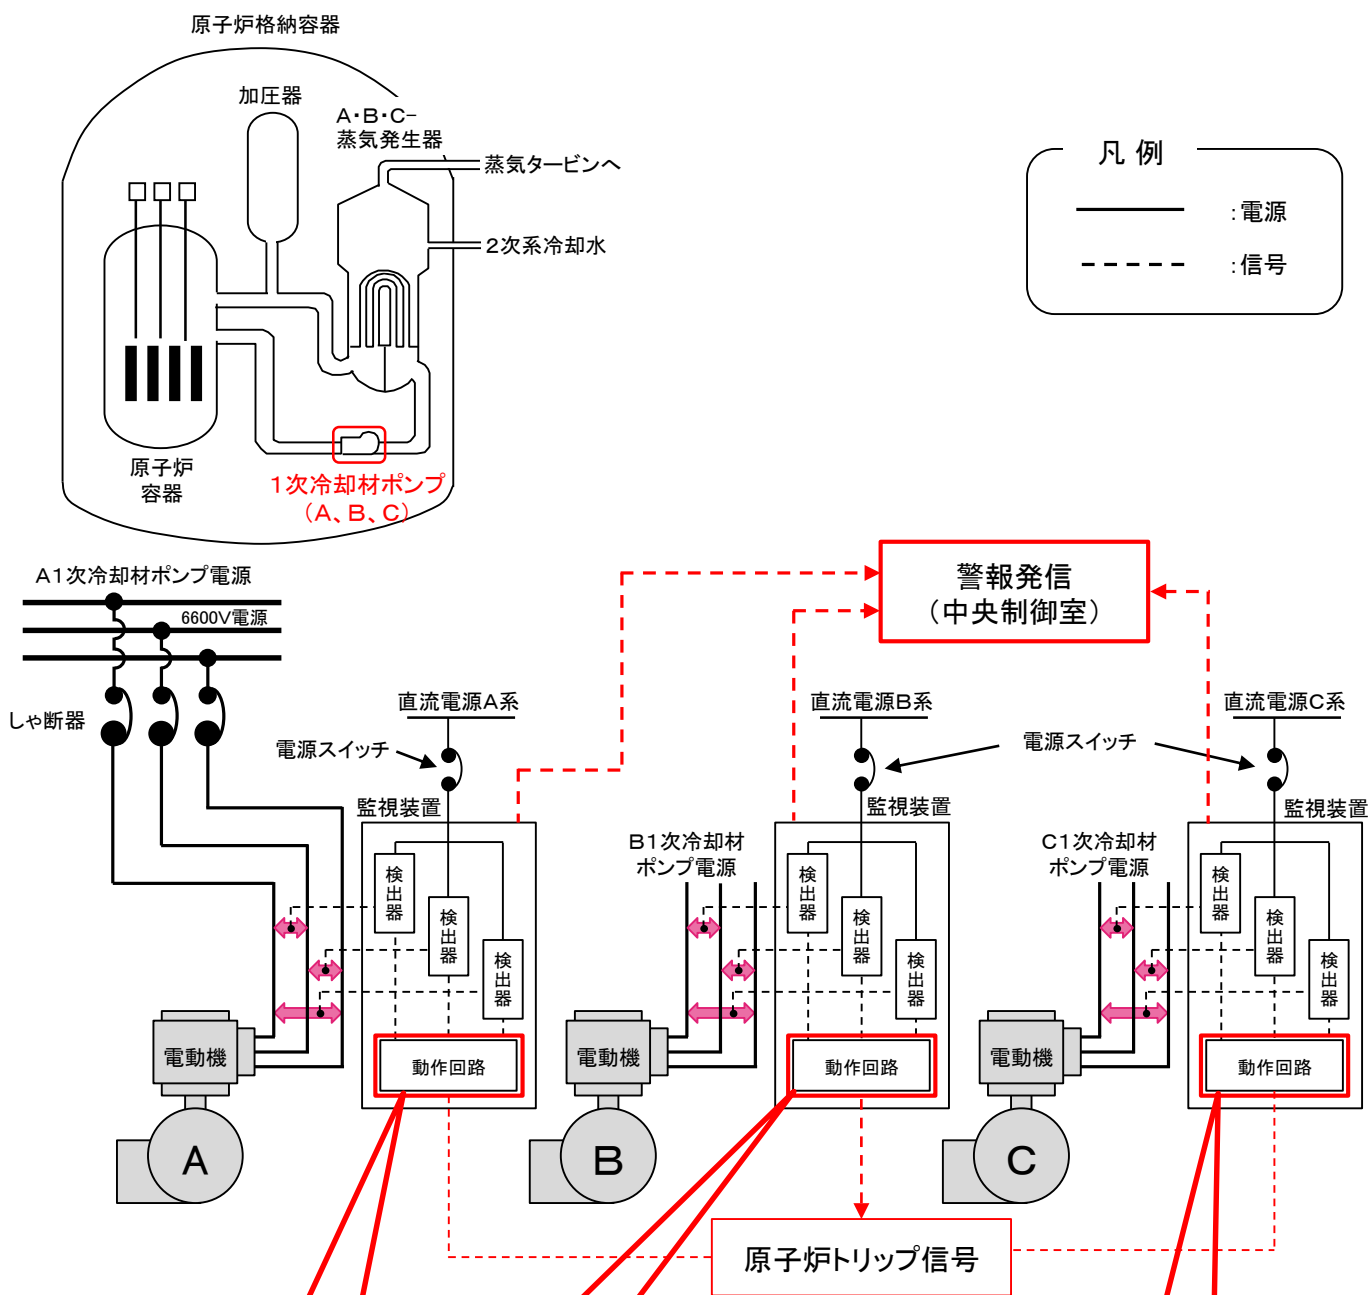
図-3 1次冷却材ポンプ電源監視回路改造工事

1次冷却材ポンプ駆動用電源の電圧および周波数の低下を監視する装置の電源が喪失した状態で運転することを防止するため、監視装置の電源が喪失した場合には、「電源電圧低」および「電源周波数低」の信号を発信する回路に変更し、中央制御室に警報を発報するとともに、3台ある監視装置のうち、2台以上で電源が喪失した場合に原子炉が停止する構成としました。

監視装置の電源が喪失した場合には、「電源電圧低」および「電源周波数低」の信号を発信する回路に変更し、中央制御室に警報を発報するとともに、3台ある監視装置のうち、2台以上で電源が喪失した場合に原子炉が停止する構成としました。

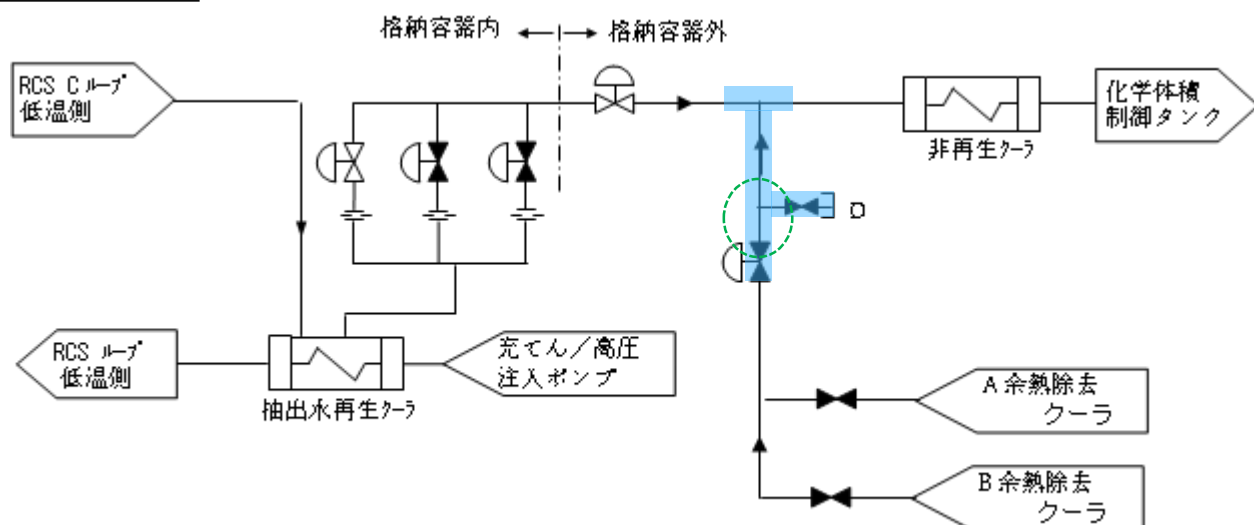
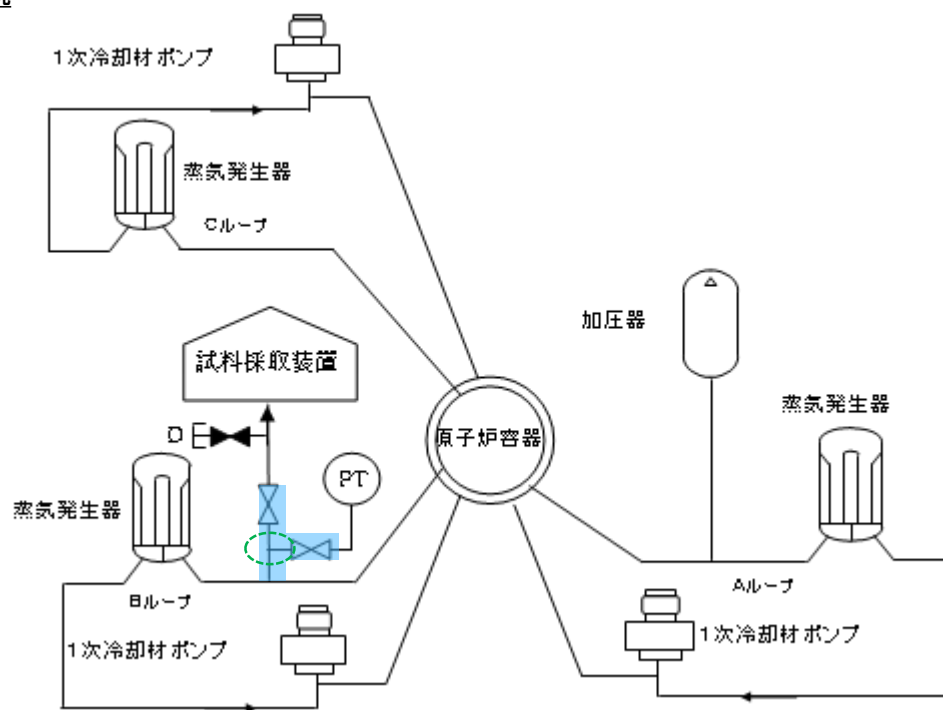
図-4 原子炉冷却系統設備小口径配管他取替工事

国外PWRプラントにおける応力腐食割れ事象を踏まえ、高温環境で溶存酸素濃度が高い1次冷却材系統の配管の溶接部について、計画的に対策工事を実施しています。

今回は、化学体積制御系統1箇所および試料採取系統1箇所について、耐食性に優れた材料に取り替えました。また、取替え時の作業性を考慮し、対象箇所周辺の弁や配管の一部を取り替えました。

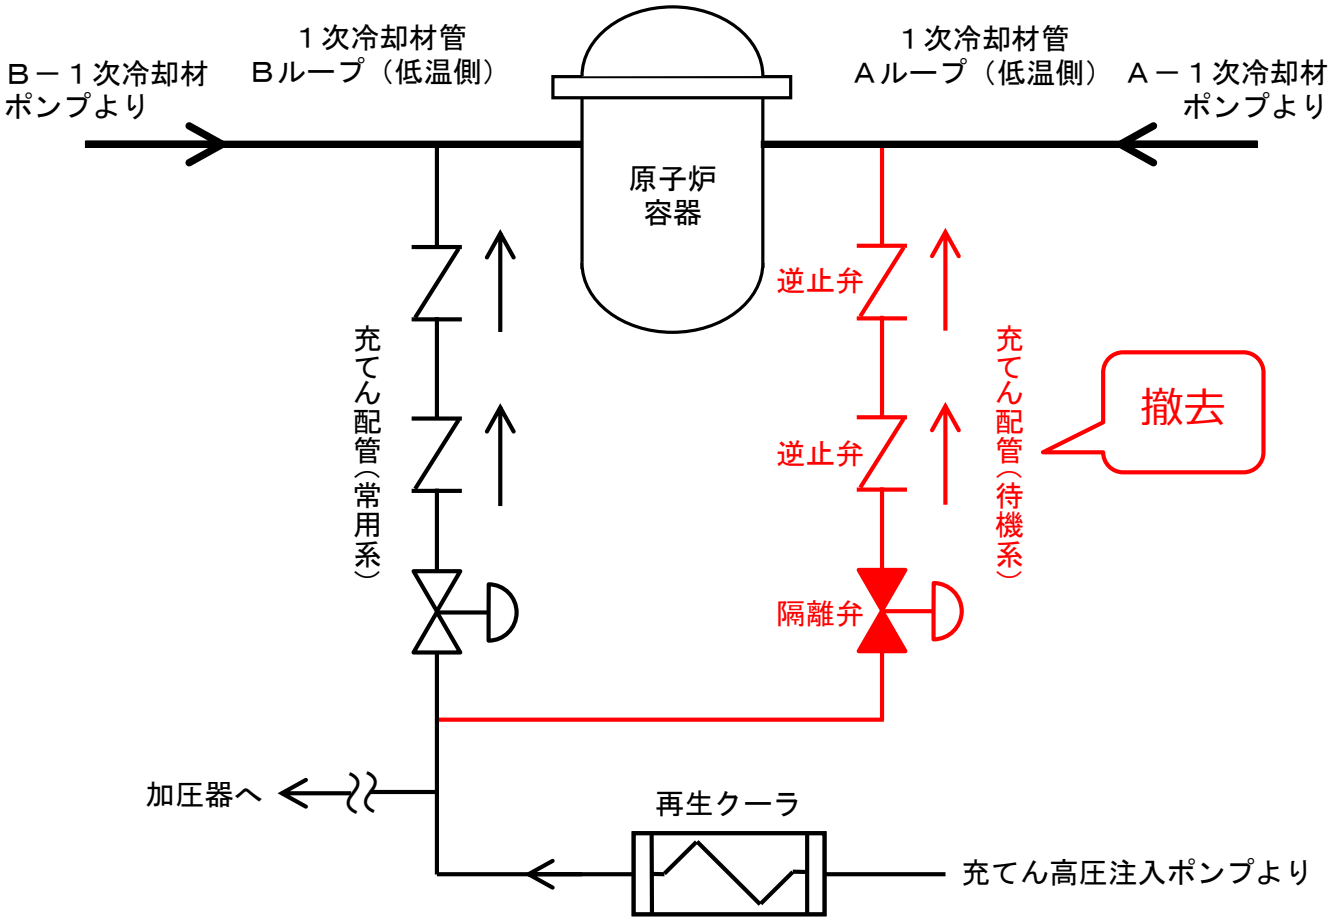
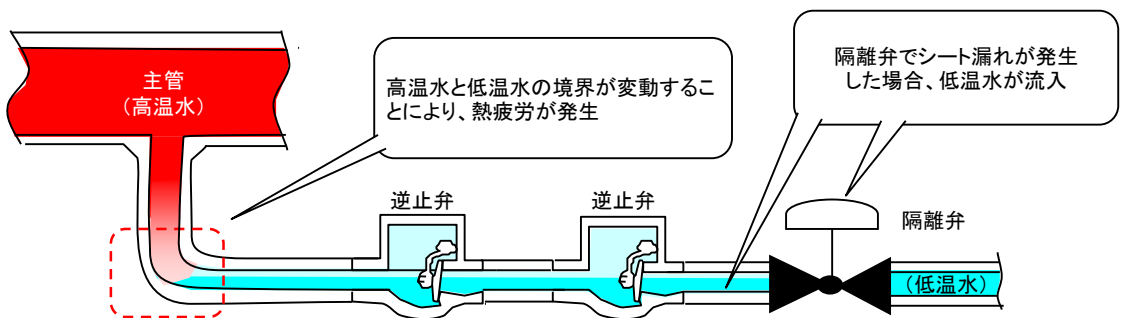
図-5 高サイクル熱疲労割れに係る対策工事

国内外PWRプラントにおける高サイクル熱疲労割れ事象(温度ゆらぎによる熱疲労)を踏まえ、2系統ある充てん配管のうち、使用していない系統の充てん配管(待機系)、隔離弁などを撤去しました。

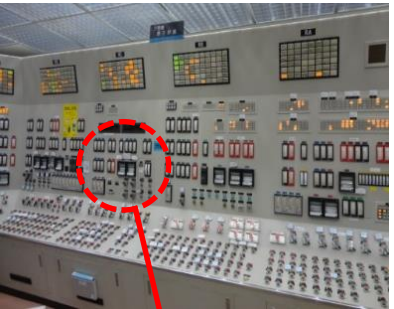
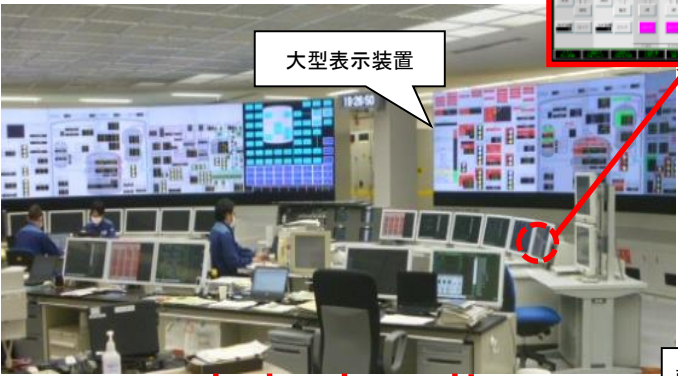
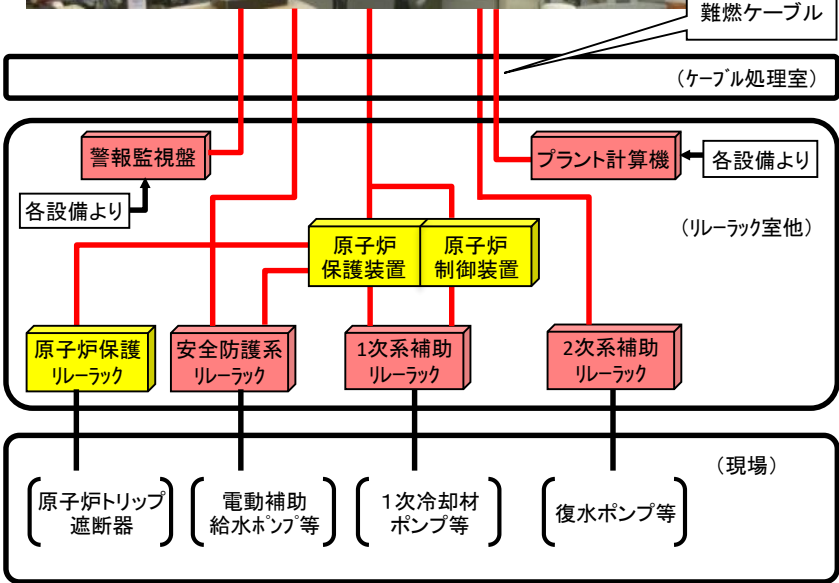
図-6 中央制御盤他取替工事

中央制御盤について、設置されている指示計、操作スイッチ等の機器が製造中止となったことから、今後の保守性を考慮し、最新のデジタル式に取り替えました。

また、中央制御盤に接続されている原子炉保護装置等についても、電子部品が製造中止になったことから、今後の保守性を考慮し、最新設計のものに取り替えました。

中央制御盤の取替えに合わせて、機器の操作や監視データの信号を伝送するケーブルを難燃ケーブルに取り替えました。

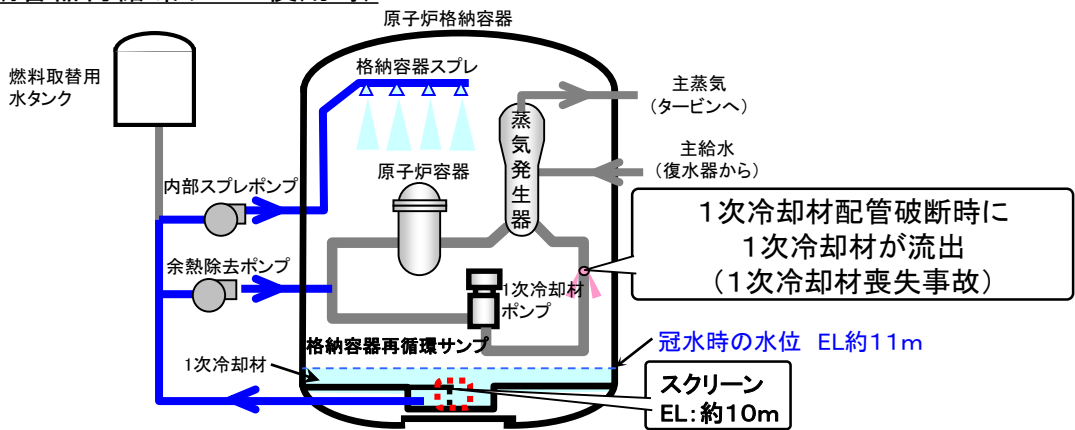
図-7 格納容器再循環サンプスクリーン取替工事

1次冷却材喪失事故時に格納容器再循環サンプスクリーンが異物混入により機能低下することを防止する観点から、スクリーンをより表面積が大きいものに取り替えました。

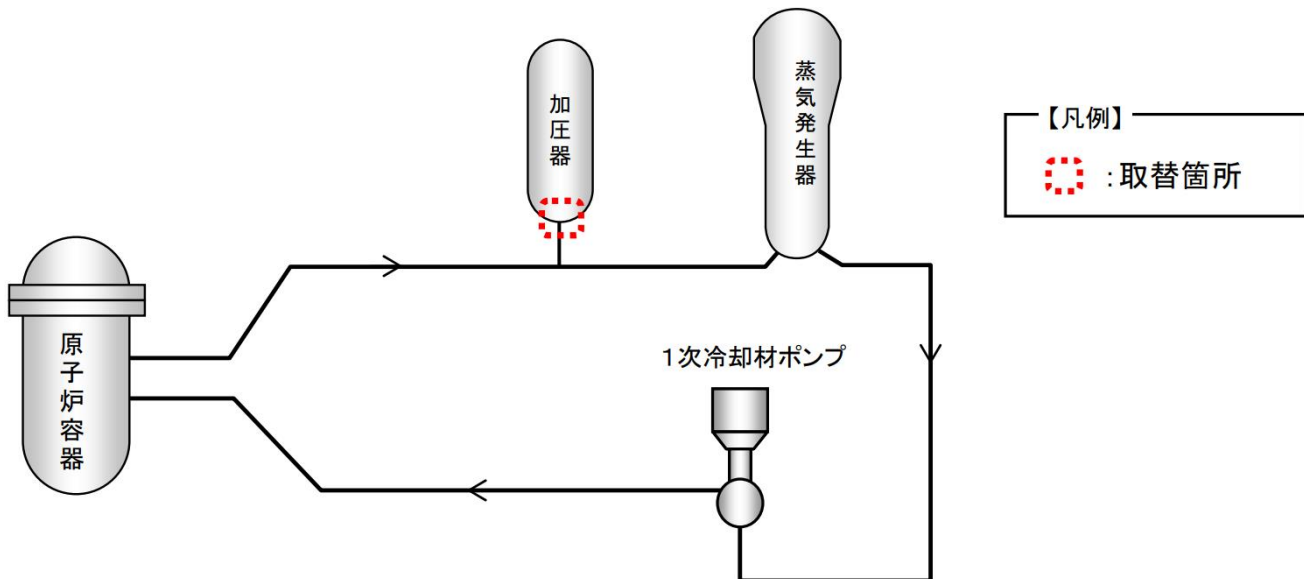
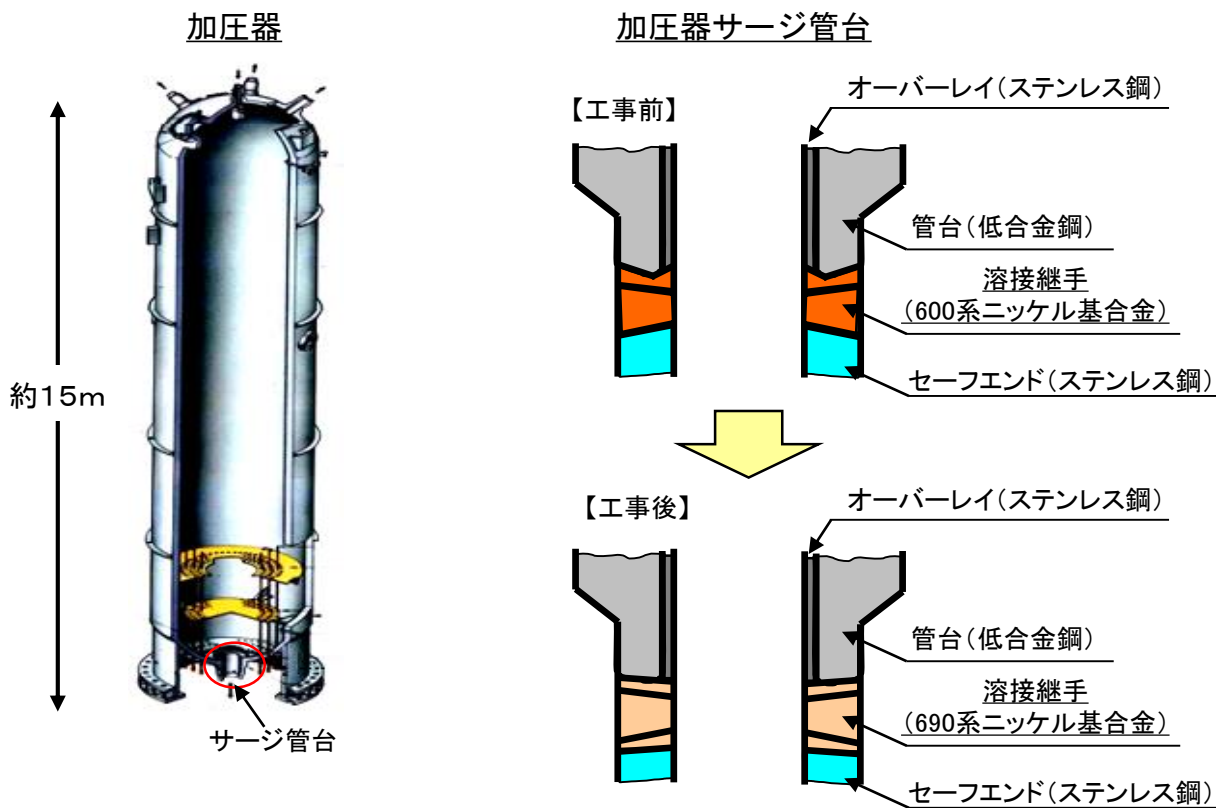
図-8 600系ニッケル基合金溶接部の応力腐食割れに係る予防保全工事

国内外PWRプラントにおける応力腐食割れ事象を踏まえ、予防保全対策として、加圧器サージ管台について、600系ニッケル基合金で溶接された管台から、耐食性に優れた690系ニッケル基合金で溶接された管台に取り替えました。

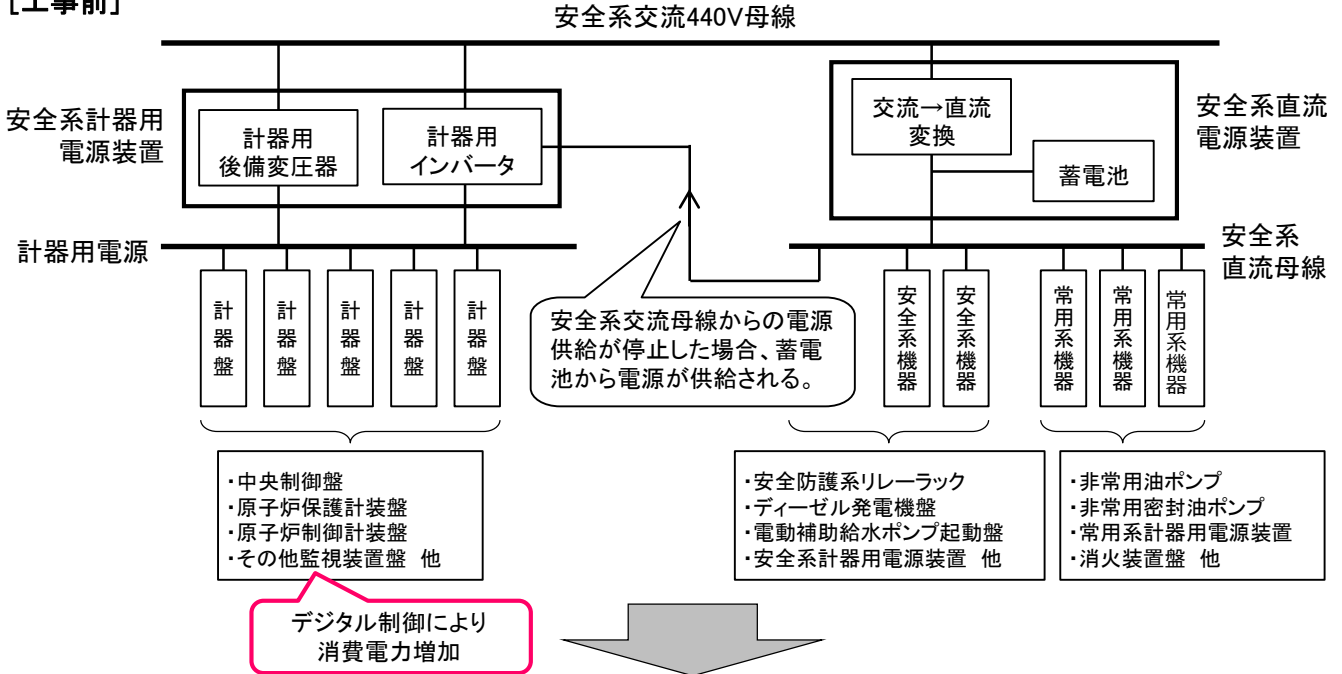
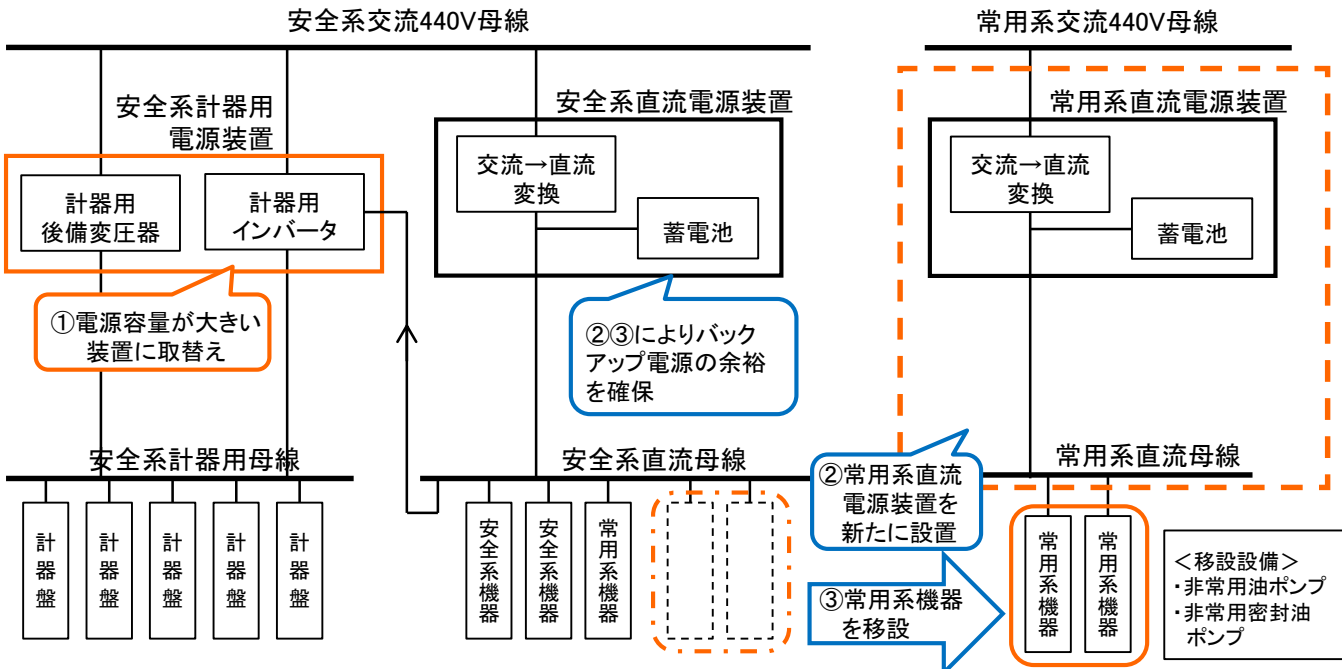
図-9 安全系計器用電源装置取替および常用系直流電源装置他設置工事

安全系計器用電源装置について、構成部品が製造中止となったことに伴う保守性向上および電気・計装装置のデジタル制御化による消費電力の増加を踏まえて、最新かつ電源容量(電源供給能力)が大きい装置に取り替えました。

また、今後の消費電力の増加を見据えて、新たに常用系直流電源装置を設置するとともに、安全系計器用電源装置のバックアップ電源となる安全系直流電源装置に接続している一部の常用系負荷を常用系直流電源装置に接続するよう移設しました。

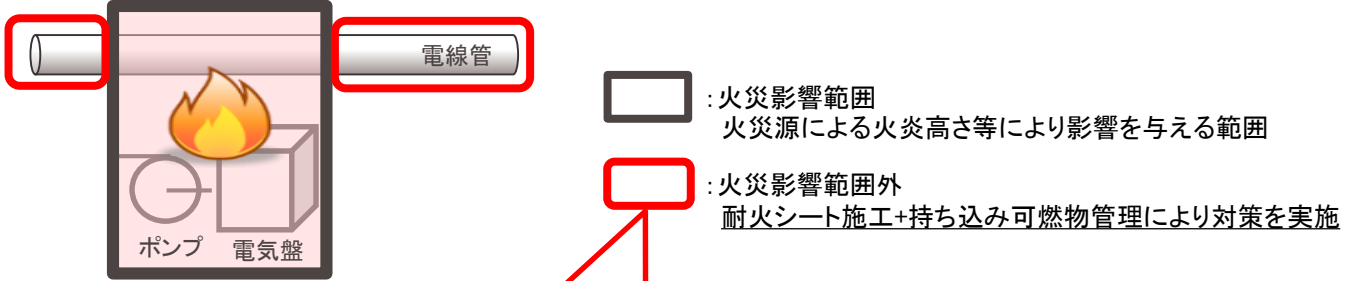
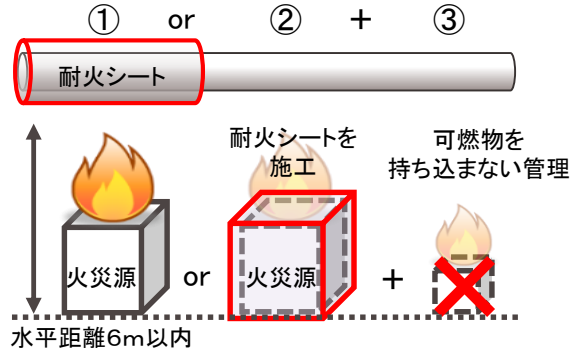
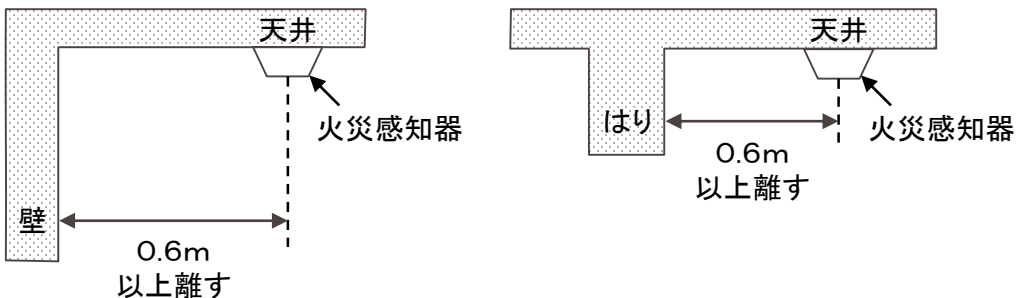
図-10 火災防護対象ケーブル系統分離対策工事等

火災影響範囲外の火災防護対象ケーブルを収納する電線管に関する原子力規制庁の指摘を踏まえ、2023年3月31日に設計及び工事計画認可の申請を行うとともに、耐火シートの施工等の系統分離対策を実施しました。また、火災防護に係る使用前検査における原子力規制庁からの指摘を踏まえ、火災感知器についても適切な位置に移設しました。

- ①: 電線管側に耐火シートを施工する
- ②: 火災源側に耐火シートを施工する
加えて、同範囲内に
- ③: 可燃物を持ち込まない管理を実施

火災感知器について、消防法における煙感知器設置基準に基づき適切な位置に移設しました。

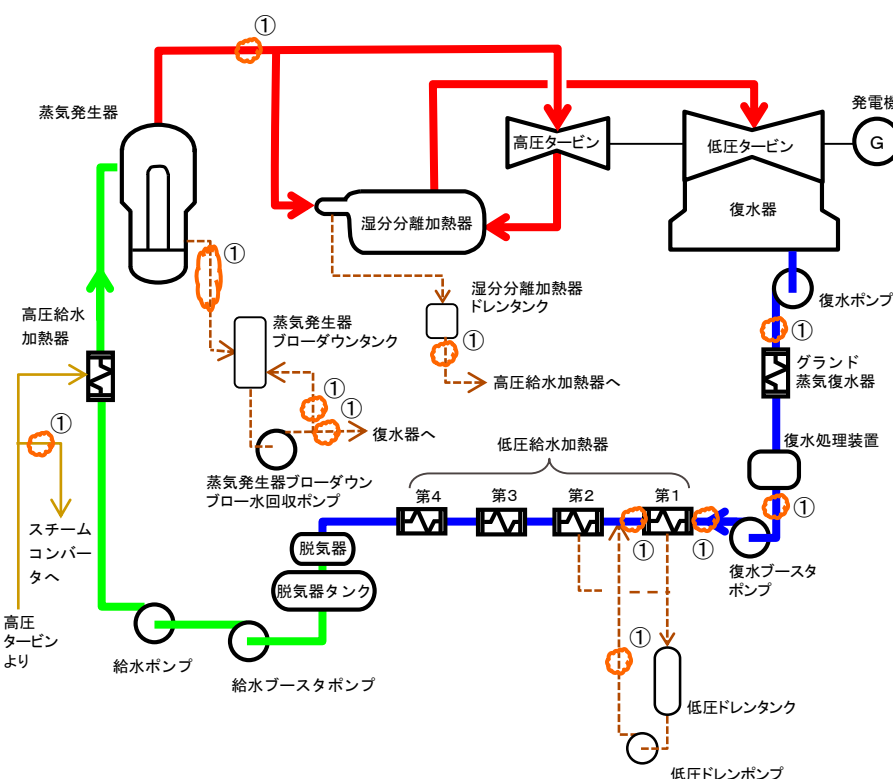
図-11 2次系配管の点検および取替工事

高圧排気管の直管部20箇所について、配管内面から目視点検を実施した結果、14箇所の配管内面に減肉が認められたため、超音波検査(肉厚測定)を実施した。

必要最小厚さを下回っている箇所、および次回定期検査までに必要最小厚さを下回る可能性があるとして評価された箇所はありませんでした。

今後の保守性を考慮した部位87箇所を耐食性に優れたステンレス鋼または炭素鋼の配管に取り替えました。

① 配管の保守性※を考慮して取り替えた箇所 (87箇所)

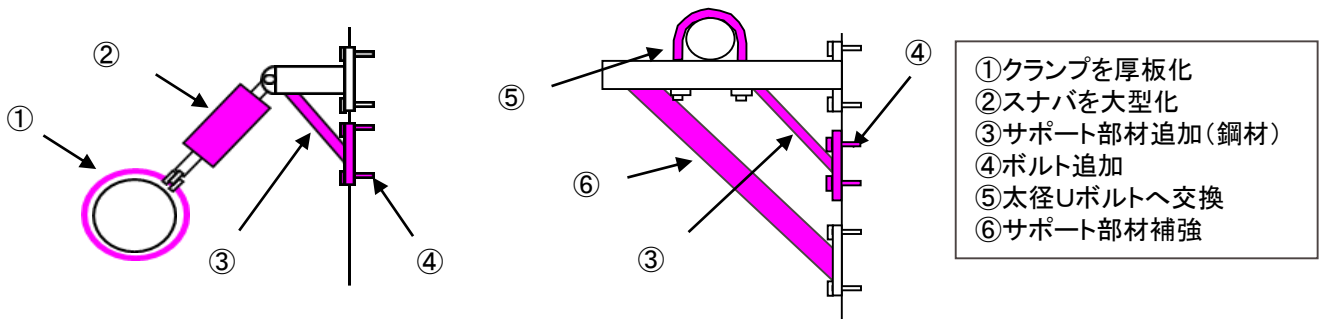
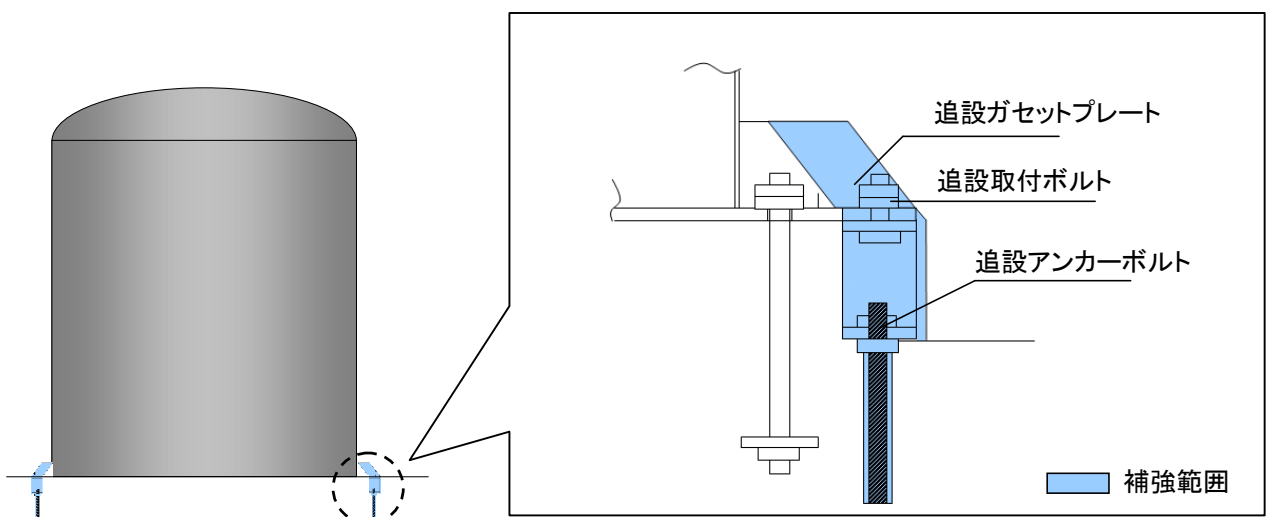
図-13 設計基準への対策(地震対策) (1/2)

基準地震動の見直し(550→700ガル)に伴い、耐震補強工事を実施しました。

安全上重要な設備およびそれらへの波及的影響を及ぼす恐れがある設備の耐震補強工事を実施しました。

その他、支持脚の補強、胴板の補強、架台の補強を実施しました。

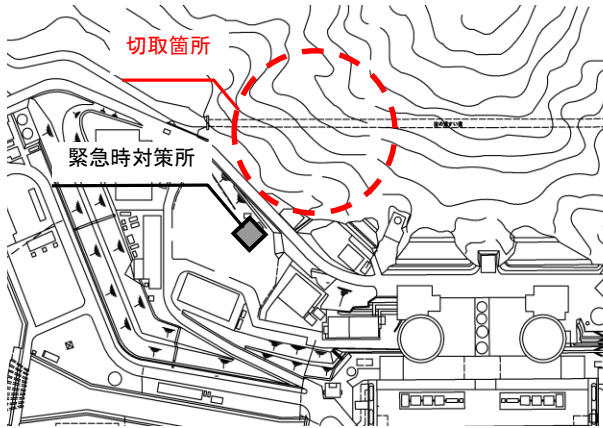
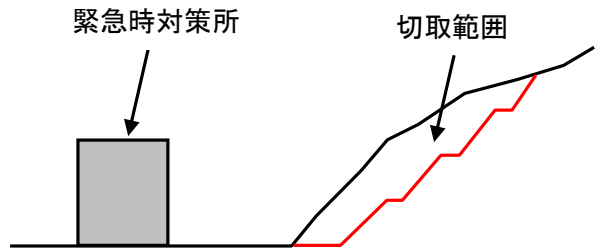
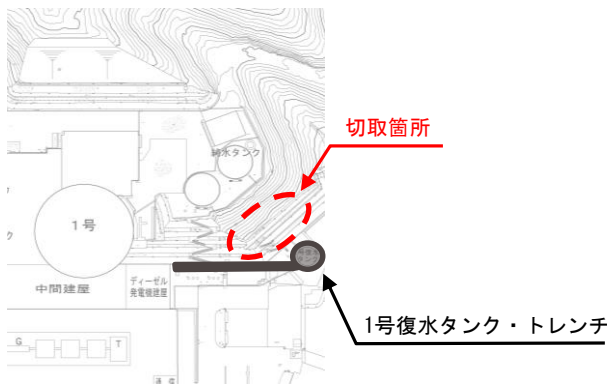
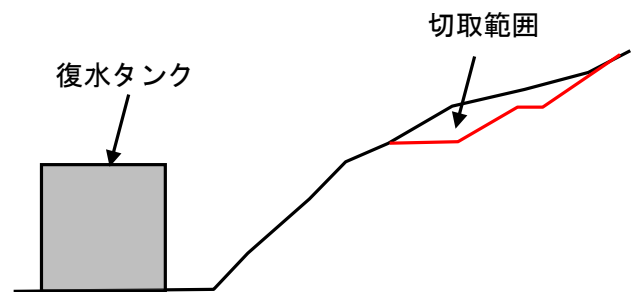
③周辺斜面安定化対策工事

緊急時対策所および1号復水タンク、トレンチ周辺の土砂を除去し、斜面の安定化を実施しました。

斜面表層部の風化層を取り除いた

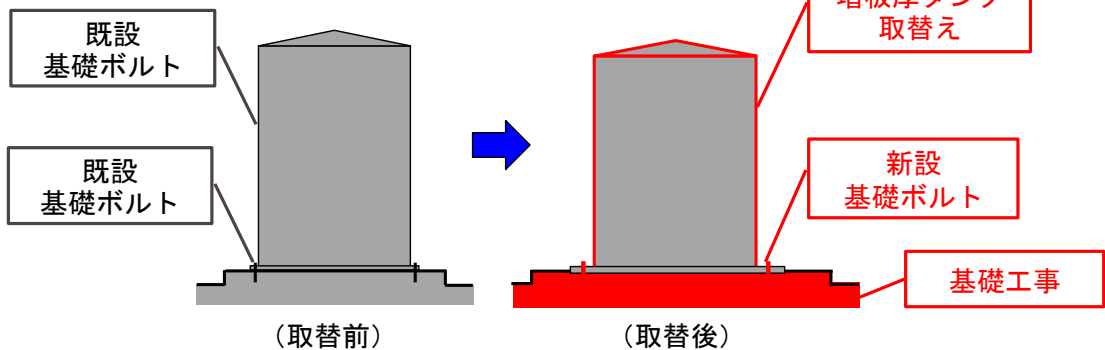
④燃料取替用水タンク他取替工事

燃料取替用タンク等の耐震裕度を向上させるため、増板厚タンクへ取り替えました。

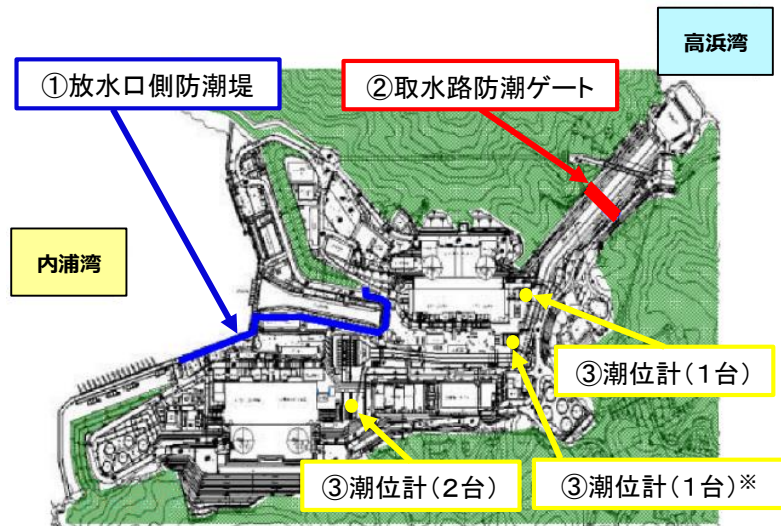
図-14 設計基準への対策 (津波対策、その他自然現象等への対策、火災防護対策、溢水対策)

- ①放水口にT.P.+8.0mの放水口側防潮堤を設置
- ②取水路にT.P.+8.5mの取水路防潮ゲートを設置
- ③潮位計を設置

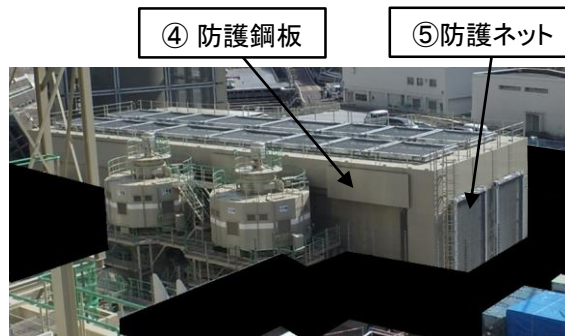
<海水ポンプ竜巻飛来物防護設備>

- ④防護鋼板設置、⑤防護ネット設置

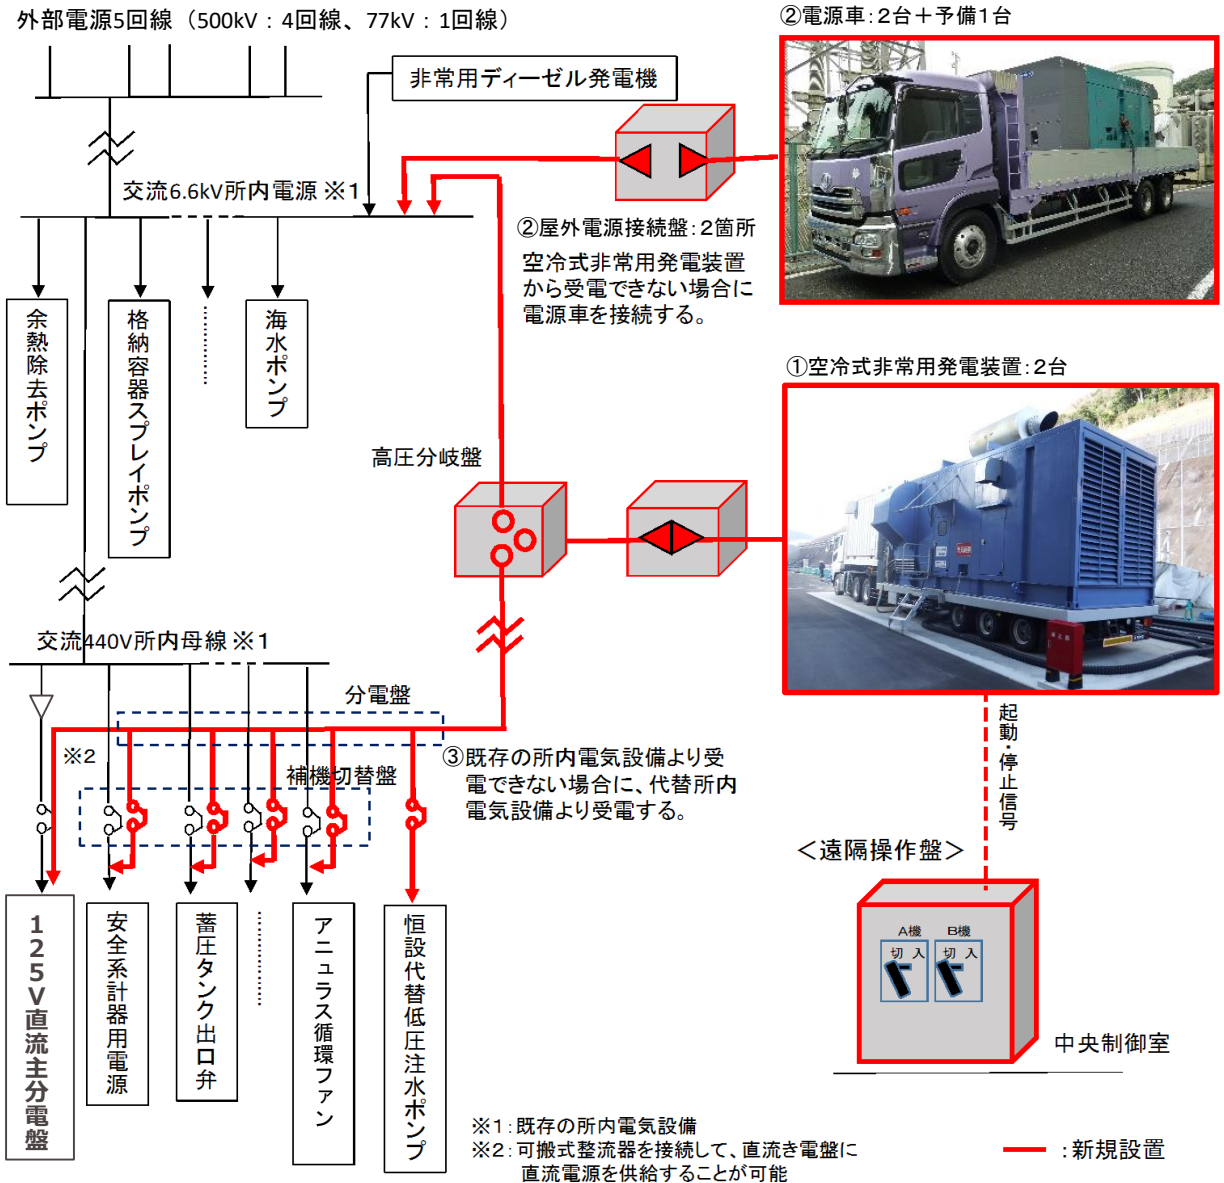
図-15 重大事故への対策(電源の確保:交流電源)

- ①外部電源が喪失して非常用ディーゼル発電機が起動しない場合の代替電源として空冷式非常用発電装置を設置するとともに、中央制御室から遠隔起動できるよう設備を改造しました。
- ②空冷式非常用発電装置からの電源供給等が期待できない場合を想定して、電源車を配備するとともに、原子炉補助建屋側面に接続口を設置し、電源車からの電力ケーブルを接続することで直流主分電盤や計器用電源等への電源供給を可能としました。
- ③既存の所内電気設備が使用できない場合を想定して、空冷式非常用発電装置から恒設代替低圧注水ポンプ等の重要機器に直接給電を可能にするため、代替所内電気設備(高圧分岐盤、分電盤、補機切替盤等)を設置しました。

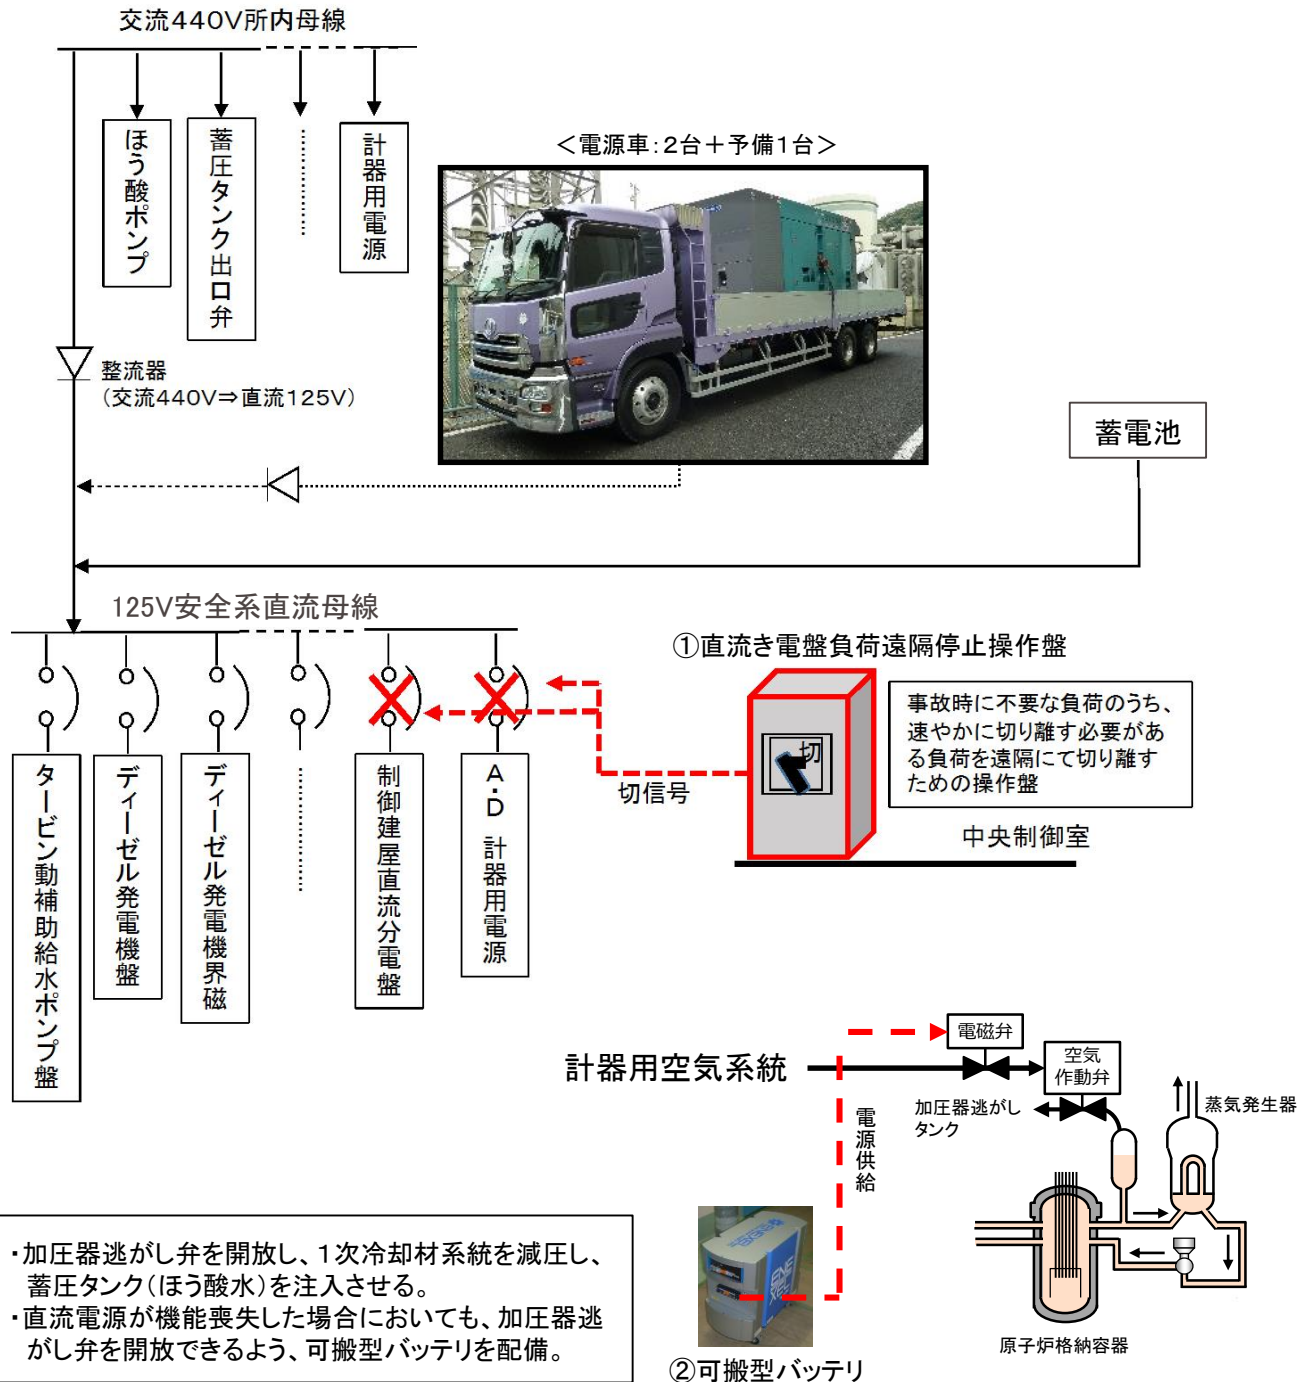
図-16 重大事故への対策(電源の確保:直流電源)

- ①全交流電源喪失時においても蓄電池から必要な電源を24時間以上供給可能とするため、全交流電源喪失時における原子炉の冷却等に不要な負荷のうち、速やかに切り離す必要がある負荷を遠隔にて切り離すための操作盤を中央制御室に設置しました。
- ②直流電源系統が機能喪失した場合を想定して、加圧器逃がし弁を作動させるための電磁弁に直流電源を供給するため、専用の可搬型バッテリーを配備しました。

- ・加圧器逃がし弁を開放し、1次冷却材系統を減圧し、蓄圧タンク(ほう酸水)を注入させる。
- ・直流電源が機能喪失した場合においても、加圧器逃がし弁を開放できるよう、可搬型バッテリーを配備。

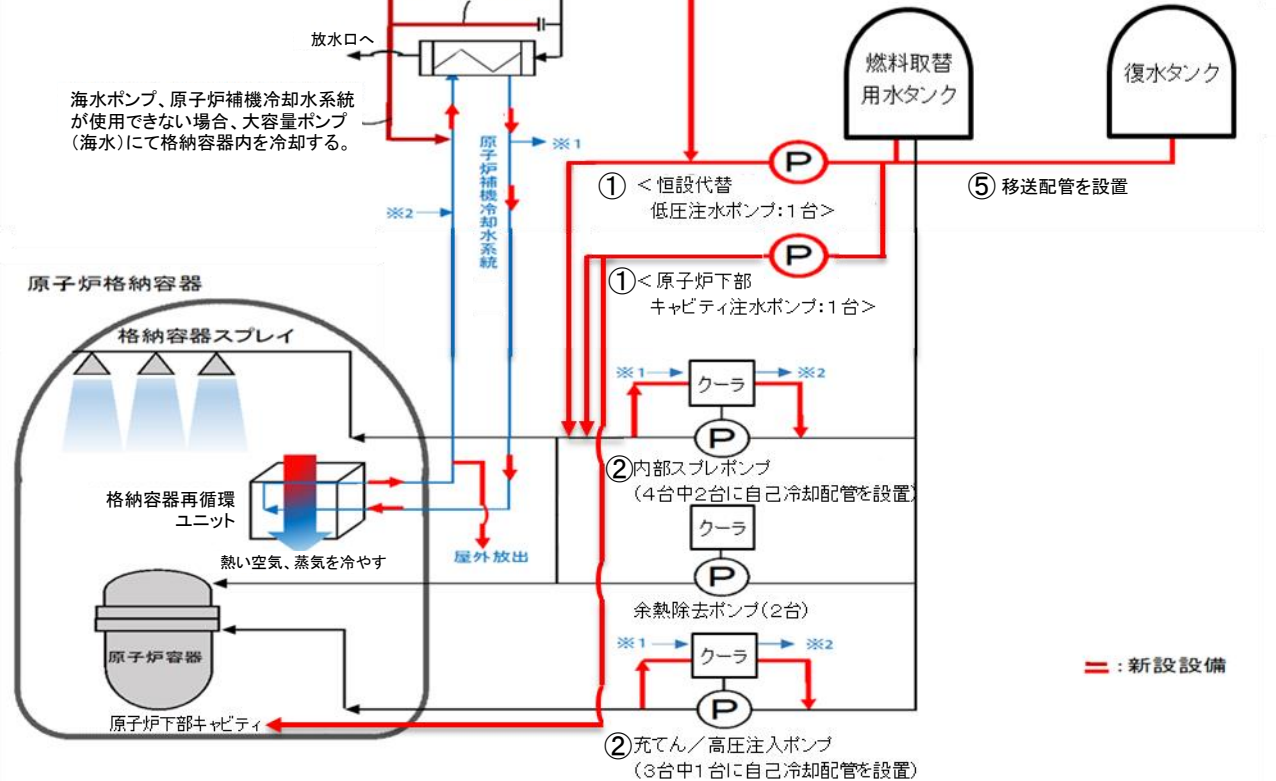
図-17 重大事故への対応
(冷却機能の確保:炉心・格納容器の冷却、水源)

- ①電源が喪失した場合においても、原子炉および格納容器スプレイの注水を可能とするため、可搬式代替低圧注水ポンプ、恒設代替低圧注水ポンプおよび原子炉下部キャビティ注水ポンプを設置しました。
- ②原子炉補機冷却水システムが機能喪失した場合においても、ポンプ自身の吐出水によりモータ等を冷却(自己冷却)するための、配管を設置しました。
- ③海水ポンプが機能喪失した場合等の格納容器の除熱機能の代替手段として、大容量ポンプを配備しました。
- ④原子炉や格納容器の冷却にかかる給水開始までの時間を削減するため、送水車を配備しました。また、重大事故等対応設備の燃料を重油で統一するため、送水車の燃料を軽油から重油に変更しました。
- ⑤原子炉や格納容器を冷却するための水源である燃料取替用水タンクに、純水タンクやほう酸タンクから補給ができない場合を想定して、通常は蒸気発生器を冷却する水源として使用する復水タンクからの補給を可能とするため、移送配管を設置しました。
