高浜発電所2号機の原子炉起動予定および調整運転の開始予定について

2023年9月14日
関西電力株式会社

高浜発電所2号機 第27回定期検査の概要

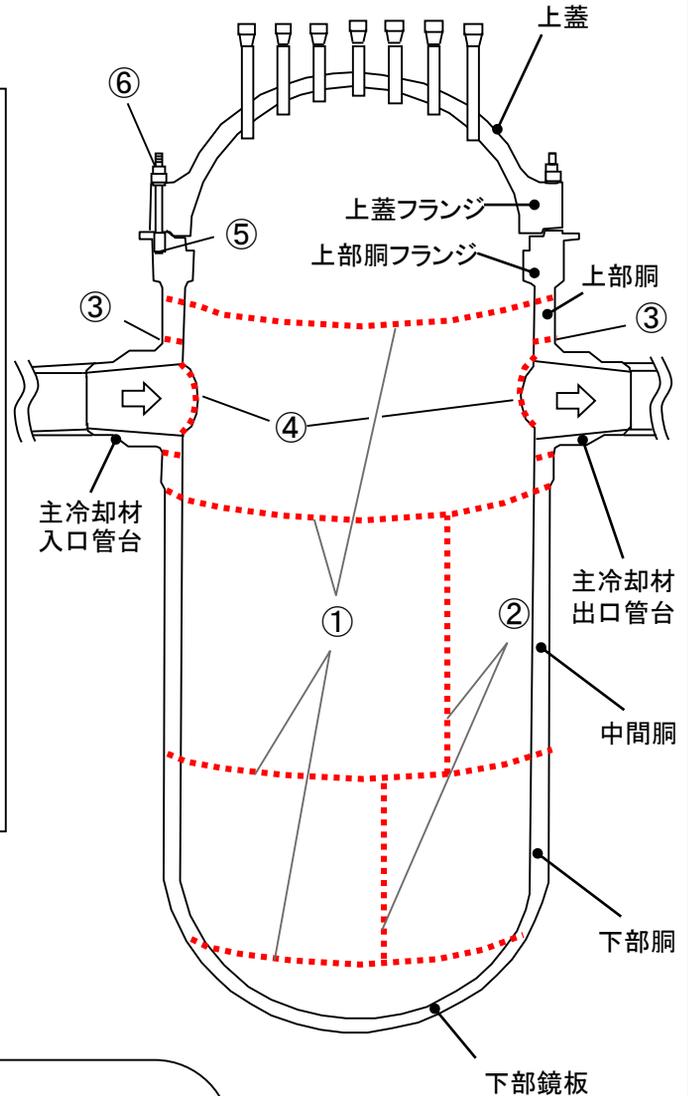
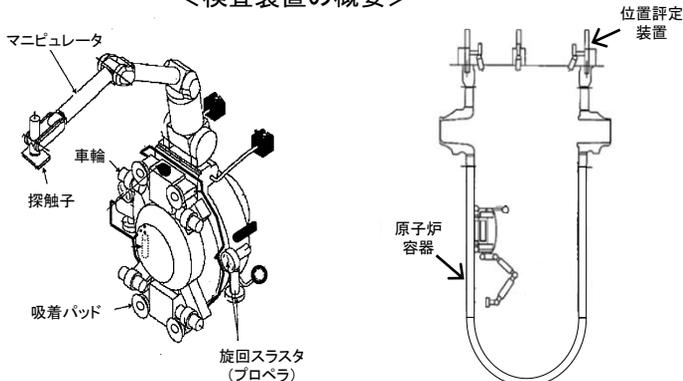
図-2 原子炉容器供用期間中検査

原子炉容器の供用期間中検査として、原子炉容器溶接部等の超音波探傷検査(UT)等を行い、健全性を確認しました。

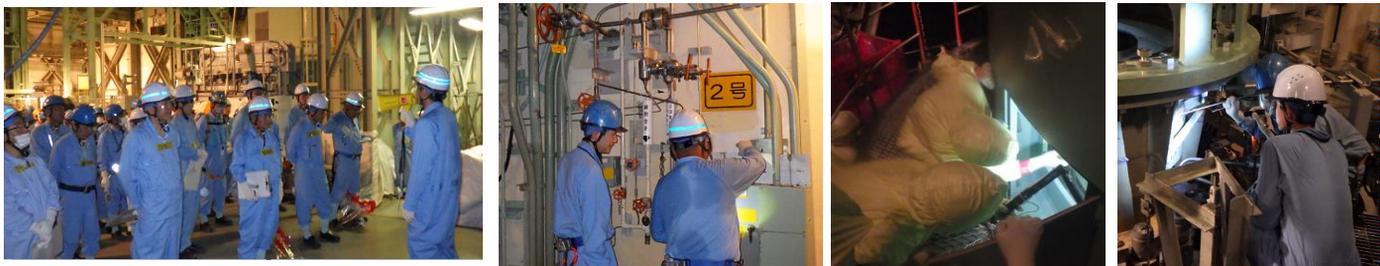
図-9 総点検等

1回目 (原子炉冷却システムの昇圧時)	2回目 (復水器真空上昇時)	3回目 (1次冷却材システムの昇温・昇圧前)
実施日		2023年8月18日、19日	2023年8月22日	2023年8月30日
参加人数		115名 〔当社社員:26名 当社OB:4名 メーカー:9名 協力会社:76名〕	119名 〔当社社員:42名 当社OB:5名 メーカー:11名 協力会社:61名〕	110名 〔当社社員:60名 当社OB:9名 メーカー:9名 協力会社:32名〕
実施範囲		1次系	2次系	1・2次系
点検の観点		原子炉冷却システム昇圧時における漏えい有無、1次冷却材ポンプ起動時の振動他	復水器真空上昇のタイミングで給水・復水システムの漏えいの有無他	原子炉冷却システム漏えい検査前および主蒸気管水張前の安全対策工事の範囲を含めた状態確認他
点検結果	原子炉起動までに処置を要する不具合等	0件	0件	0件
	設備上の気がかり事項 (圧力計取り付け部にじみ、支持金具のゆるみ等)	0件	0件	0件
	運転に直接影響のない気がかり事項 (養生テープ残存等)	95件	52件	72件
