## 高浜発電所3号機の定期検査状況について (蒸気発生器伝熱管損傷の原因と対策)

2023年11月9日  
関西電力株式会社

高浜発電所3号機(加圧水型軽水炉 定格電気出力87.0万キロワット、定格熱出力266万キロワット)は、2023年9月18日から実施している第26回定期検査において、3台(A、B、C)ある蒸気発生器(以下、SG)の伝熱管全数<sup>※1</sup>について渦流探傷検査(以下、ECT)<sup>※2</sup>を実施しました。

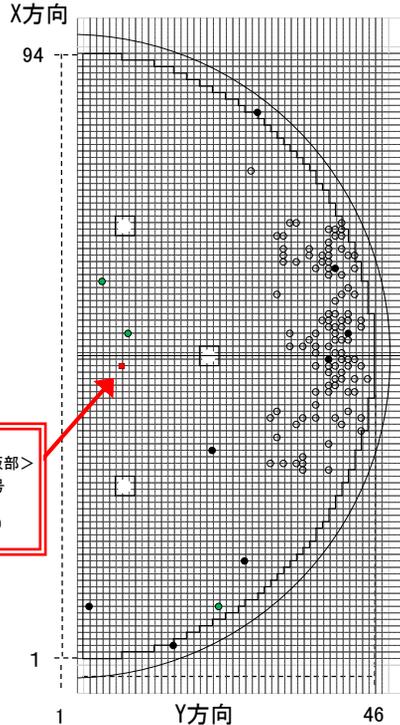
<第2管支持板部>  
 有意な信号指示管  
 (X46-Y7)

その結果、A-SGの伝熱管1本の高温側第2管支持板部付近に外面(2次側)からの減肉とみられる有意な信号指示<sup>※3</sup>が認められました。また、C-SGの伝熱管1本の高温側管板上部に内面(1次側)からの割れとみられる有意な信号指示が認められました。

- : 今回外面減肉指示が認められた位置 ( 1本)
- : 既施設管(外面減肉) ( 3本)
- : 既施設管(拡管部応力腐食割れ) ( 8本)
- : 既施設管(拡管部応力腐食割れ以外) (102本)

なお、きずが認められた伝熱管2本については、高温側および低温側管板部で施栓し、使用しないこととします。

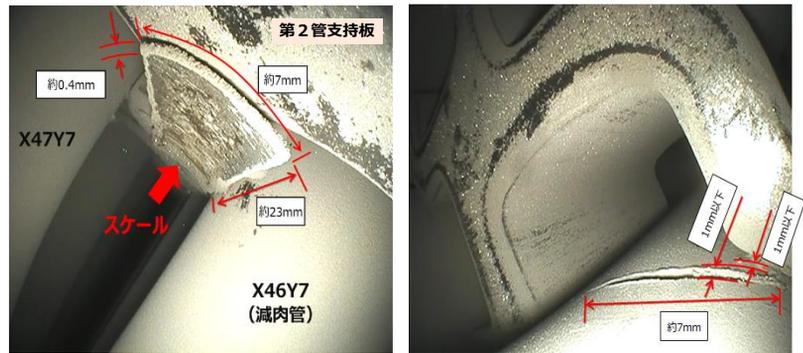
A-SGの第2管支持板下面に信号指示が認められた伝熱管1本について、小型カメラを用いた外観観察を行った結果、当該伝熱管の管支持板下面に付着物を確認し、回収しました。

また、当該伝熱管の周方向に摩耗減肉とみられるきずを確認しました。きずの大きさは、幅約1mm以下、周方向に約7mmでした。

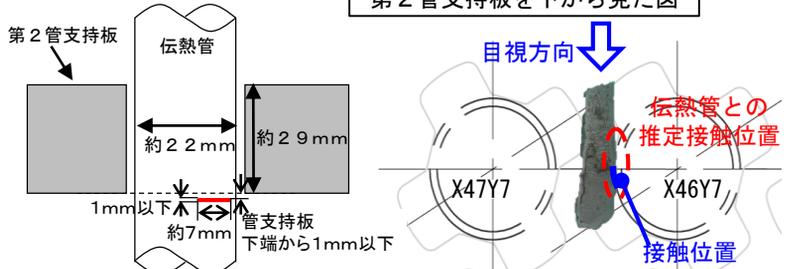
小型カメラを用いた外観観察の結果、きずに接触する長さ約23mm、幅約7mmの付着物を確認し、回収。

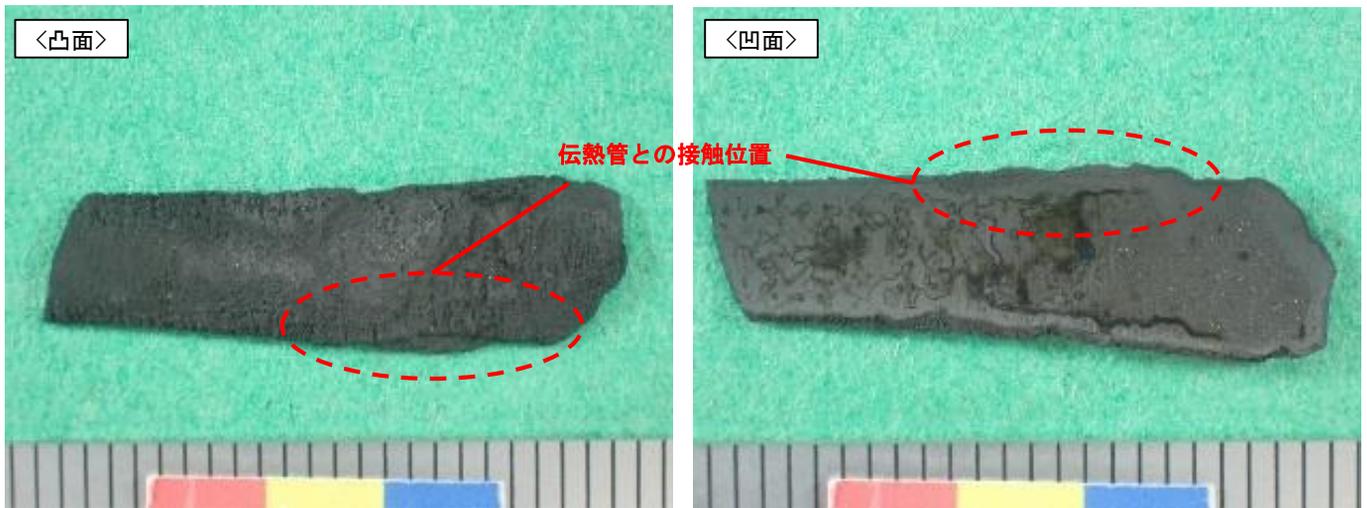
これらのことから、付着物は伝熱管表面に生成されたスケールと断定しました。また、断面観察の結果、密度の高い酸化鉄の層（以下、稠密層）の厚さが0.1mmあり、過去の調査結果を踏まえると、伝熱管を摩耗させる可能性のあるスケールであることを確認しました。

付着物は過去から認められているスケールと同様に黒い色調であることを確認。また、伝熱管の外径に近い円筒状に沿った形状であり、伝熱管との接触部位に接触痕および伝熱管の成分であるニッケルおよびクロムを確認。

これらのことから、付着物は伝熱管表面に生成されたスケールと断定。

大きさ：約23mm×約7mm  
 厚さ：約0.4mm  
 質量：約0.2g

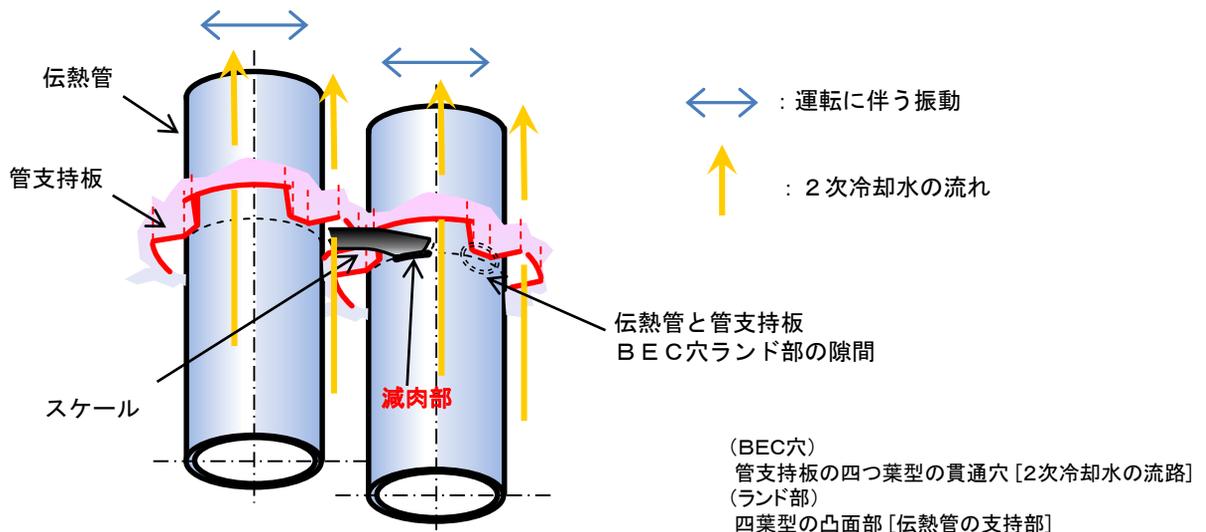
## 管支持板下面での減肉のメカニズム

伝熱管の外面減肉が認められた原因は、これまでに発生した事例と同様、過去に持ち込まれた鉄分により伝熱管表面に生成された稠密なスケールが前回の定期検査（第25回）時の薬品洗浄の後もSG器内に残存し、プラント運転中に管支持板下面に留まり、そのスケールに伝熱管が繰り返し接触したことで発生した摩耗減肉と推定しました。

過去の原因調査の中で、工場で再現試験等を実施した結果、SG器内の2次冷却水の上昇流により、スケールの形状によっては管支持板下面に押し付けられその場に留まり、伝熱管がプラント運転に伴う振動でスケールと繰り返し接触し、摩耗減肉が発生することを確認。

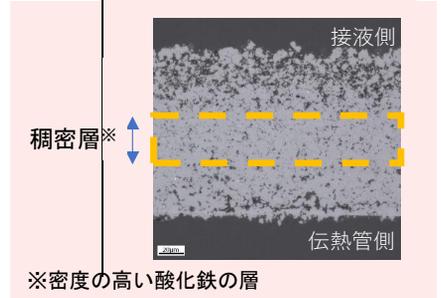
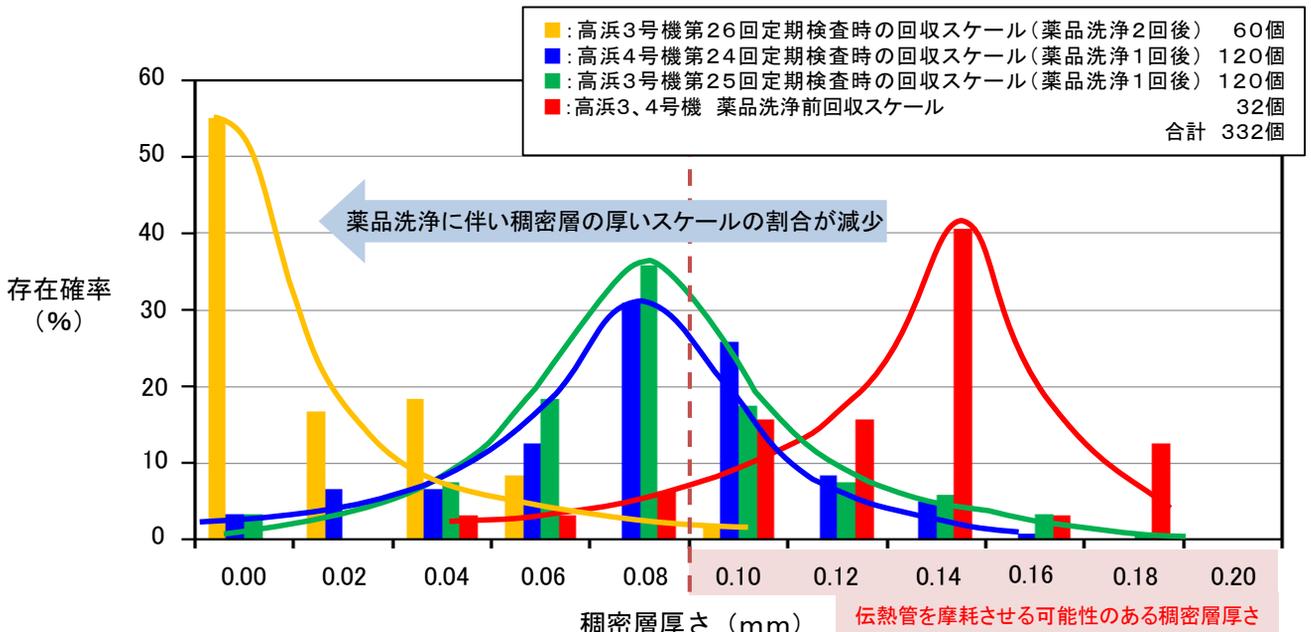
<断面観察結果の例>

その結果、稠密層が主体のスケールを1個（約6mm×約4mm）確認しました。また、前回定期検査（第25回）において実施した薬品洗浄前のデータと比較した結果、全体的に稠密層の厚さが薄くなっていることを確認しました。

前々回の定期検査(第24回)から今回の定期検査(第26回)までのスケールの稠密層厚さを比較した結果、洗浄実施に伴い稠密層が薄くなる傾向を確認。

また、伝熱管を摩耗させる可能性のある稠密層厚さ0.1mm以上のスケールの割合も大きく減少しており、薬品洗浄による脆弱化効果が得られていると評価。

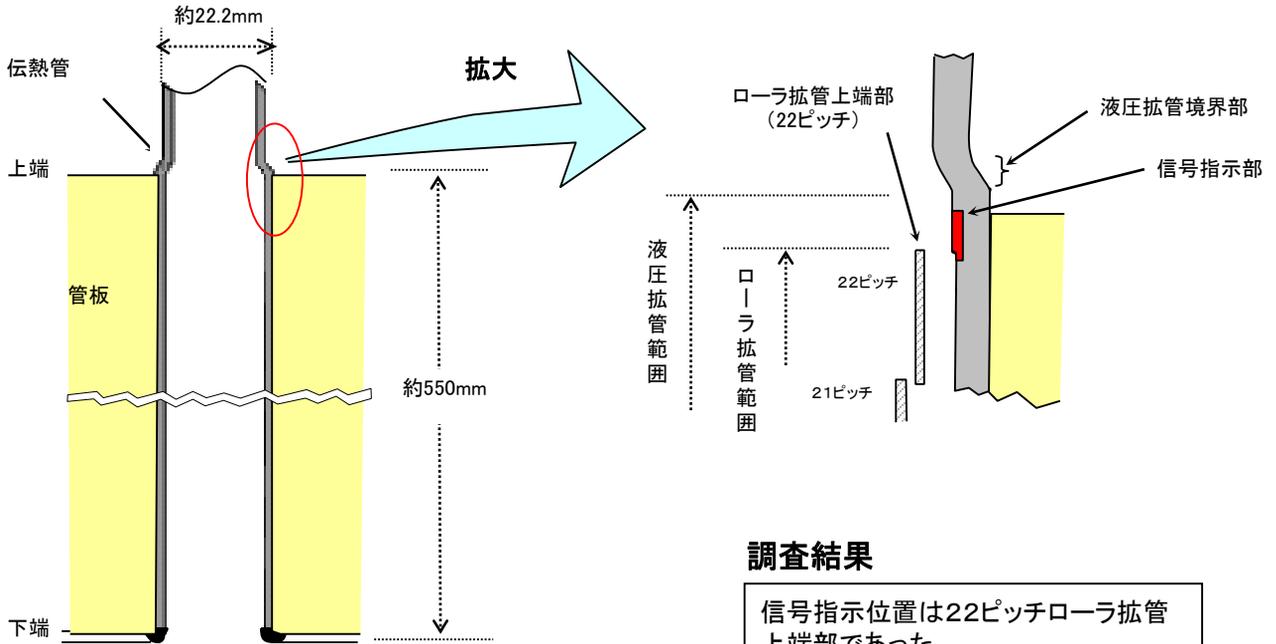
## 信号指示の位置

当該伝熱管については、信号指示の場所が高温側管板部のローラ拡管<sup>※6</sup>上端部付近であり、伝熱管の軸方向に沿った内面きずを示していることから、従来と同様に応力腐食割れと考えられるため、過去の調査結果を確認するとともに、運転履歴を調査しました。

信号指示位置は22ピッチローラ拡管上端部であった。

原因は、蒸気発生器製造時に伝熱管内面のローラ拡管の際に生じた引張り残留応力と運転時の内圧および温度環境が相まって生じる応力腐食割れ(既往知見)であると推定。

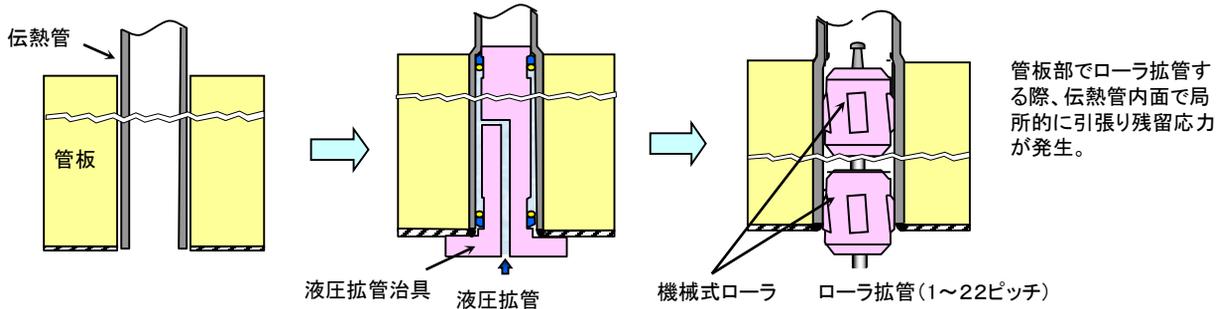
## 蒸気発生器製造時の管板部の伝熱管拡管方法

その原因は、SG製造時に伝熱管内面からローラ拡管を実施した際に伝熱管内面に局所的に生じた引張り残留応力と運転時の内圧および温度環境が相まって生じた応力腐食割れであると推定しています。
