## 高浜発電所3号機の原子炉起動および調整運転開始の予定について

2023年12月21日  
関西電力株式会社

## 高浜発電所3号機 第26回定期検査の概要

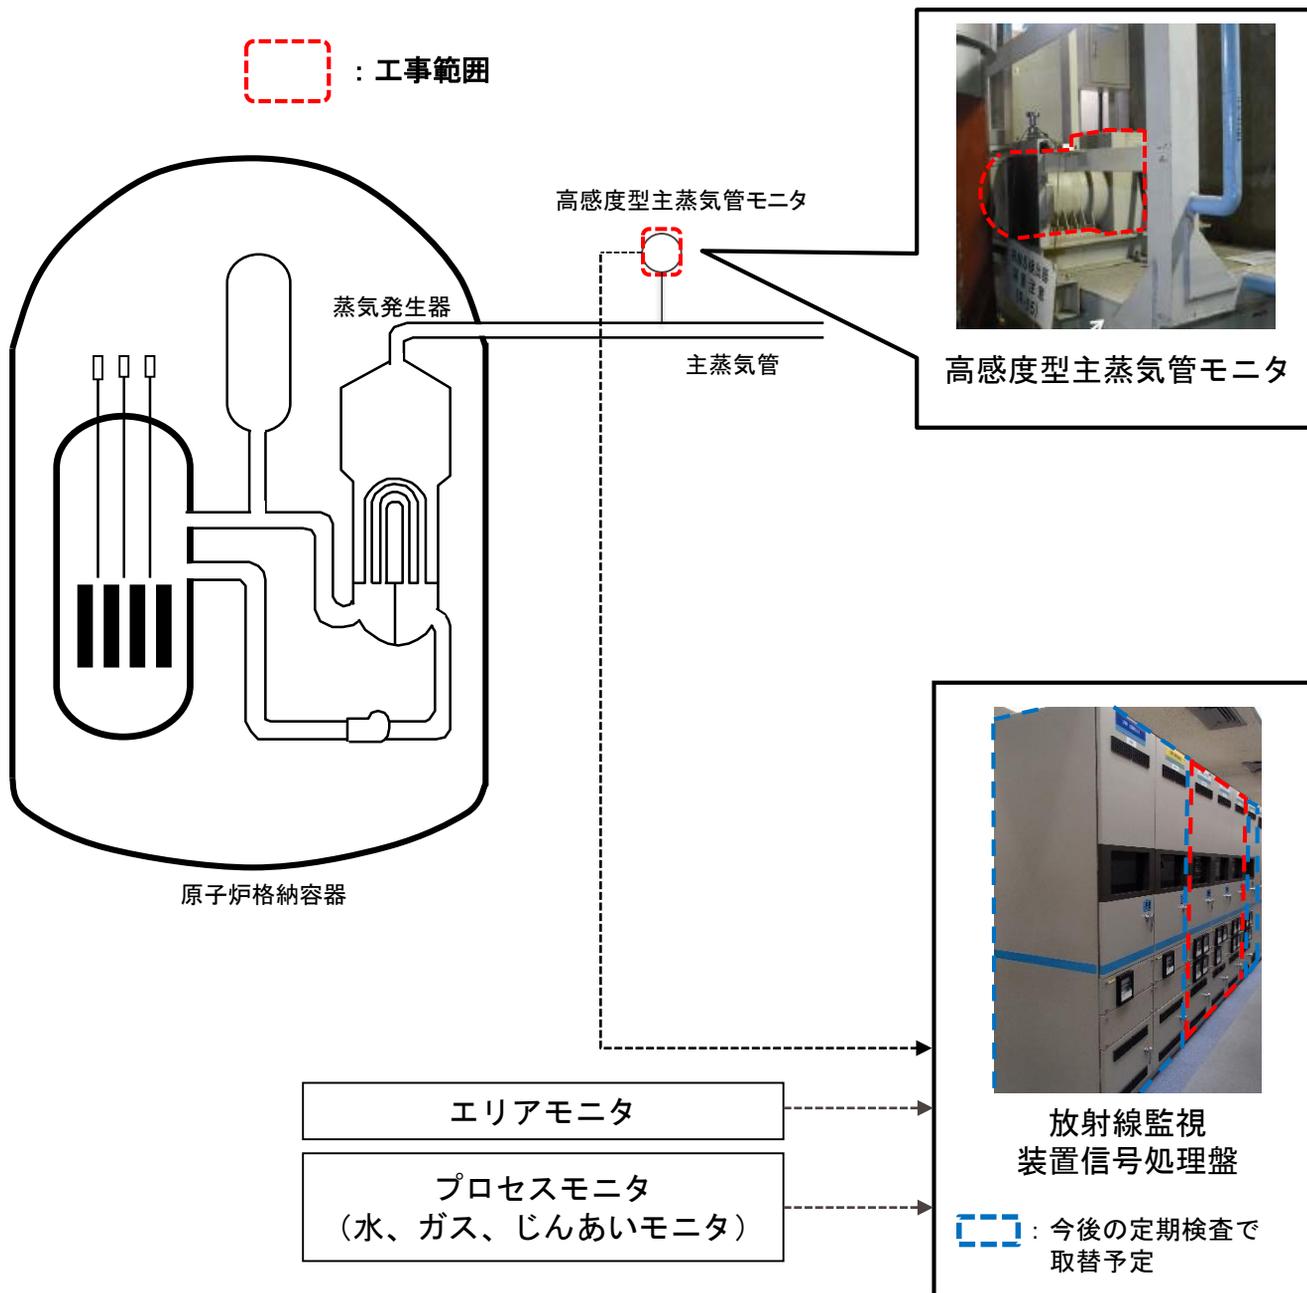
# 図-1 高感度型主蒸気管モニタ他取替工事

電子部品の製造中止等に伴う保守性向上の観点から、放射線管理施設プロセスモニタリング設備のうち高感度型主蒸気管モニタ※<sup>1</sup>（3台）および同モニタに接続されている盤を含む放射線監視装置信号処理盤※<sup>2</sup>（3面）を取り替えました。

- ※1：蒸気発生器伝熱管から1次冷却材の漏えいが発生した場合に早期に検知すべく、主蒸気管での放射線量の上昇を高感度で検出するモニタ。各蒸気発生器（計3台）の主蒸気管に1台ずつ設置。
- ※2：放射線量を計測するモニタから送られる電気信号を線量当量率等に変換し表示させる処理盤。また、線量当量率等の上昇を検知した際には、警報を発信させる装置。

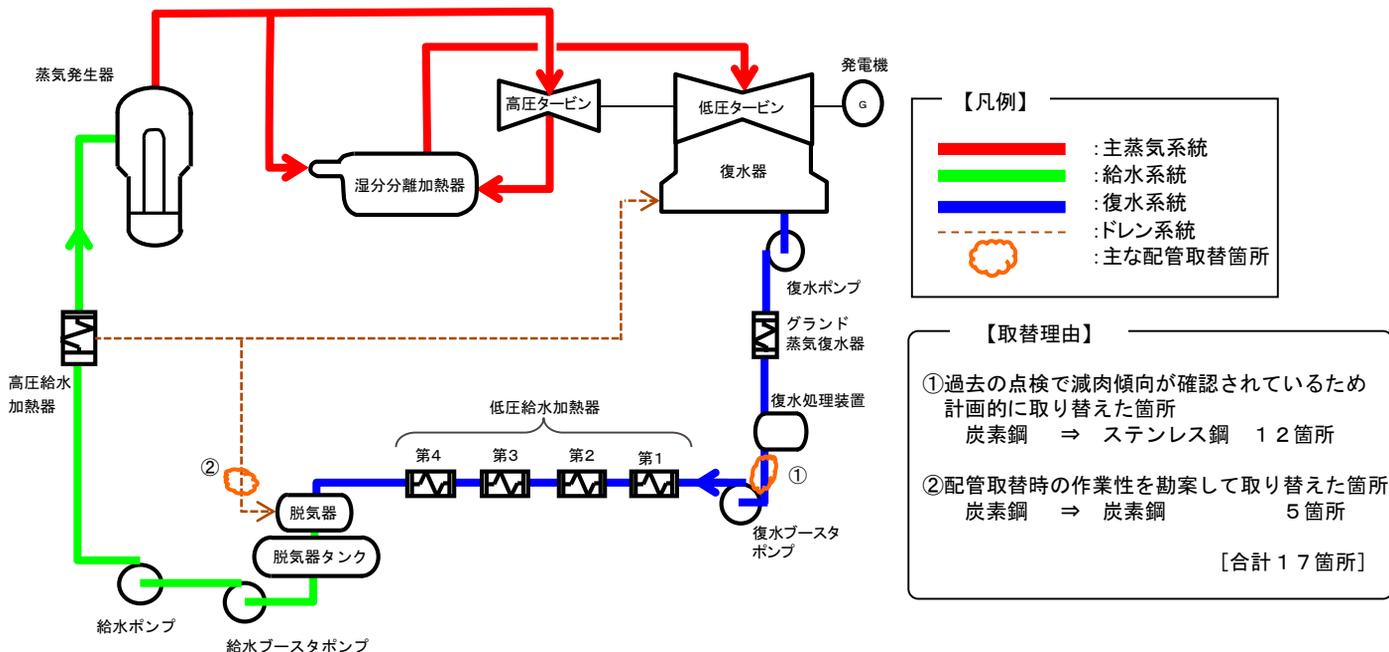
図-2 2次系配管の点検等

当社の定めた「2次系配管肉厚の管理指針」に基づき、2次系配管519箇所について超音波検査(肉厚測定)を実施しました。その結果、必要最小厚さを下回っている箇所および次回定期検査までに必要最小厚さを下回る可能性があるとして評価された箇所はありませんでした。

今定期検査において、合計519箇所について超音波検査（肉厚測定）を実施しました。

必要最小厚さを下回っている箇所および次回定期検査までに必要最小厚さを下回る可能性があるとして評価された箇所はありませんでした。

また、過去の点検で減肉傾向が確認された部位12箇所、配管取替時の作業性を勘案した部位5箇所、合計17箇所を耐食性に優れたステンレス鋼または炭素鋼の配管に取り替えました。

過去の点検で減肉傾向が確認された部位12箇所、配管取替時の作業性を勘案した部位5箇所、合計17箇所を耐食性に優れたステンレス鋼または炭素鋼の配管に取り替えました。
