# 舞鶴発電所 バイオマス燃料供給設備における火災の 調査結果および当社の対応について

2023年12月26日

関西電力株式会社

## 舞鶴発電所バイオマス燃料供給設備における火災の概要（時系列）

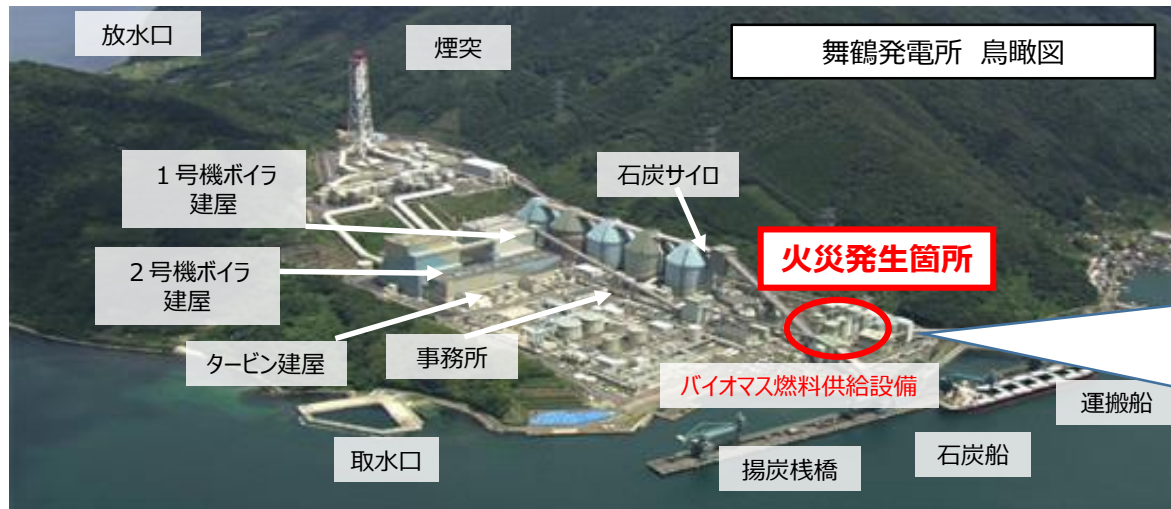
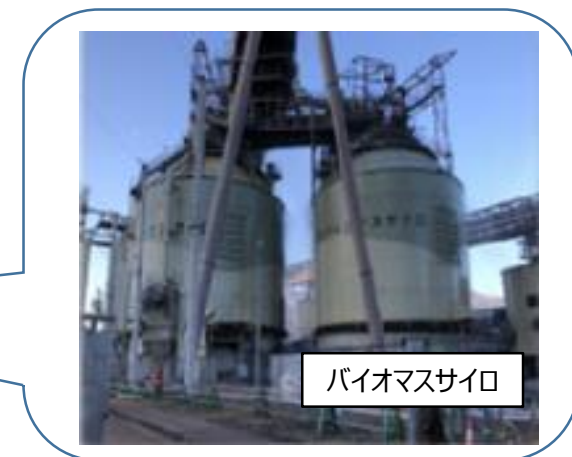
## &lt;延焼範囲&gt;

バイオマス燃料供給設備のほぼ全域、燃料受入設備の一部の計約2,000m<sup>2</sup>が延焼

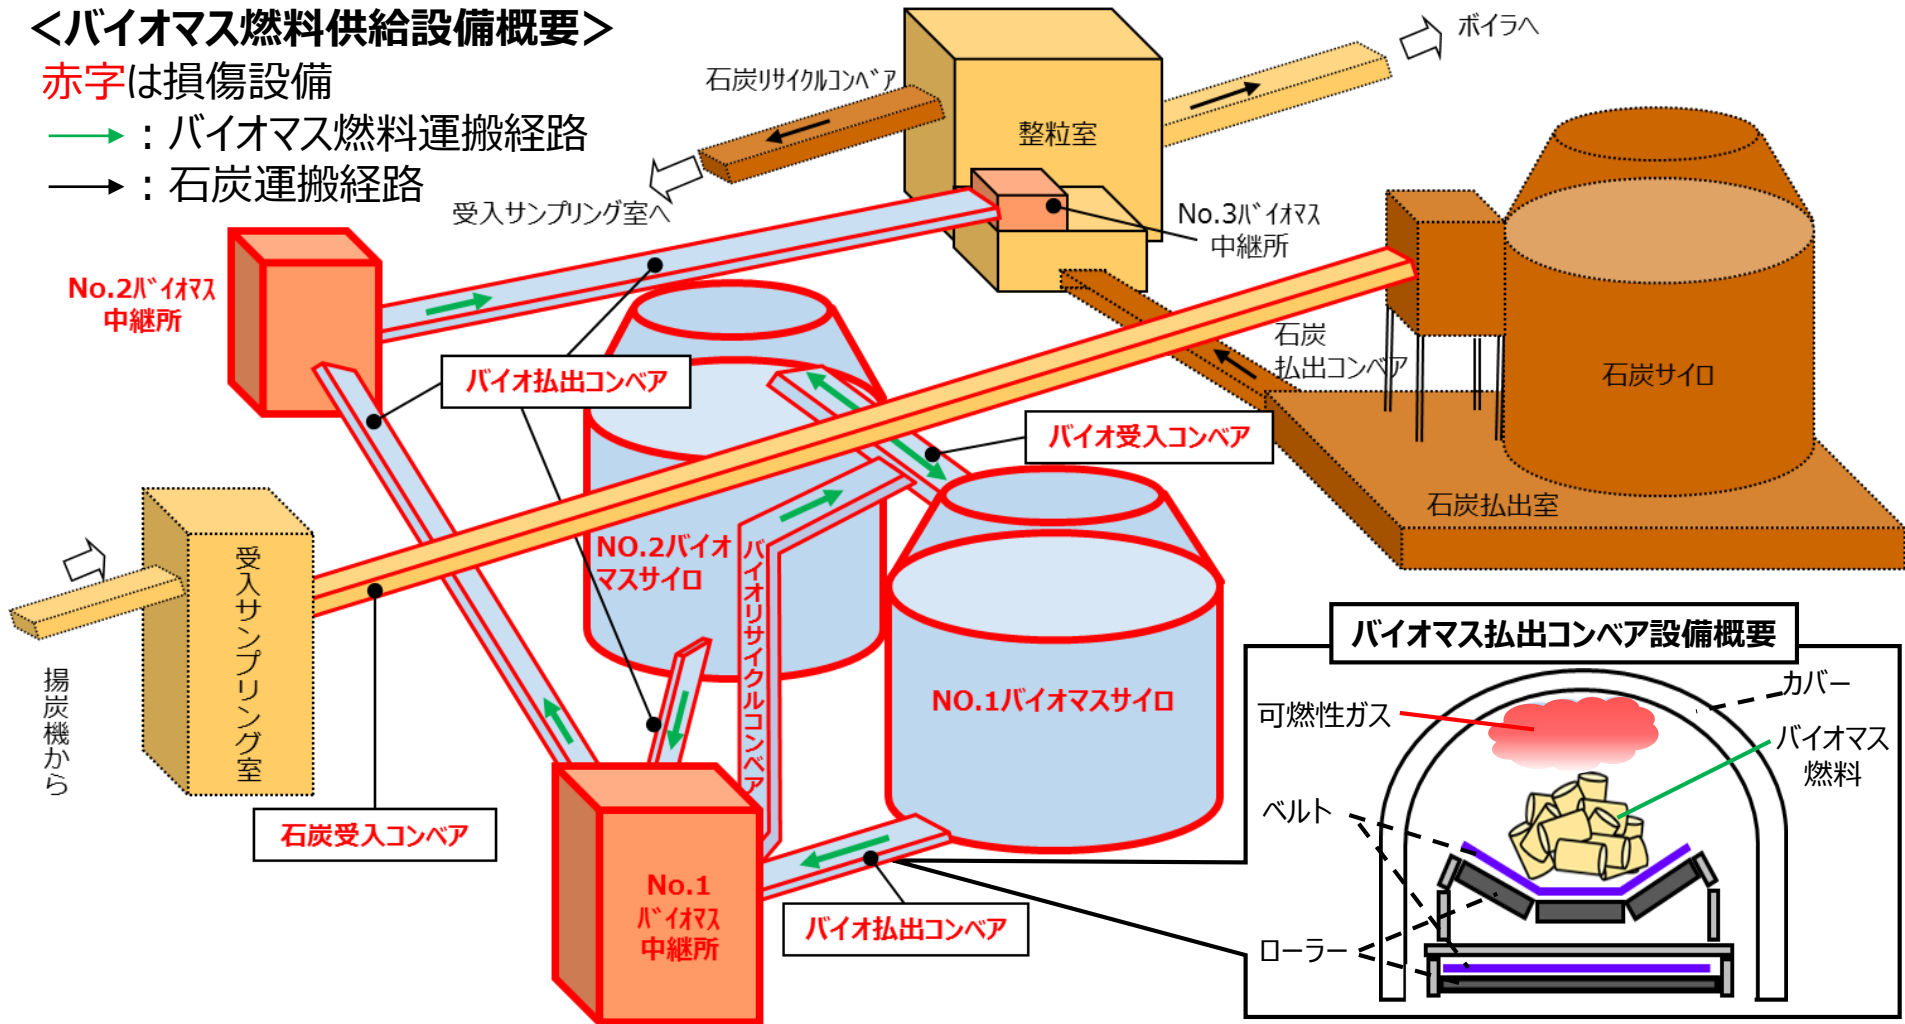
## <バイオマス燃料供給設備概要>

- ・No.1バイオマスサイロ内にあるバイオマス燃料の一部が、発酵・酸化して発熱するとともに可燃性ガスが発生
- ・サイロ内およびバイオマス燃料をボイラへ運搬する設備内に可燃性ガスが滞留
- ・発熱が進んだサイロ内のバイオマス燃料が運搬用のコンベアに払い出された際に自然発火し、可燃性ガスに引火して火災に至った

赤字は損傷設備
