## 美浜発電所3号機の原子炉起動および調整運転開始の予定について

2024年1月17日  
関西電力株式会社

## 美浜発電所3号機 第27回定期検査の概要

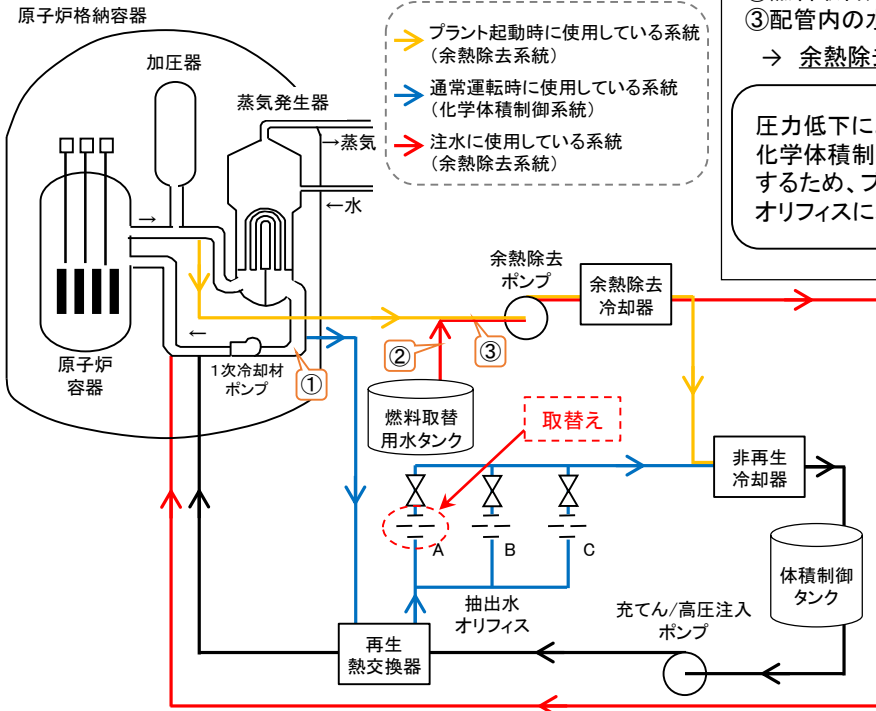
### <系統概要図>

- ① プラント起動中にRCSからの漏えいが発生
- ② 燃料取替用水タンクからの注水を実施
- ③ 配管内の水が圧力低下により沸騰

→ 余熱除去ポンプが使用できなくなる可能性がある。

圧力低下により沸騰する可能性のある温度に達する前に、化学体積制御系統を用いた調整に切り替える運用に変更するため、プラント起動時の流量に対応した口径の抽出水オリフィスに取り替えました。

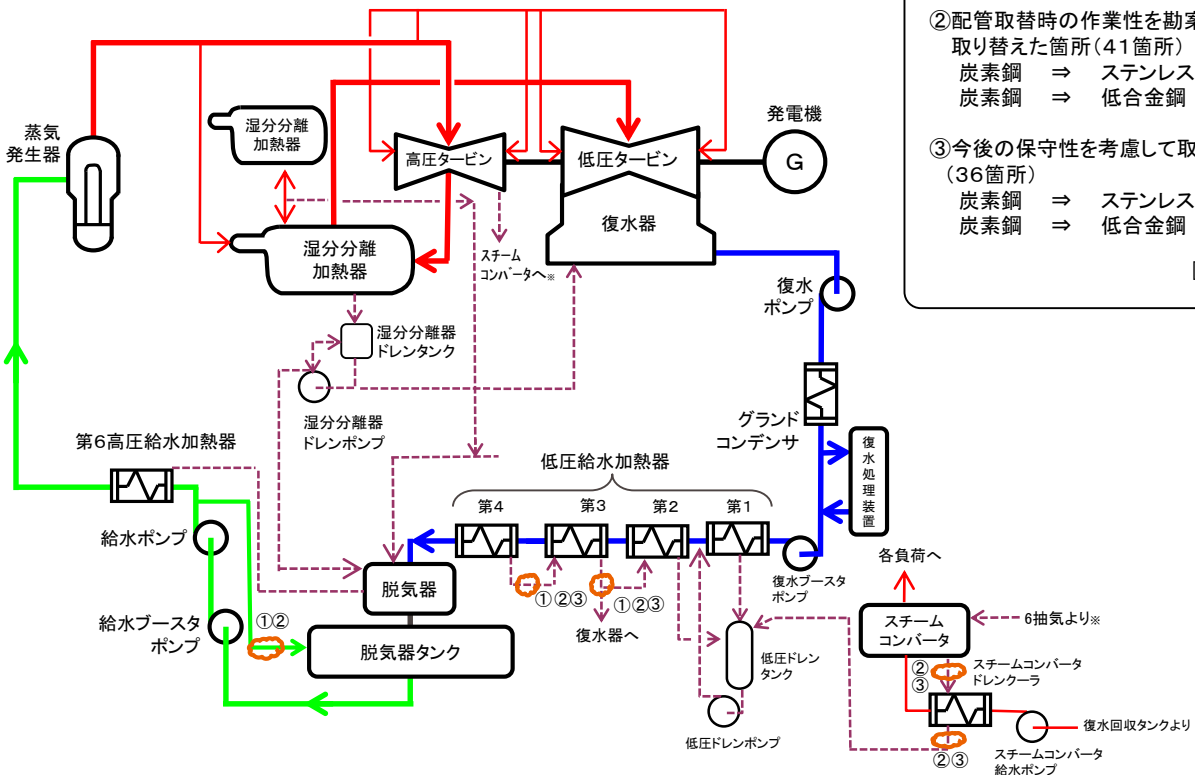
<系統別概要図>

必要最小厚さを下回っている箇所、および次回定期検査までに必要最小厚さを下回る可能性があるとして評価された箇所はありませんでした。

- ①過去の点検で減肉傾向が確認されているため計画的に取り替えた箇所(12箇所)  
 炭素鋼 ⇒ ステンレス鋼 11箇所  
 炭素鋼 ⇒ 低合金鋼 1箇所
- ②配管取替時の作業性を勘案して取り替えた箇所(41箇所)  
 炭素鋼 ⇒ ステンレス鋼 35箇所  
 炭素鋼 ⇒ 低合金鋼 6箇所
- ③今後の保守性を考慮して取り替えた箇所(36箇所)  
 炭素鋼 ⇒ ステンレス鋼 33箇所  
 炭素鋼 ⇒ 低合金鋼 3箇所

過去の点検で減肉傾向が確認された部位12箇所、配管取替時の作業性を勘案した部位41箇所、今後の保守性を考慮した部位36箇所、合計89箇所を耐食性に優れたステンレス鋼または低合金鋼の配管に取り替えました。
