高浜発電所4号機の蒸気発生器伝熱管損傷について

2024年1月22日
関西電力株式会社

高浜発電所4号機のECT信号指示管位置図

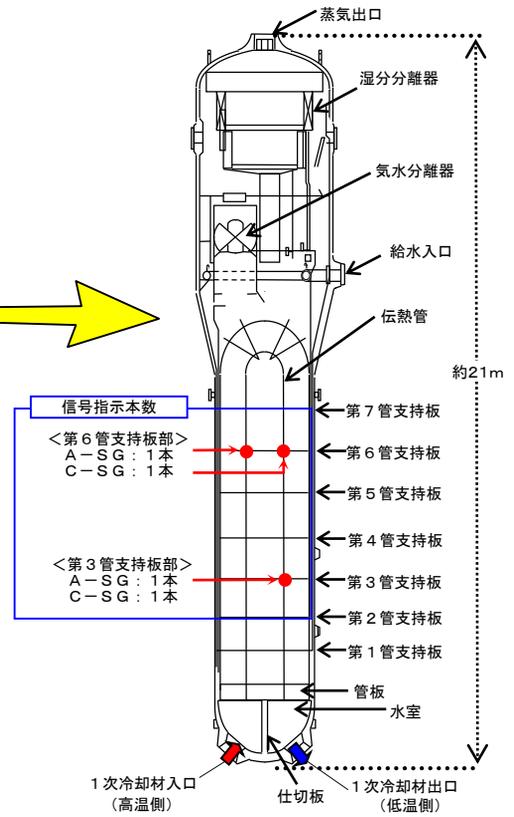
SGの概要図

高浜発電所4号機（加圧水型軽水炉定格電気出力87万キロワット、定格熱出力266万キロワット）は、2023年12月16日から実施している第25回定期検査において、3台（A、B、C）ある蒸気発生器（以下、SG）の伝熱管全数^{※1}について渦流探傷検査（以下、ECT）^{※2}を実施しました。その結果、A-SGの伝熱管2本およびC-SGの伝熱管2本について、いずれも管支持板部付近に外面（2次側）からの減肉とみられる有意な信号指示^{※3}が認められました。

伝熱管の外面減肉については、2018年以降、高浜発電所3号機および4号機の定期検査においても同様の事例が発生しており、今回の原因についてもスケール^{※4}による摩耗減肉と推定しています。
