高浜発電所 1号機の出力低下に関する調査状況について (給水ブースタポンプの調査状況)

2024年1月31日
関西電力株式会社

高浜発電所1号機の出力降下に関する調査状況

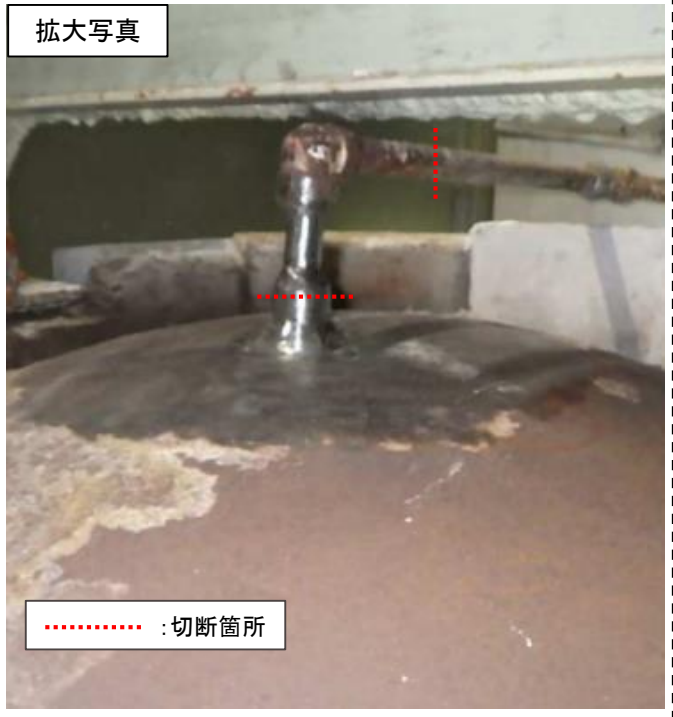
拡大写真

1月22日12時22分に電気出力が40%に到達した後、運転員が現場を確認したところ、Bポンプ入口配管のベント管^{※3}付け根付近からの蒸気の僅かな立ち昇りを確認しました。

当該配管のベント管付け根付近に有意な外面腐食はありませんでした。ベント管付け根付近の浸透探傷試験^{※4}の結果、同配管に接続するベント管と管台をつなぐ溶接部に沿った浸透指示模様（周方向：長さ約35mm）を確認しました。その後、浸透指示模様が認められた当該部を切り出し、現在、メーカー工場において破面観察等の調査を実施しています。

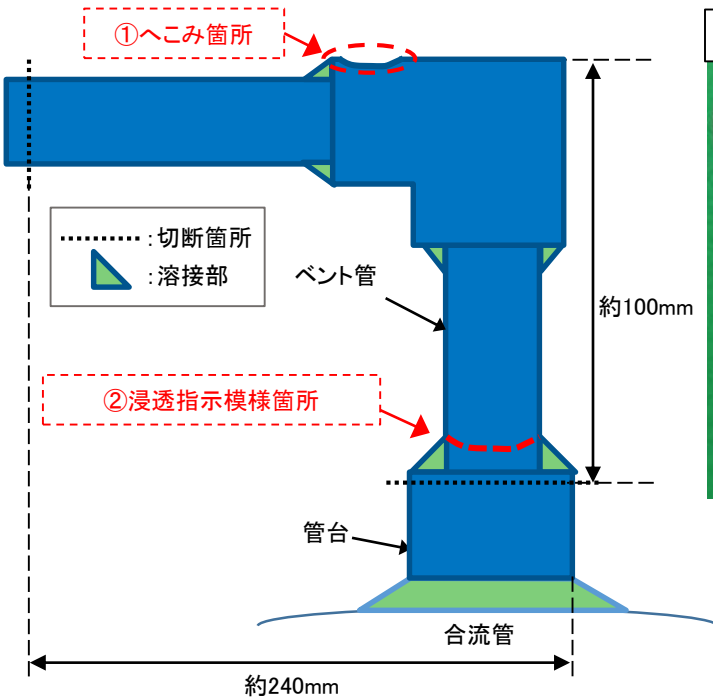
<ベント管拡大図>

また、ベント管の外観観察の結果、エルボ頂部に凹みがあることを確認しました。

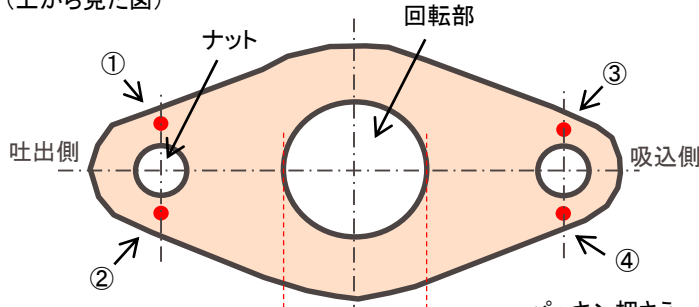
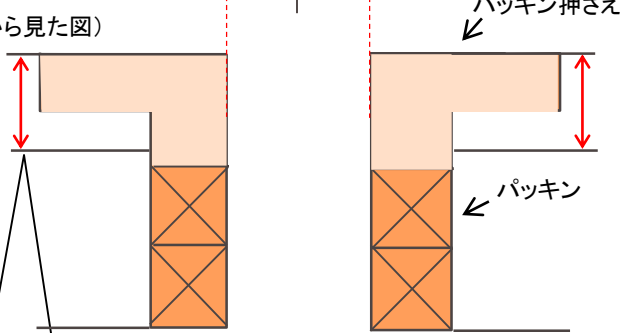
パッキン押さえの取付状態

グランド部の分解点検前に、パッキン押さえの取付状態を確認した結果、ナットは均一に締め付けられており、緩み等はなく異常は認められませんでした。

パッキン押さえの寸法を4点測定し、均一に締め付けられていることを確認。また、触診によりナットの緩みがないことを確認。

点検箇所	高さ
①	31mm
②	31mm
③	31mm
④	31mm

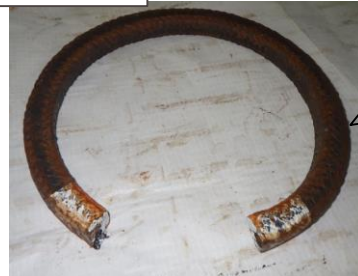
パッキン

パッキンを取り出し、有言なき等の劣化がないことを確認。

※開口部はパッキンの取外しに伴い開いたもの

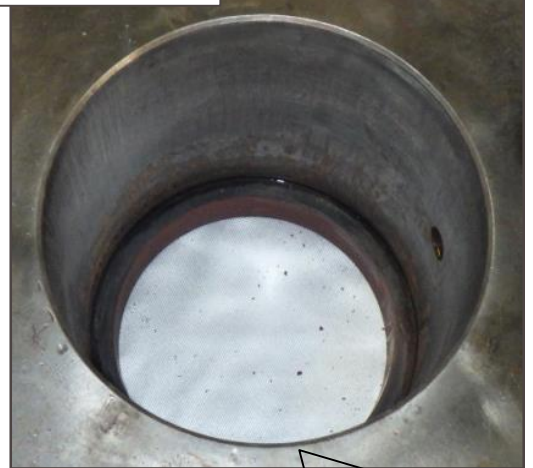
パッキン周辺部

パッキン周辺部に異物混入やきず等の異常がないことを確認。
