高浜発電所 1号機のB給水ブースタポンプ入口配管からの 蒸気漏れに関する原因と対策について

2024年2月6日
関西電力株式会社

添付資料：高浜発電所1号機のB給水ブースタポンプ入口配管からの蒸気漏れに関する原因と対策

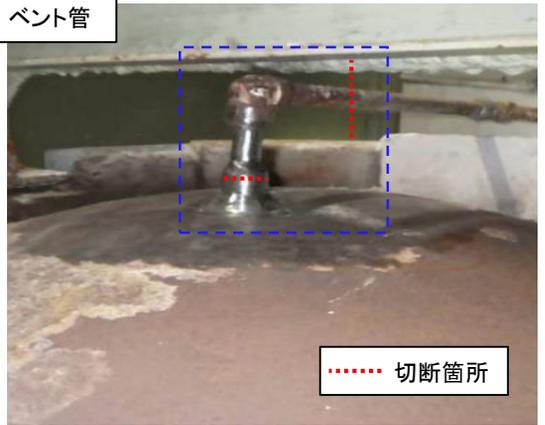
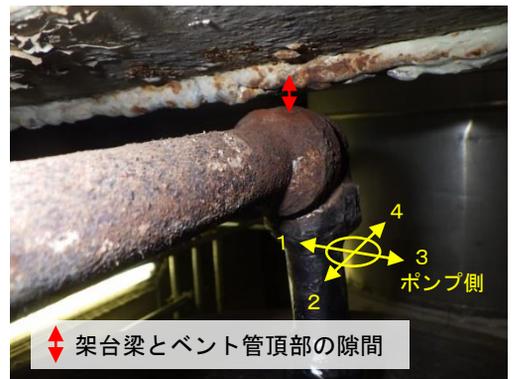
ベント管

現場確認の結果、Bポンプ入口配管のベント管の管台付け根付近からの漏えいであったことから、浸透探傷試験^{※3}を実施したところ、管台溶接部に沿った浸透指示模様が認められました。また、当該ベント管^{※4}頂部に凹みがあることを確認しました。このため、当該部を切り出し、メーカー工場等にて破面観察等の調査を実施することとしました。

損傷したベント管については新品に取り替えるとともに、入口配管等の熱伸びが発生しても接触しないよう架台梁の形状を変更します。

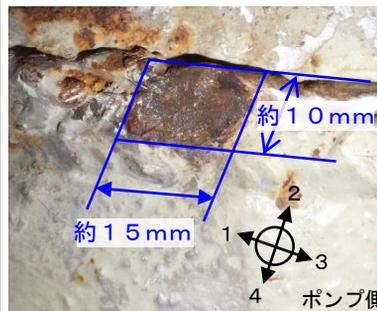
①接触痕

ベント管の上部にある架台梁^{※7}との接触の可能性を調査するため、架台梁の外観観察を実施した結果、ベント管頂部の凹み部分と同様に縦約10mm×横約15mmの接触痕を確認しました。

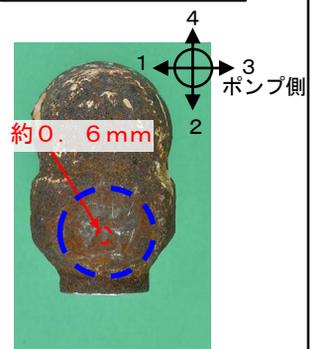
②凹み箇所・接触痕

ベント管頂部の凹み部分を観察した結果、深さ約0.6mmであり、表面に接触痕が認められました。

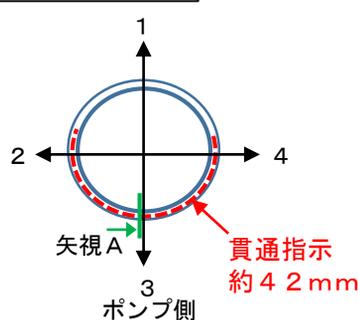
③貫通指示箇所

漏えい箇所を対象に、X線CT調査を実施した結果、浸透指示模様と同様の位置に約4.2mmの貫通指示を確認しました。

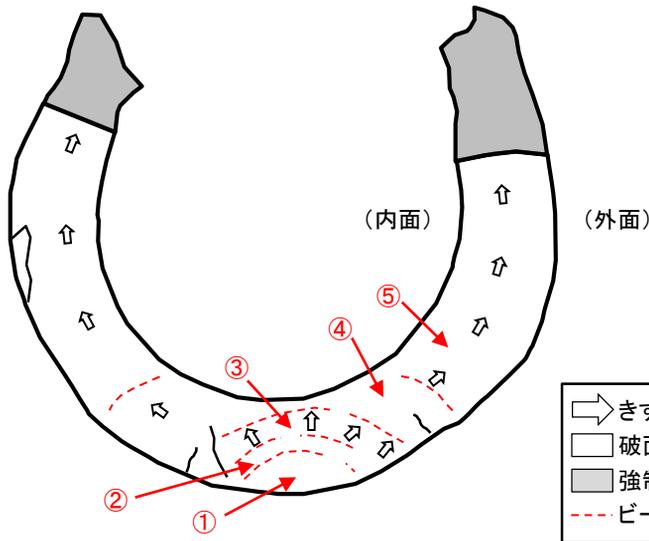
破面観察結果

破面観察の結果、おおむね平坦でビーチマーク模様^{※5}を確認しました。また、模様の様相から、ベント管外表面を起点にきずが発生し、内側に進展したと判断しました。

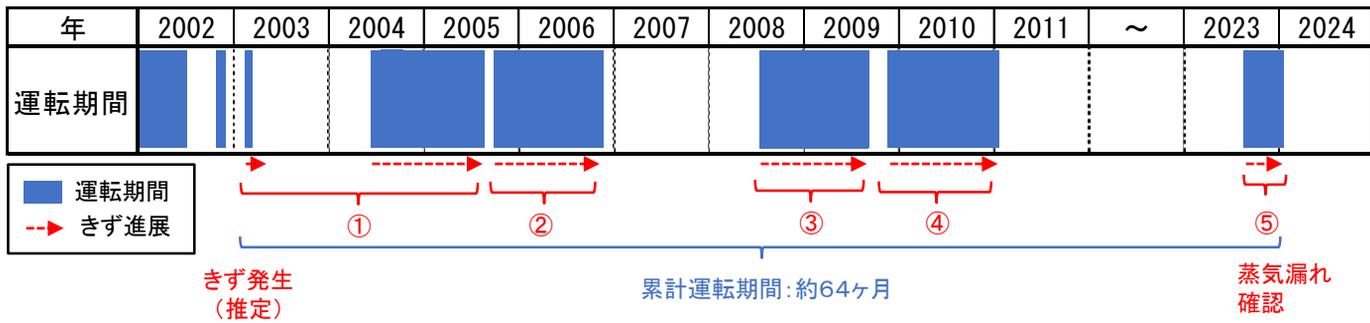
<B給水ブースタポンプの運転履歴>

過去のBポンプの運転履歴を調査した結果、第21回定期検査(2002年11月)以降、6サイクル運転しており、破面観察の結果等も踏まえると、きずは、第21回定期検査終了後のプラント運転時に発生したと推定しました。

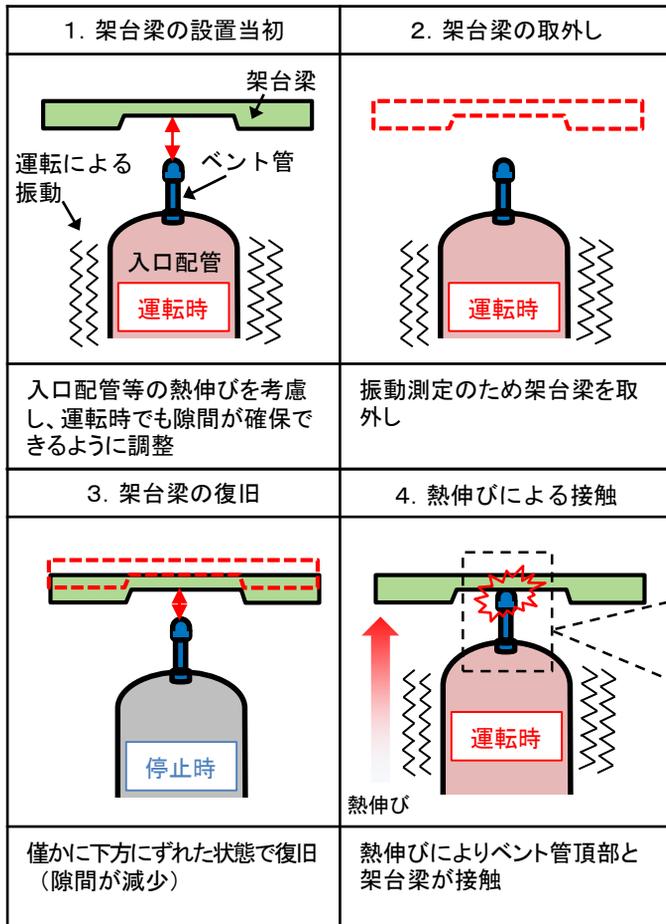
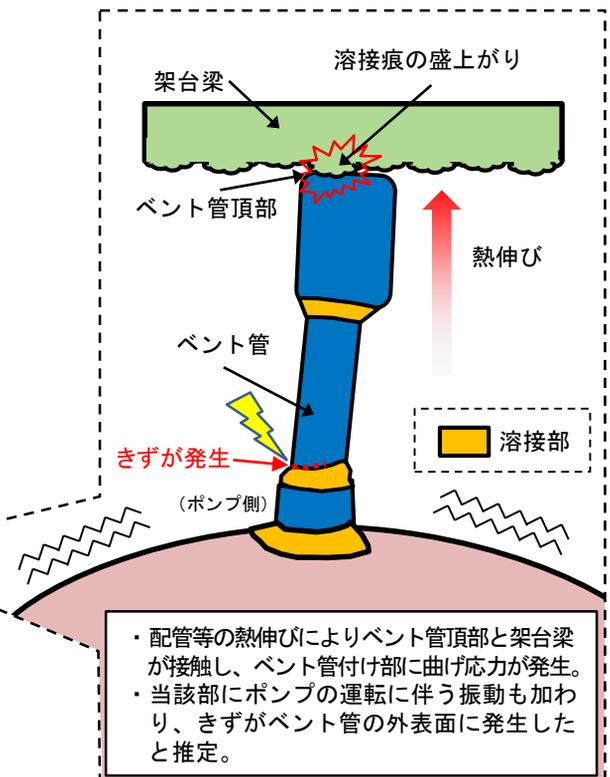
熱伸びによるベント管と架台梁の接触メカニズム

ポンプ入口配管およびベント管は、プラント運転により熱伸びする箇所であり、その熱伸び幅は約5.5mmと評価しました。このため、プラント運転時には、ベント管頂部と架台梁が接触していたと推定しました。

ベント管頂部と架台梁の接触により、ベント管付け根部には、曲げ応力が作用し、ベント管頂部が固定された状態となっていました。さらに、ポンプの運転に伴う振動により、疲労限度^{※8}を超える繰返し応力が加わることが分かりました。

第21回定期検査（2002年）の架台梁の復旧作業において、ベント管頂部と架台梁との隙間が十分に確保されず、プラント運転中は配管等の熱伸びによりベント管頂部と架台梁が接触し、ベント管付け根部に曲げ応力が発生する状態となっていました。

この状態でBポンプの運転に伴い、ベント管付け根部に振動も加わることで、きずがベント管の外表面に発生し、内面へ徐々に進展し貫通に至り、蒸気漏れが発生したと推定しました。

発電所内で工事を実施した際は、高温状態の配管等が熱伸びで周辺機器と接触していないか工事完了後に確認する旨を社内マニュアルに反映します。
