# 舞鶴発電所1号機における硫黄酸化物の 条例規制値等の超過に関する原因と対策について

2024年6月21日  
関西電力株式会社

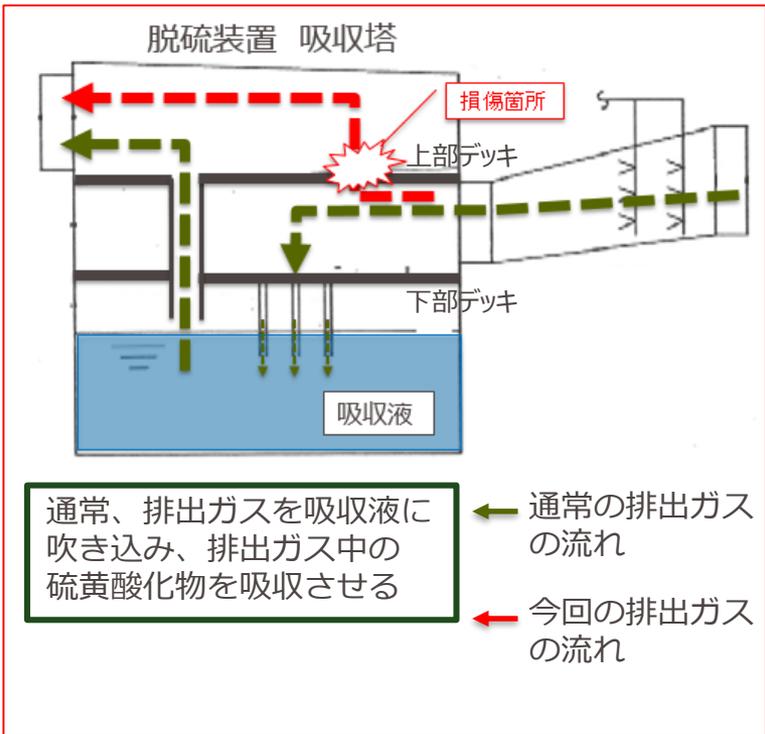
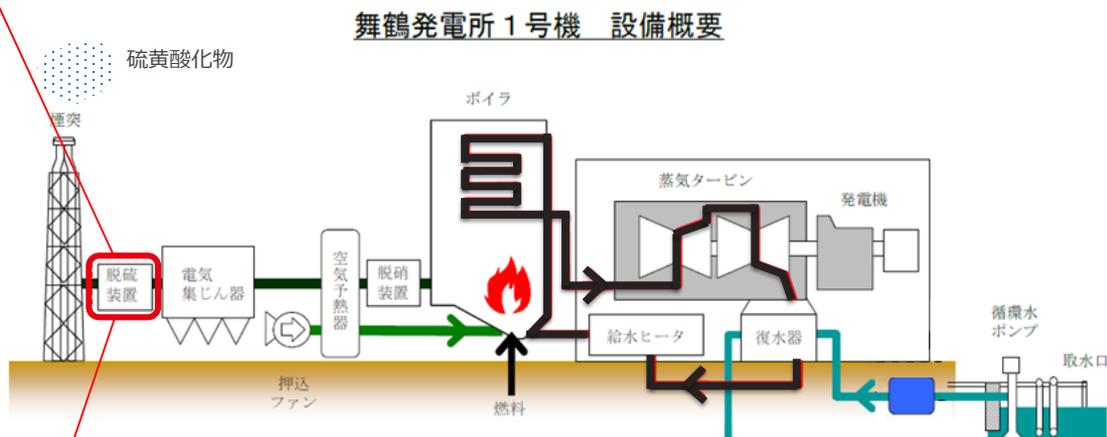
- ・通常、脱硫装置により硫黄酸化物を除去しているが、2024年5月8日、条例規制値および環境保全協定値を超過したため、発電設備を停止。
- ・5月9日に脱硫装置の吸収塔内部の調査を実施したところ、脱硫装置の吸収塔内の上部デッキに約16m×約2mの損傷を認めた。（上部デッキの大きさ：約33m×約22m）

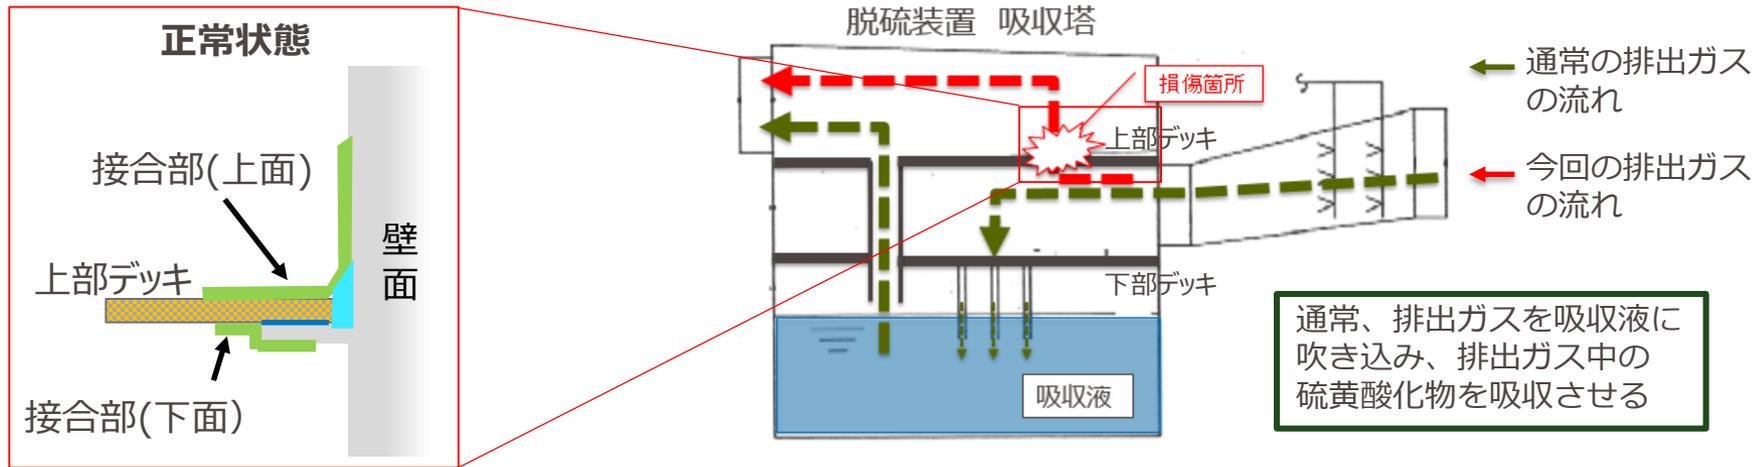
- ・洗浄設備の不具合により、上部デッキに石こうが大量に堆積し、壁面との接合部の上面が剥離。
- ・当該箇所は補修したものの、未確認の亀裂を起因に当該箇所が再度剥離し、損傷に至ったと推定。

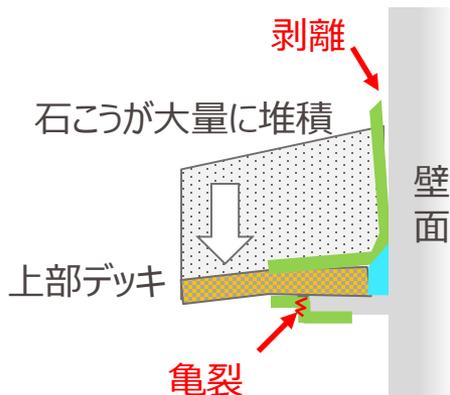
## ① 石こうが堆積し接合部が剥離

上部デッキに石こうが堆積し、接合部の上面に剥離、下面に亀裂が発生(推定)

**原因****(1) 洗浄設備の不具合により、  
上部デッキに石こうが堆積した**

- ・上部デッキに石こうが堆積しないよう洗浄する設備に不具合が発生したため、上部デッキに石こうが堆積した。

**再発防止対策****(1) 洗浄設備の保全方法を見直す**

- ・不具合が発生した洗浄設備について、保全周期を見直すことで、不具合発生の未然防止を図る。

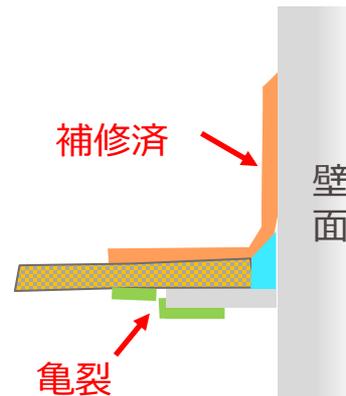
## ② 剥離した箇所を補修(2022年度)

上面の剥離箇所は補修したが、下面は未点検のため亀裂は認識できず

**(2) 上部デッキ接合部の下面の亀裂(推定)を  
確認できていなかった**

- ・上部デッキと壁面との接合部上面の剥離を補修した際、接合部の下面を点検していなかったため、発生していたと推定される亀裂を認識できなかった。

**(2) 上部デッキの点検方法を見直す**

- ・吸収塔の定期的な内部点検において、上部デッキと壁面の接合部上面に剥離が認められた場合は、接合部下面も点検を行う。

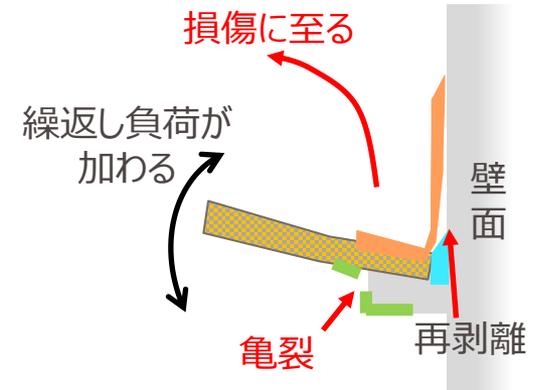
## ③ 上部デッキ損傷

排出ガスの流れにより、上部デッキに繰返し負荷が加わり、再度剥離が発生し、損傷に至った
