原子力発電所の運営状況

2024年7月1日
関西電力株式会社

大飯発電所4号機 ロータリースクリーンのバスケット変形に関する原因と対策

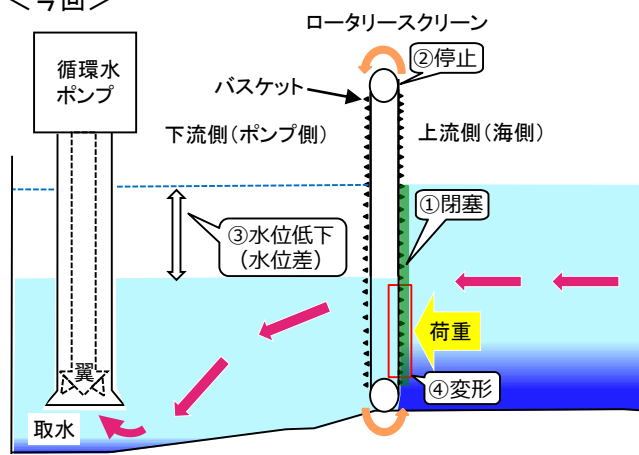
<今回>

- ① 大量の海藻等がバスケットの網目に付着し、閉塞
- ② ①により、ロータリースクリーンに対する負荷が増大したことで過負荷となり自動停止
- ③ ①により、下流側(ポンプ側)の水位が低下し、上流側(海側)と下流側(ポンプ側)の水位差が生じる
- ④ ③の水位差が生じたことで上流側(海側)と下流側の水圧差が増大し、加えて循環水ポンプの取水による水流の抵抗により、上流側(海側)下部のバスケットにかかる荷重が増加したことで、変形(ロータリースクリーン C:8個、D:9個)

- ・ロータリースクリーンが過負荷となった原因は、大量の海藻等が流入したことでバスケットの網目が閉塞したことによるものと推定しました。
- ・バスケットが変形した原因は、バスケットの網目が閉塞し、上流側(海側)と下流側(ポンプ側)の水位差および水圧差が増大し、加えて循環水ポンプの取水による水流の抵抗が合わさり、上流側(海側)下部のバスケットにかかる荷重が増加したことで、変形に至ったものと推定しました。

変形したバスケットを新品に取り替えました。
