高浜発電所1号機の原子炉起動および調整運転の開始予定

2024年8月23日
関西電力株式会社

（添付資料）高浜発電所1号機 第28回定期検査の概要

高浜発電所1号機 第28回定期検査の概要

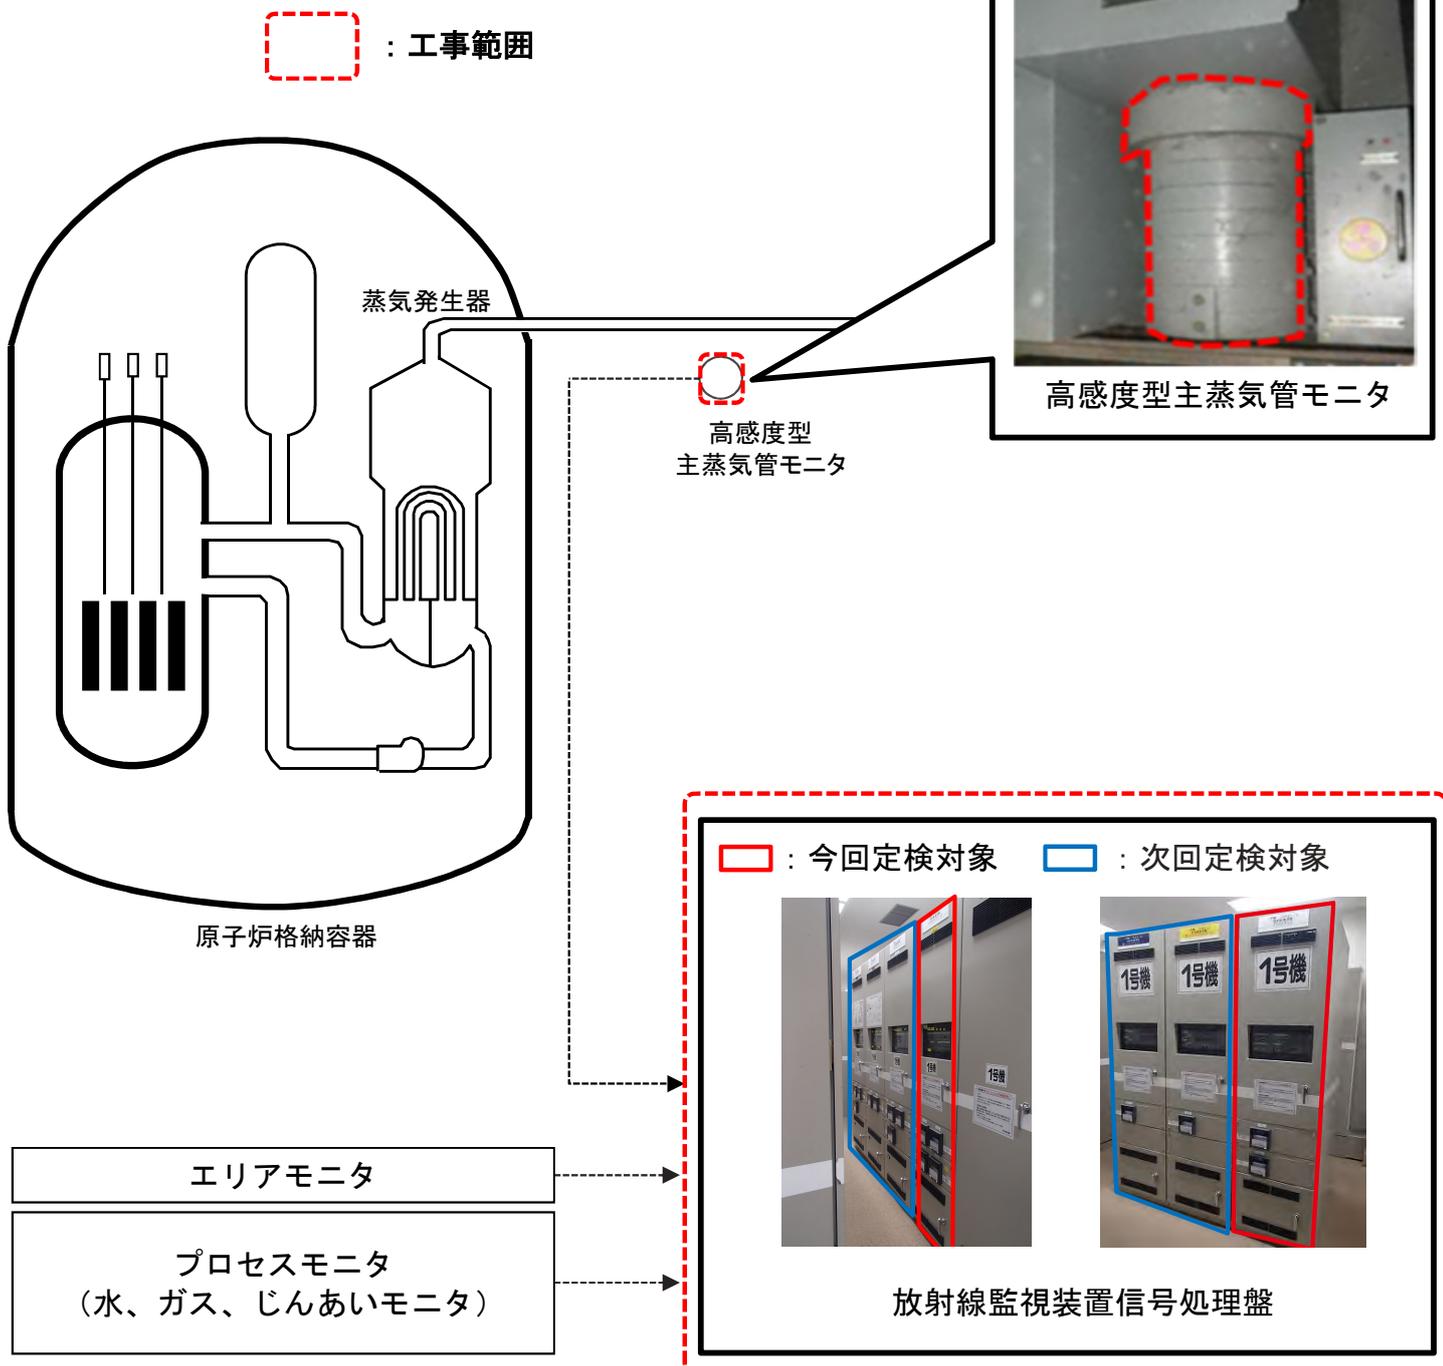
図-1 高感度型主蒸気管モニタ他取替工事

電子部品の製造中止等に伴う保守性向上の観点から、放射線管理施設プロセスモニタリング設備のうち高感度型主蒸気管モニタ※¹（3台）および同モニタが接続されている盤を含む放射線監視装置信号処理盤※²（2面）を取り替えました。

※¹：蒸気発生器伝熱管から1次冷却材の漏えいが発生した場合に早期に検知すべく、主蒸気管での放射線量の上昇を高感度で検出するモニタ。（各蒸気発生器（計3台）の主蒸気管に1台ずつ設置）

※²：放射線量を計測するモニタから送られる電気信号を線量当量率等に変換し表示させる処理盤。
また、線量当量率等の上昇を検知した際には、警報を発信させる装置。
放射線監視装置信号処理盤は7面あり、残り5面は次回定検で取替予定。

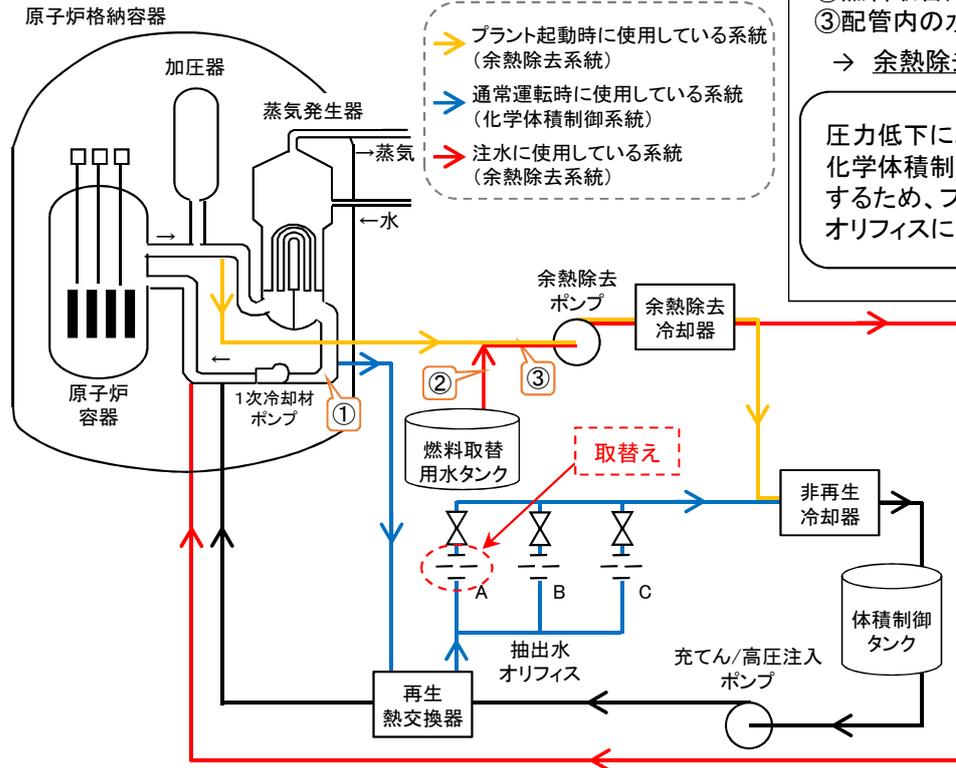
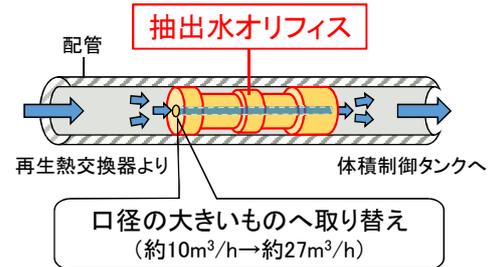
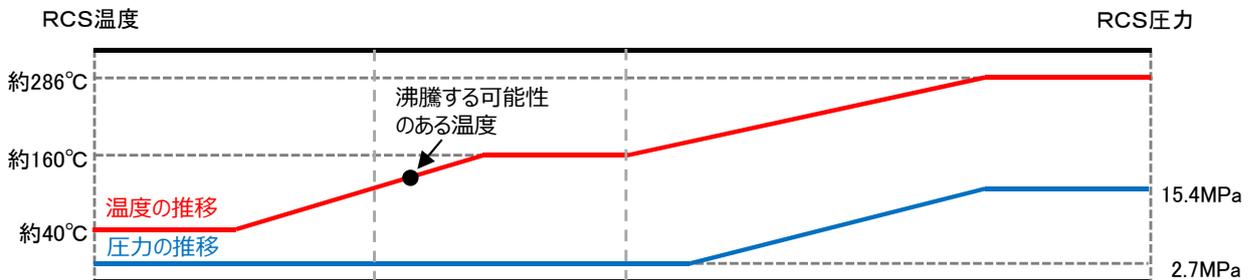
図-2 化学体積制御系統 抽出水オリフィス取替工事

余熱除去系統の信頼性向上の観点から、プラント起動時に化学体積制御系統を用いた1次冷却材系統(RCS)の圧力調整が実施できるよう、当該系統の抽出水オリフィスを口径の大きいものに取り替えました。

※米国原子力規制委員会が米国事業者に対し、「蒸気ボイドによる余熱除去ポンプ機能喪失問題」を通知したことを受け、国内においても原子力規制委員会および事業者が議論し、対策を講じる必要があると評価されました。

異常発生時の状況

- ①プラント起動中にRCSからの漏えいが発生
- ②燃料取替用水タンクからの注水を実施
- ③配管内の水が圧力低下により沸騰

→ 余熱除去ポンプが使用できなくなる可能性がある。

圧力低下により沸騰する可能性のある温度に達する前に、化学体積制御系統を用いた調整に切り替える運用に変更するため、プラント起動時の流量に対応した口径の抽出水オリフィスに取り替えた。

圧力低下により沸騰する可能性のある温度に達する前に、化学体積制御系統を用いた調整に切り替え、余熱除去系統を早期に隔離。

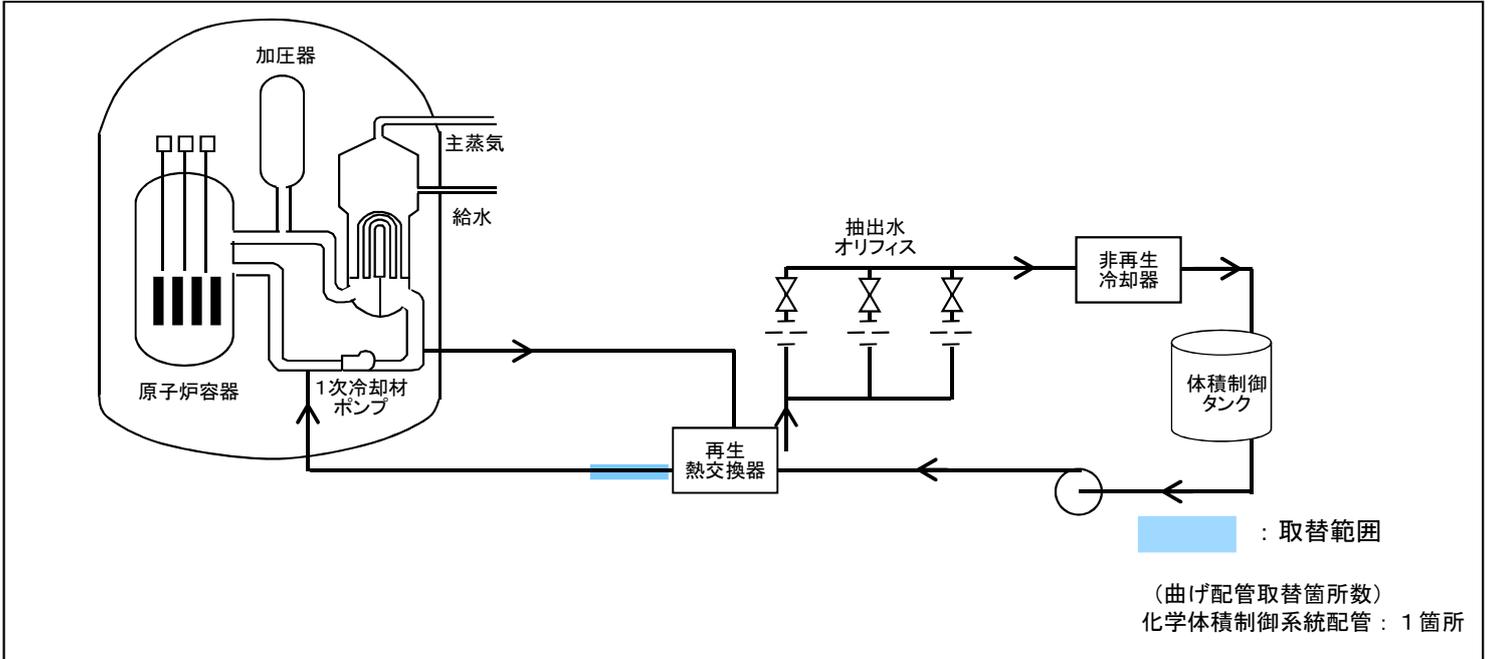
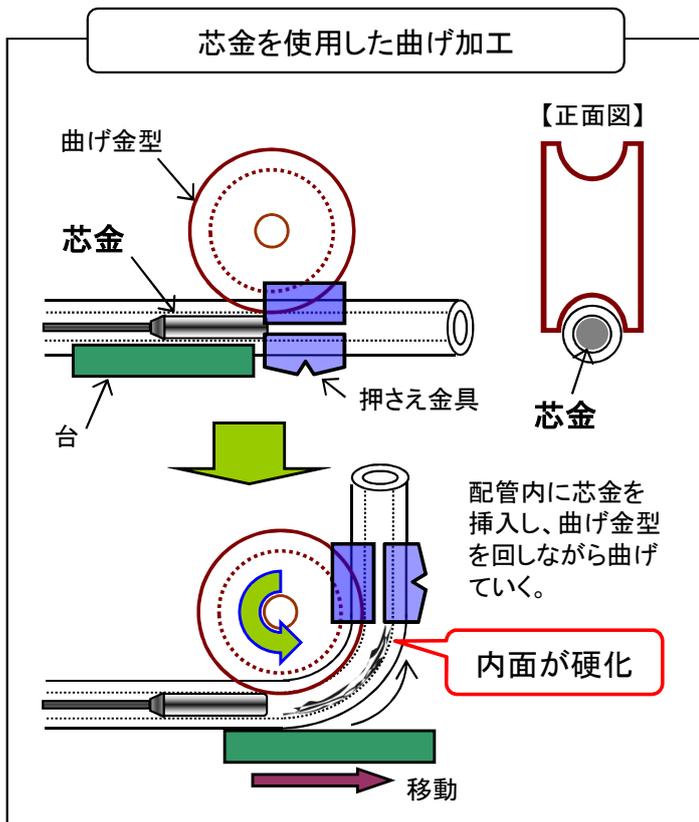
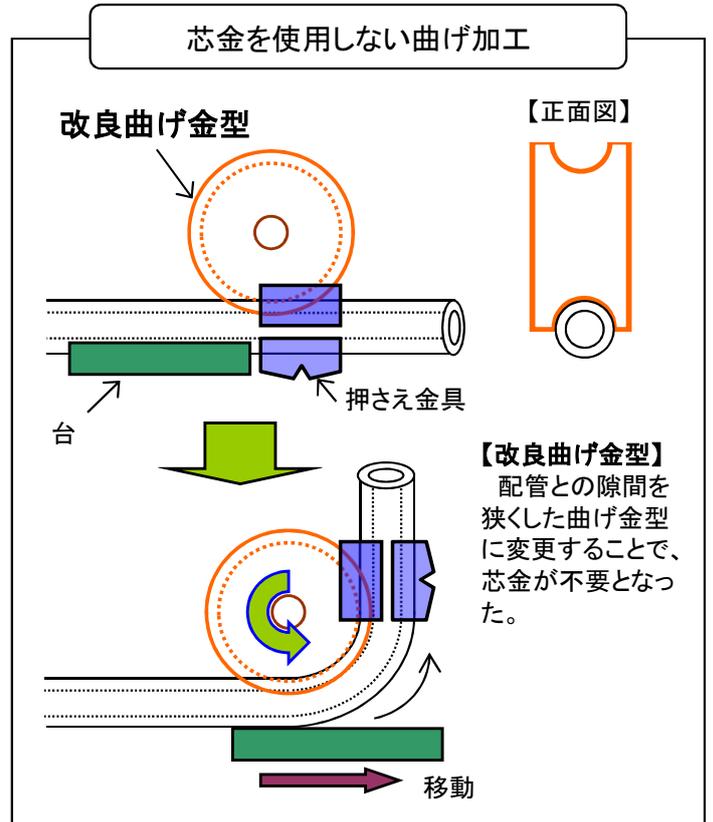
図-3 1次系強加工曲げ配管取替工事

国外BWRプラントにおいて、芯金を使用して曲げ加工した配管の内面で応力腐食割れが発生した事象を踏まえ、予防保全として、1次冷却材系統につながる曲げ配管のうち、芯金を使用して曲げ加工したものを、芯金を使用せずに曲げ加工した配管等に取り替えました。

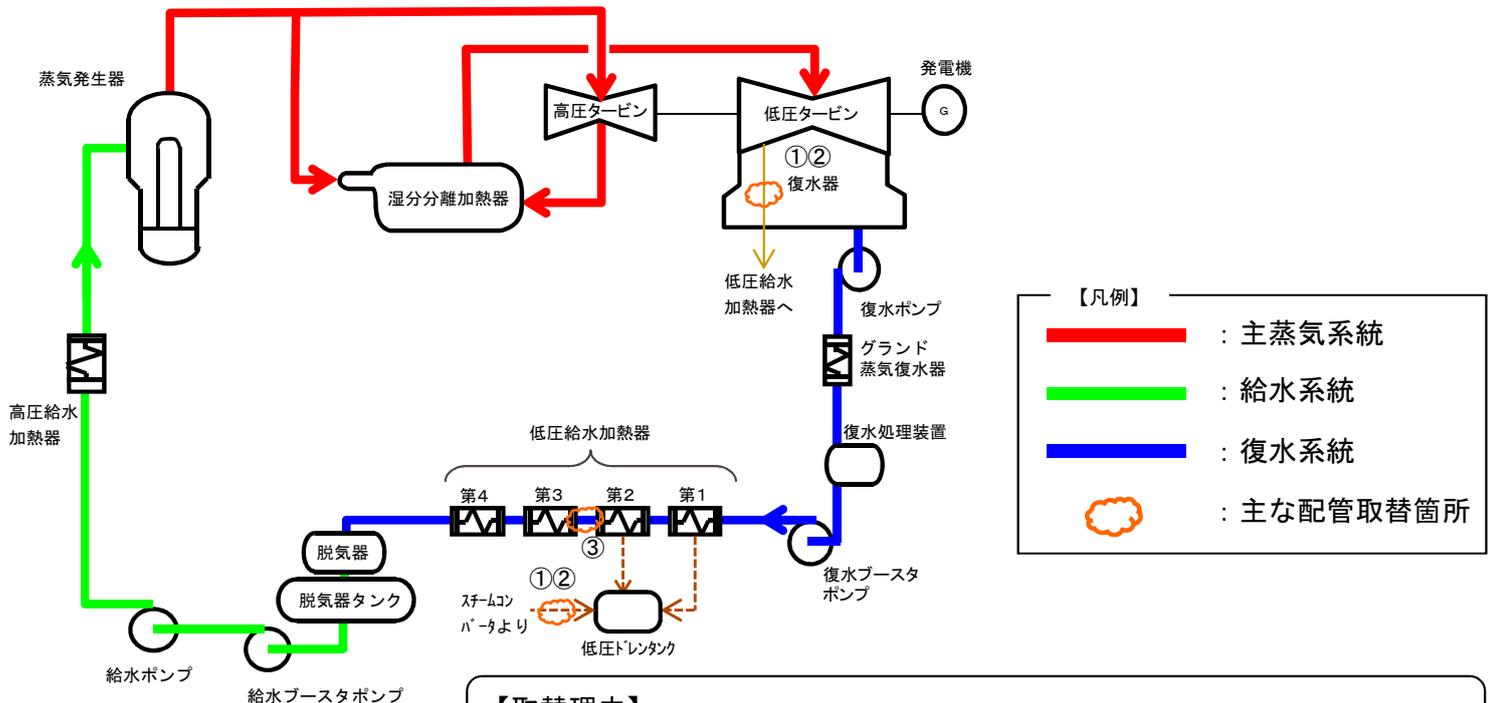
図-4 2次系配管の点検等

合計 1,640箇所について超音波検査（肉厚測定）を実施しました。

必要最小厚さを下回っている箇所、および次回定期検査までに必要最小厚さを下回る可能性があるとして評価された箇所はありませんでした。

過去の点検で減肉傾向が確認された部位7箇所、配管取替時の作業性を勘案した部位4箇所、および今後の保守性を考慮した部位3箇所の合計14箇所を耐食性に優れたステンレス鋼の配管に取り替えました。

- ①過去の点検で減肉傾向が確認されているため計画的に取り替えた箇所
 - ・ 抽気系統 炭素鋼 ⇒ ステンレス鋼 1箇所
 - ・ ドレン系統 ステンレス鋼 ⇒ ステンレス鋼 6箇所
- ②配管取替時の作業性を勘案して取り替えた箇所
 - ・ 抽気系統 炭素鋼 ⇒ ステンレス鋼 1箇所
 - ・ ドレン系統 ステンレス鋼 ⇒ ステンレス鋼 3箇所
- ③今後の保守作業を考慮して取り替えた箇所
 - ・ 復水系統 炭素鋼 ⇒ ステンレス鋼 3箇所
