美浜発電所3号機
1次系冷却水クーラ海水系統戻り母管の調査状況

2024年10月29日
関西電力株式会社

美浜発電所3号機 1次系冷却水クーラ海水系統戻り母管の調査状況

事象概要

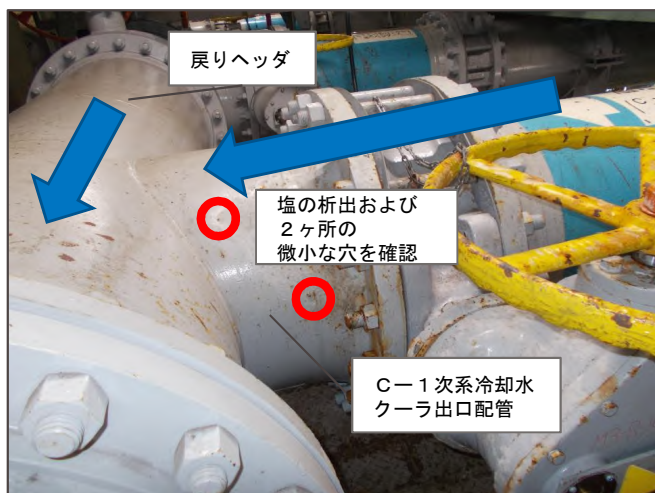
<T字管写真> ← : 海水の流れ (使用時)

T字管を取り外し、内面観察した結果、微小な穴の周辺を含むT字管上半面にライニング^{※4}の剥離を確認しました。剥離部のT字管内表面には、凸凹状の模様や炭素鋼の腐食がありました。

C-1次系冷却水クーラ出口配管	戻りヘッダ
外径	609.6mm	762.0mm
厚さ	12.0mm	12.0mm
材質	炭素鋼 (内面ライニング施工※1)	
最高使用温度	40℃	
海水流量	1,870m ³ /h	— ※2

※1 : 第27回定検でポリエチレンライニングに剥離が認められたため、補修方法を検討し、全面をエポキシ樹脂系ライニング (塗装時厚さ0.35mm以上) により施工。なお、A、B系統についてはポリエチレンライニングが施工されている。

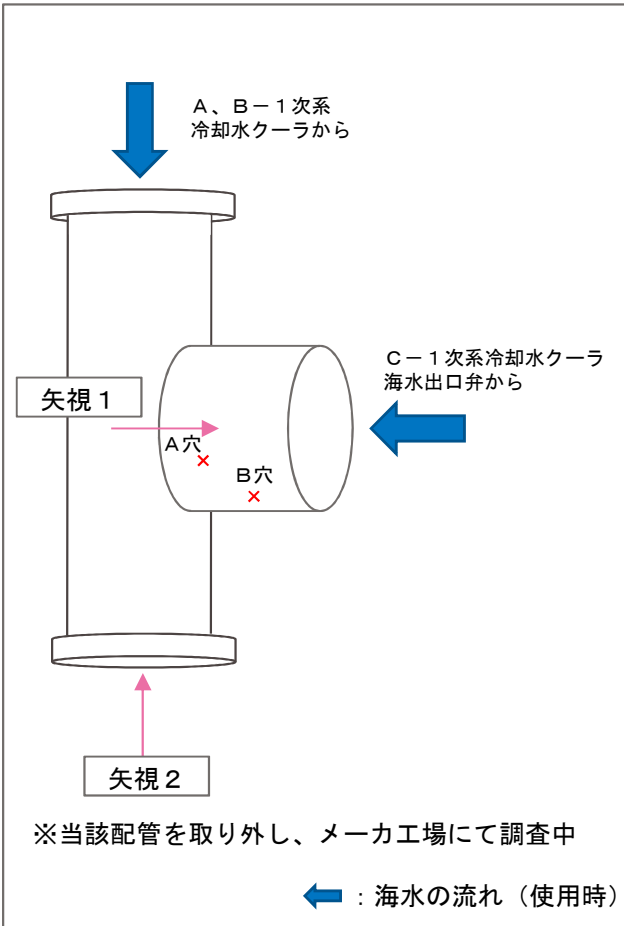
< T字管概要図 >

□ : ライニングの剥離箇所
(減肉傾向が認められた箇所)

× : 微小な穴

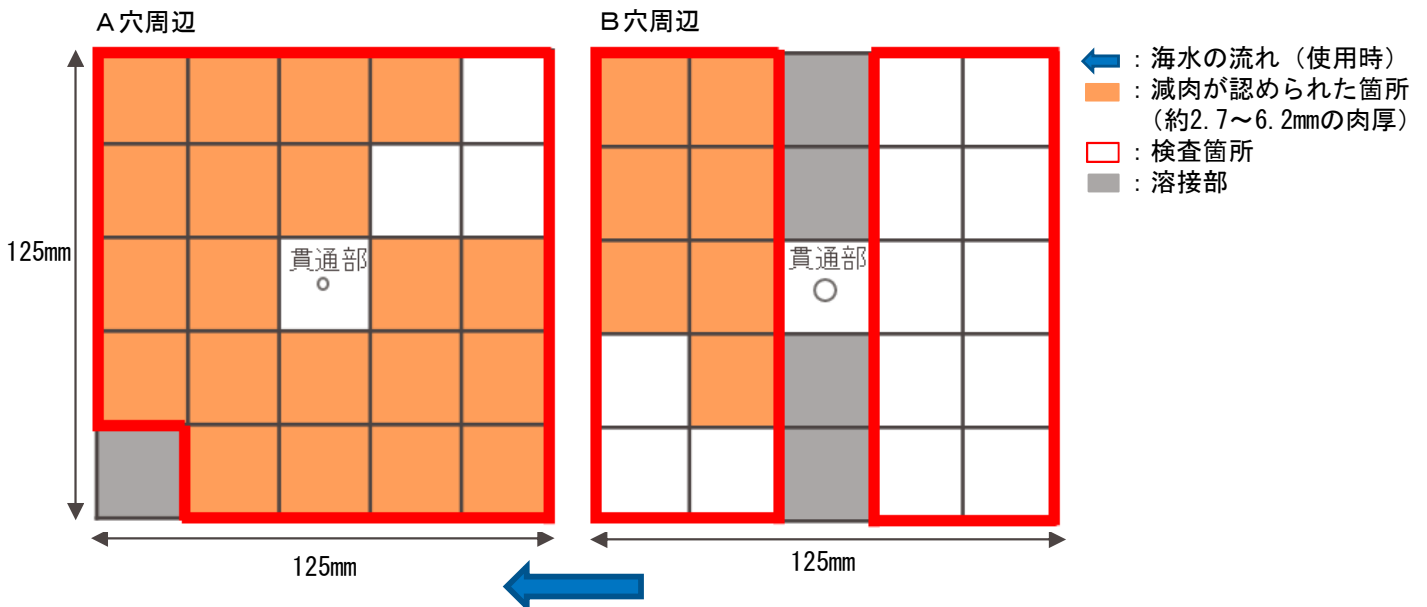
< 外面からの超音波探傷検査 (UT) 結果 (微小な穴周辺) >

美浜発電所3号機（定格熱出力一定運転中）において、2024年10月5日19時頃、巡視点検中の運転員が、1次系冷却水クーラ^{※1}の海水系統戻り母管^{※2}3系統（A、B、C）のうち、C系統母管の2箇所塩の析出があることを確認しました。当該箇所の肉厚測定の結果、微小な穴があり、その周辺に減肉を確認したことから、原因調査をすることとし、10月15日にプラントを停止しました。

※凸凹状の表面状態を確認し、穴の周囲の減肉を確認

現在、工場において、T字管の断面観察等の詳細な調査を実施しており、それらの結果も踏まえ、対策を検討していきます。
