## 高浜発電所 2 号機の定期検査開始

2024 年 11 月 1 日  
関西電力株式会社

高浜発電所 2 号機（加圧水型軽水炉 定格電気出力 8 2 万 6 千キロワット、定格熱出力 2 4 4 万キロワット）において、2024 年 11 月 6 日から約 4 ヶ月の予定で第 28 回定期検査を実施します。

## 高浜発電所2号機 第28回定期検査の概要

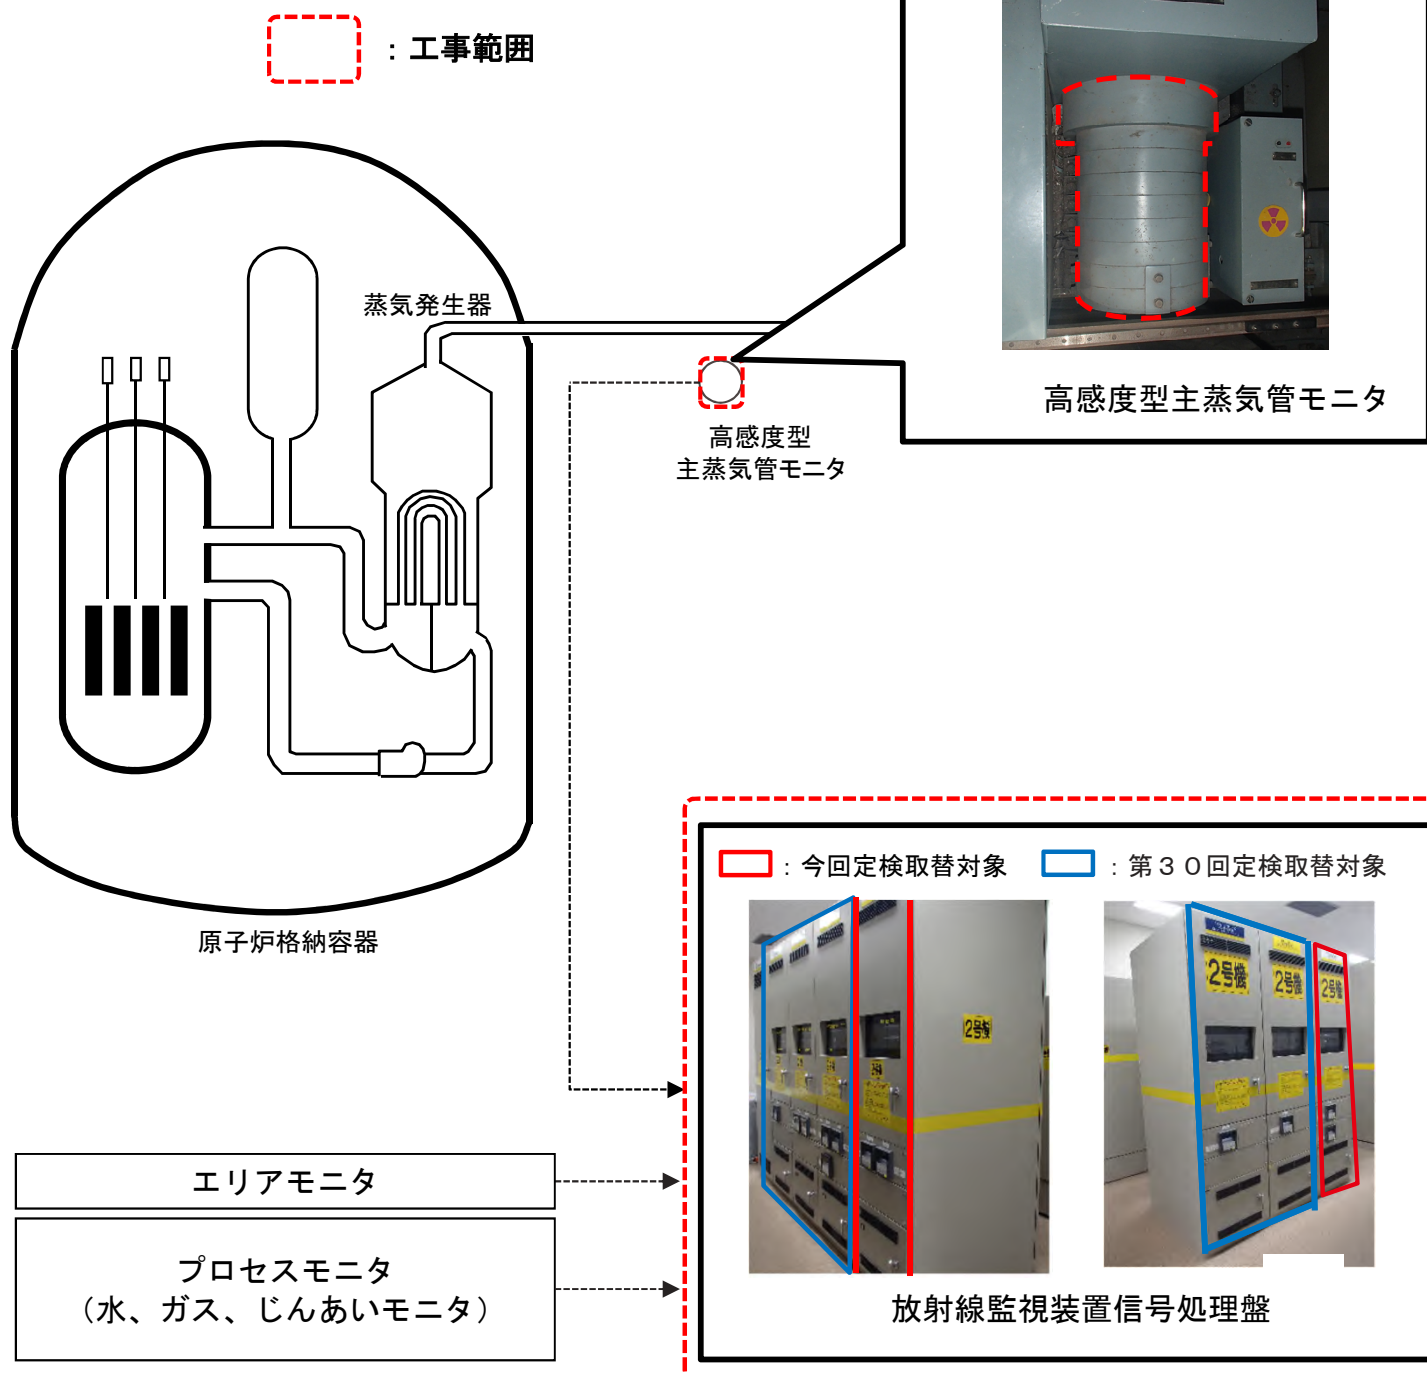
## 図－１ 高感度型主蒸気管モニタ他取替工事

電子部品の製造中止等に伴う保守性向上の観点から、放射線管理施設プロセスモニタリング設備のうち高感度型主蒸気管モニタ※<sup>１</sup>（３台）および同モニタが接続されている盤を含む放射線監視装置信号処理盤※<sup>２</sup>（２面）を取り替えます。

※１：蒸気発生器伝熱管から１次冷却材の漏えいが発生した場合に早期に検知すべく、主蒸気管での放射線量の上昇を高感度で検出するモニタ。（各蒸気発生器（計３台）の主蒸気管に１台ずつ設置）

※２：放射線量を計測するモニタから送られる電気信号を線量当量率等に変換し表示させる処理盤。

放射線監視装置信号処理盤は７面あり、残り５面は第３０回定検で取替予定。

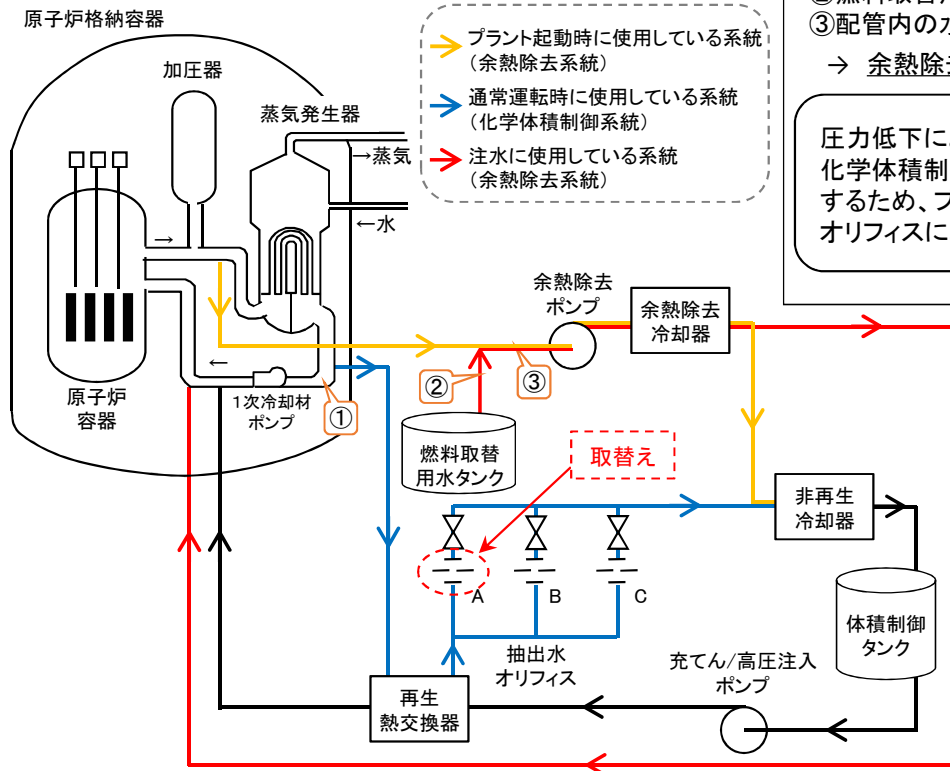
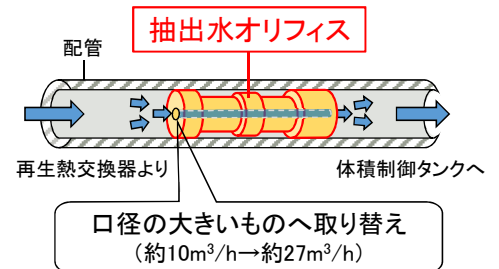
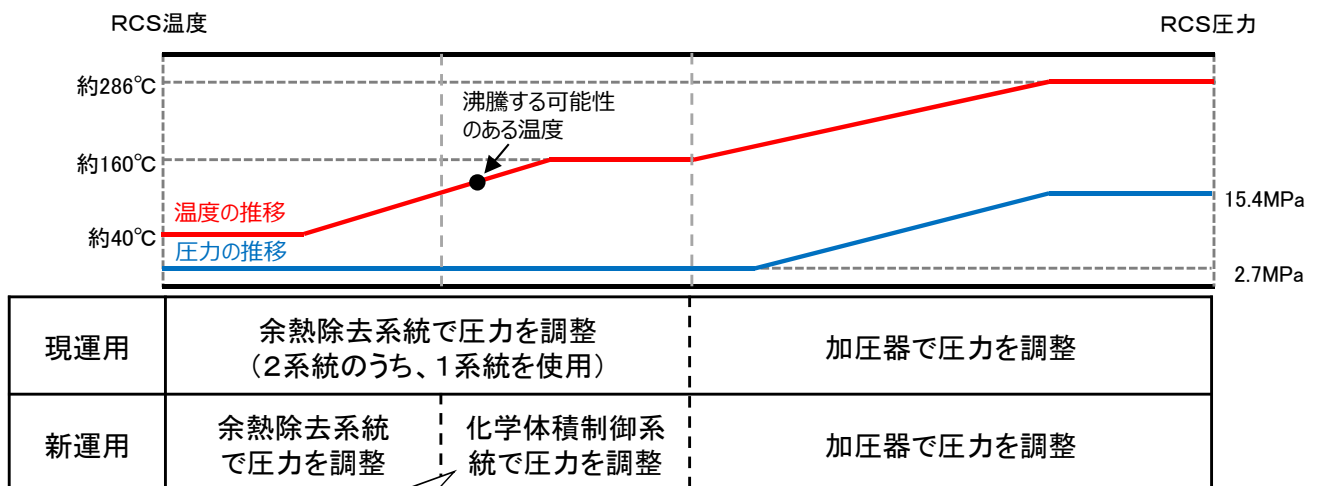
## 図－2 化学体積制御系統 抽出水オリフィス取替工事

余熱除去系統の信頼性向上の観点から、プラント起動時に化学体積制御系統を用いた1次冷却材系統(RCS)の圧力調整が実施できるよう、当該系統の抽出水オリフィスを口径の大きいものに取り替えます。

※米国原子力規制委員会が米国事業者に対し、「蒸気ボイドによる余熱除去ポンプ機能喪失問題」を通知したことを受け、国内においても原子力規制委員会および事業者が議論し、対策を講じる必要があると評価されました。

- ① プラント起動中にRCSからの漏えいが発生
- ② 燃料取替用水タンクからの注水を実施
- ③ 配管内の水が圧力低下により沸騰

→ 余熱除去ポンプが使用できなくなる可能性がある。

圧力低下により沸騰する可能性のある温度に達する前に、化学体積制御系統を用いた調整に切り替える運用に変更するため、プラント起動時の流量に対応した口径の抽出水オリフィスに取り替える。

圧力低下により沸騰する可能性のある温度に達する前に、化学体積制御系統を用いた調整に切り替え、余熱除去系統を早期に隔離。

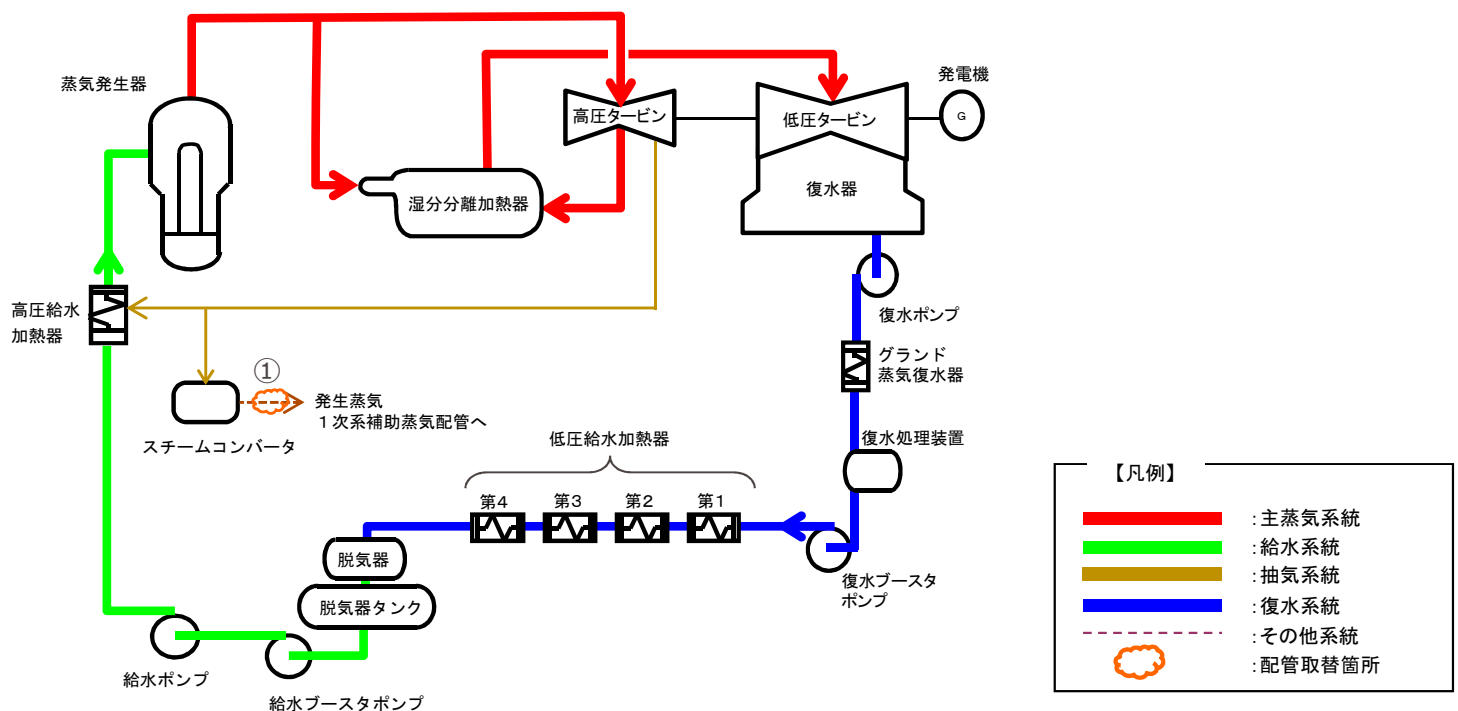
図－3 2次系配管の点検等

①過去の点検で減肉傾向が確認されているため計画的に取り替える箇所  
炭素鋼 ⇒ 炭素鋼 1 箇所

過去の点検において減肉傾向が確認された部位 1 箇所を炭素鋼の配管に取り替えます。
