## 美浜発電所3号機

### 1次系冷却水クーラ海水系統戻り母管の減肉に関する原因と対策

2024年11月14日

関西電力株式会社

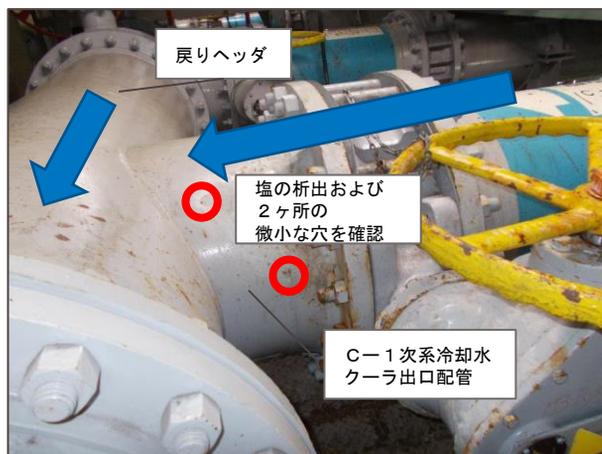
### <当該配管写真> ← : 海水の流れ (使用時)

その後、プラントを冷温停止状態とし、C-1次系冷却水クーラ海水出口弁（以下、バタフライ弁<sup>※3</sup>）下流にある当該配管内を観察した結果、上半面にライニング<sup>※4</sup>の剥離があり、配管（炭素鋼）内表面に凸凹状の模様や炭素鋼の腐食を確認しました。このため、当該配管を切り出し、メーカ工場にて断面観察等の調査をすることとしました。

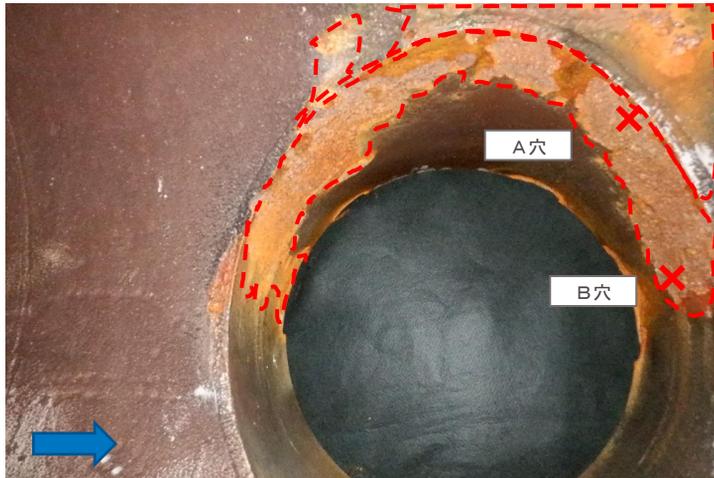
矢視 1

※凸凹状の表面状態を確認し、穴の周囲の減肉を確認

□ : ライニングの剥離箇所  
(減肉傾向が認められた箇所)

× : 微小な穴

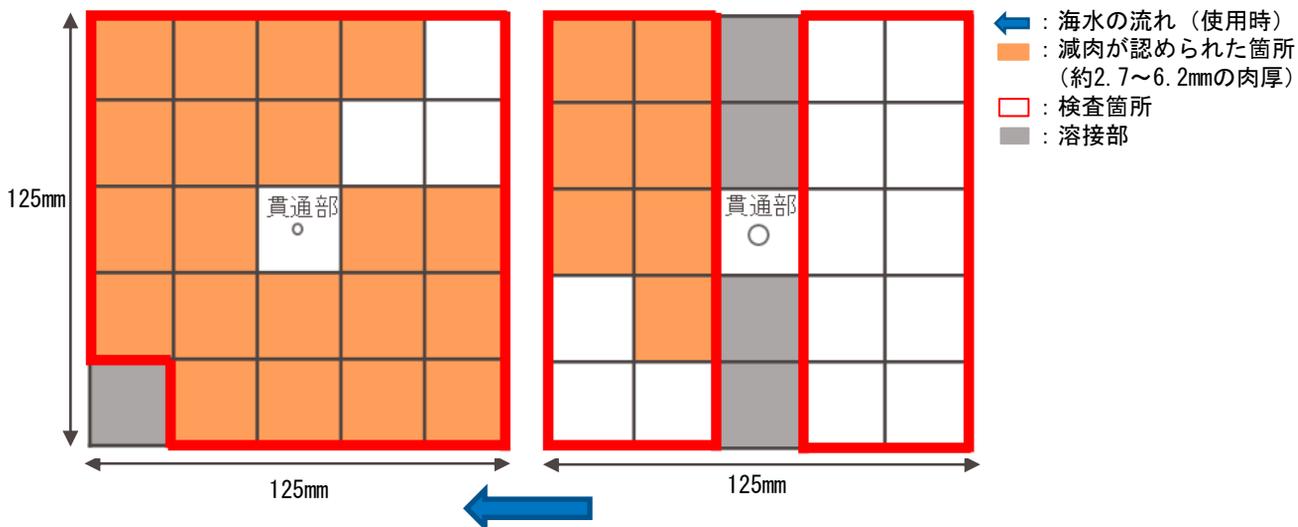
## <外面からの超音波探傷検査 (UT) 結果 (微小な穴周辺) >

美浜発電所3号機（定格熱出力一定運転中）において、2024年10月5日に1次系冷却水クーラ<sup>※1</sup>の海水系統戻り母管<sup>※2</sup>3系統（A、B、C）のうち、C系統母管の2箇所塩の析出を確認しました。肉厚測定の結果、微小な穴とその周辺部分に減肉を確認したことから、原因調査をすることとし、10月15日にプラントを停止しました。

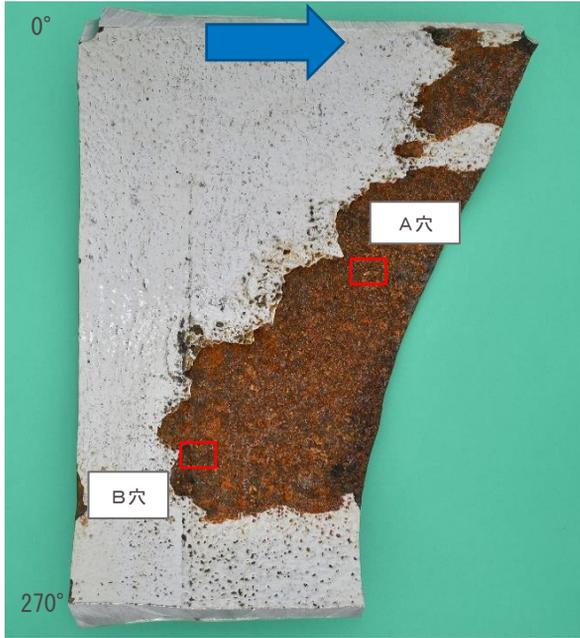
## <内面の外観観察>

当該配管内表面を詳細観察した結果、微小な穴の周辺に凸凹状の模様があり、薄い錆の付着があることを確認しました。これは、キャビテーションによるエロージョン<sup>※5</sup>の特徴であることを確認しました。また、断面観察した結果、微小な穴の周辺の配管内面が全体的に減肉していました。穴の内部は、内面から外面につぼ状であることを確認し、このことから局部腐食が配管内面から外面に進行し貫通に至ったものと推定しました。

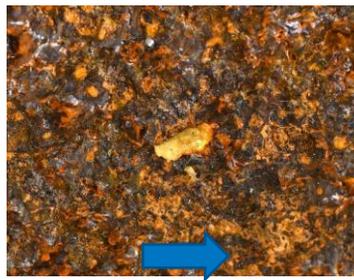
A穴周辺

微小な穴の周辺に凸凹状の模様があり、薄い錆の付着があることを確認した。

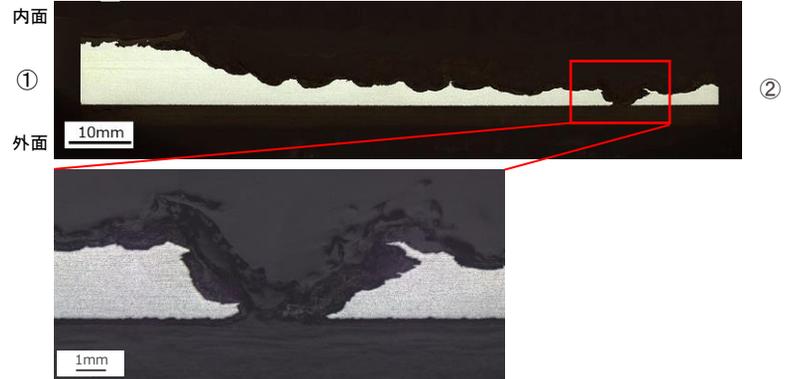
A穴周辺

穴の内部は、内面から外面につぼ状であることを確認し、このことから局部腐食が配管内面から外面に進行し貫通に至ったものと推定した。なお、き裂や割れなどは認められなかった。

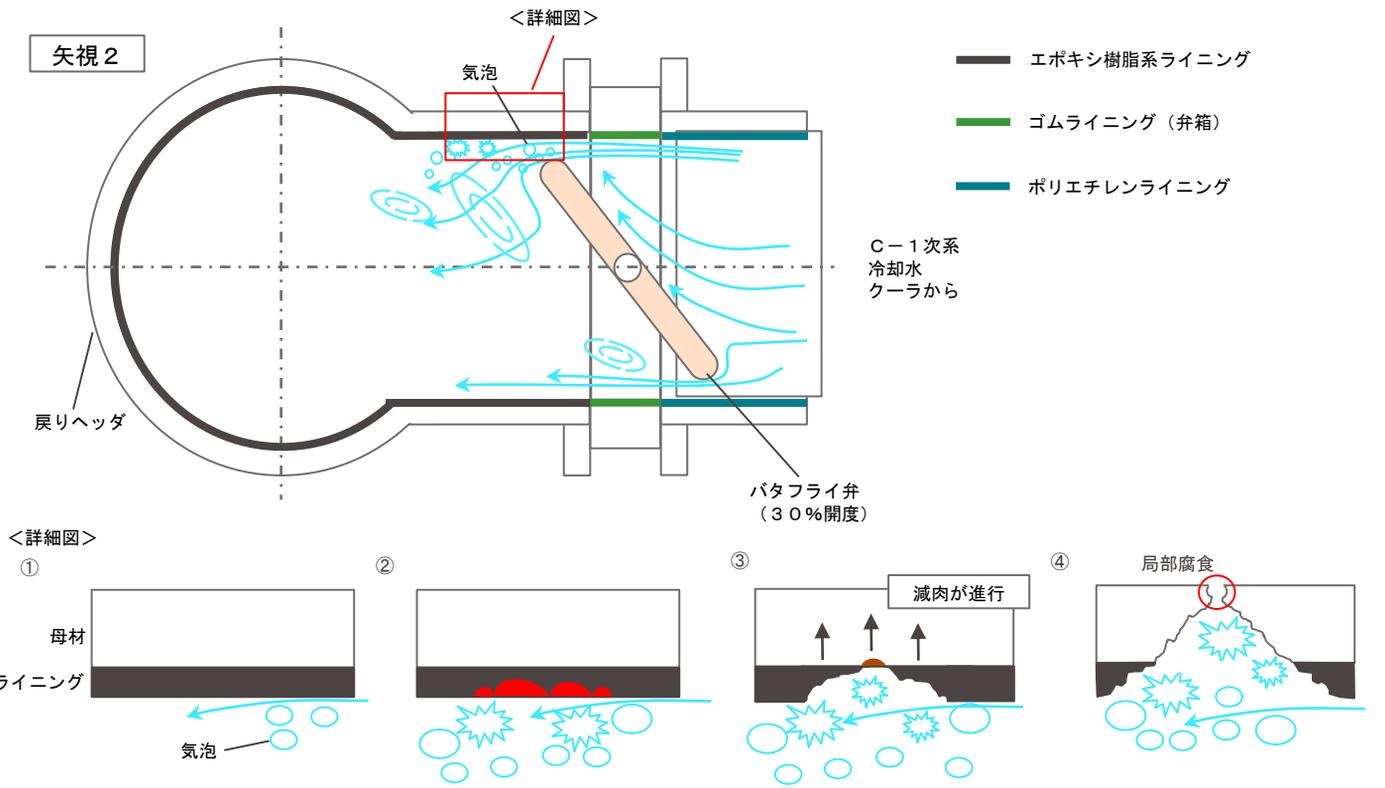
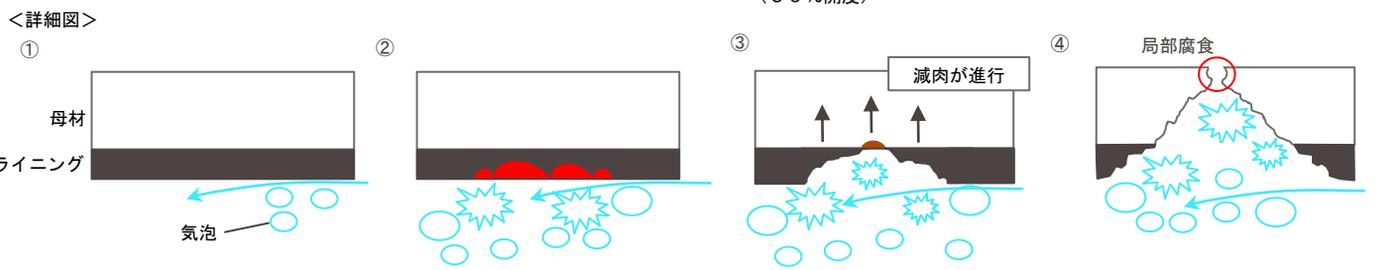
# 配管減肉の推定メカニズム

前回の第27回定期検査において、エポキシ樹脂系ライニングで補修した結果、ライニングが剥がれ当該箇所の配管母材が海水に接触したことで配管内面から外面へのキャビテーションによるエロージョンの影響で減肉が進行し、その後、局所的な腐食により貫通に至ったと推定しました。

- ① C-1 次系冷却水クーラ下流のバタフライ弁の流路縮小による圧力低下（流速増加）によって、弁体端部で気泡が発生した。（キャビテーション）
- ② その下流では、流路が拡大することで、圧力が回復（流速が低下）し、配管上半面付近で気泡が消滅し、衝撃圧により、ライニングが削られた。（キャビテーションによるエロージョン）
- ③ ライニングに部分的な剥離が生じ、母材と海水が接触した。その後もキャビテーションによるエロージョンが継続し、母材の減肉が進行した。
- ④ その後、局所的な腐食により貫通に至った。

当該配管をポリエチレンライニングが施工された配管に取り替えます。

また、ライニングの標準的な補修方法や過去のライニング不具合情報をまとめたガイドラインを作成し、社内標準に反映します。

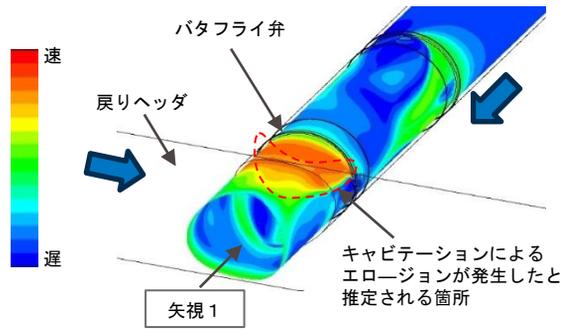
## <弁周辺の流速分布（流動解析）>

当該配管内の海水の流れを模擬した流動解析を実施した結果、ライニングの剥離が認められた当該配管内の上半面は、バタフライ弁下流に位置しているため、直管部と比較し流速が速く、圧力低下が生じ、キャビテーションによるエロージョンが発生することを確認しました。

バタフライ弁下流の流速が少し低下した場所でキャビテーションによるエロージョンが発生したと推定される。なお、配管摩耗状況と流速分布による速度低下（圧力回復）範囲はおおよそ整合している。また、上記範囲は流速が速く、一般部と比較して流況が厳しくなっている。
