## 高浜発電所3号機の原子炉起動および調整運転の開始予定

2025年5月30日

関西電力株式会社

## 高浜発電所3号機 第27回定期検査の概要

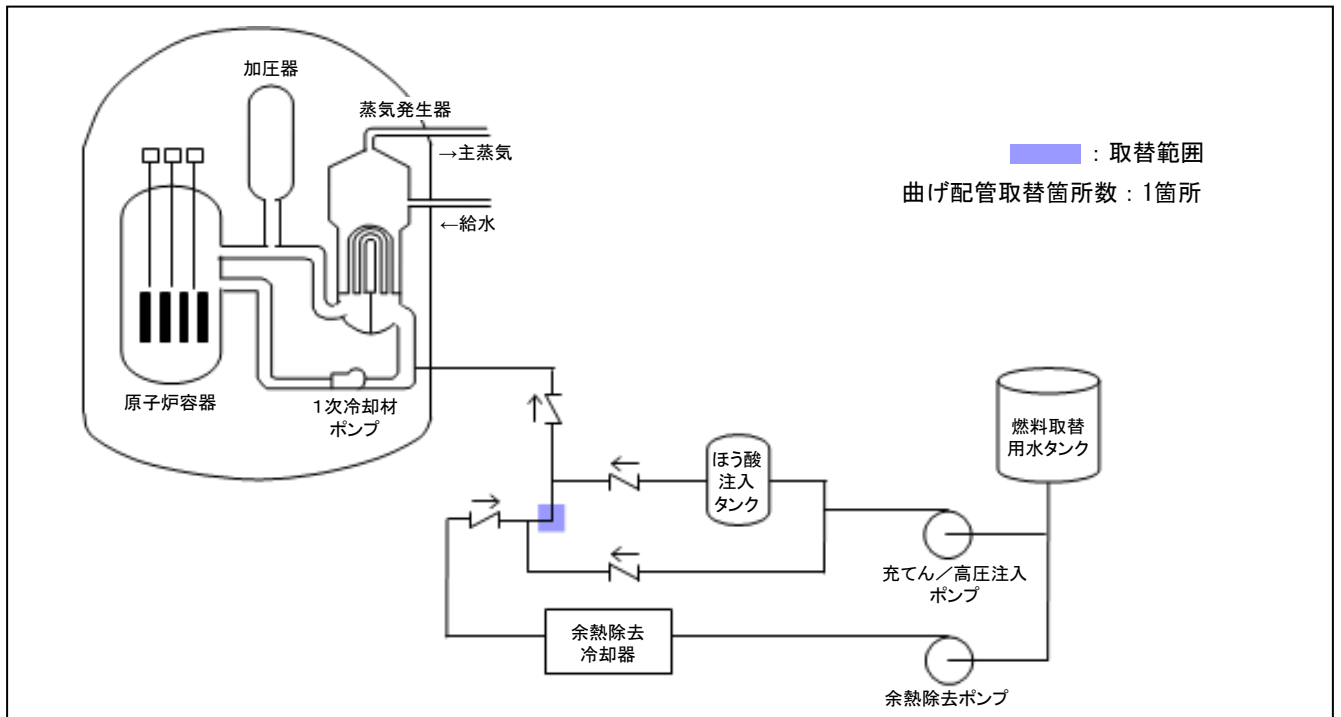
## 図－１ １次系配管(安全注入ライン)取替工事

１次冷却材系統につながる曲げ配管のうち、曲げ金型で芯金※を使用し加工した配管を、曲げ加工による硬化層が生じない配管に取り替えました。これは、国外の沸騰水型原子炉(BWR)プラントにおいて、芯金を使用して加工した配管の内面で応力腐食割れが発生した事象を踏まえ、予防保全として取り替えたものです。

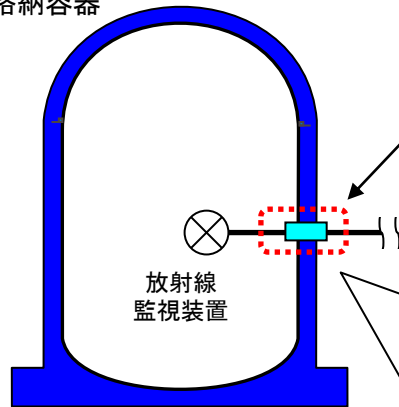
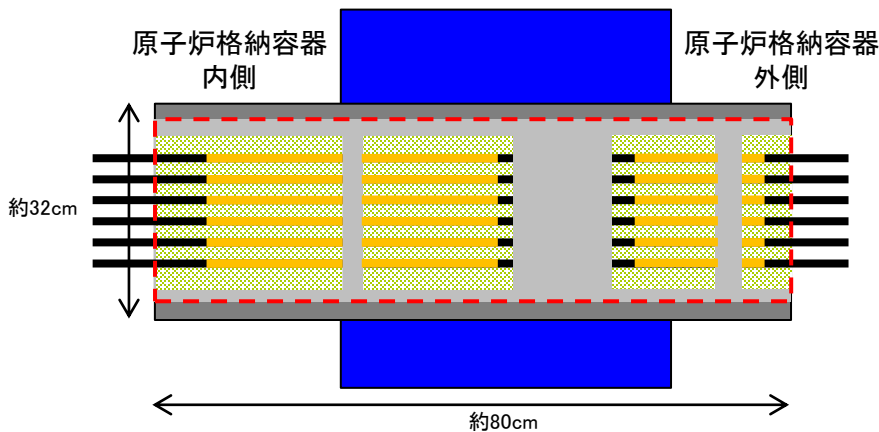
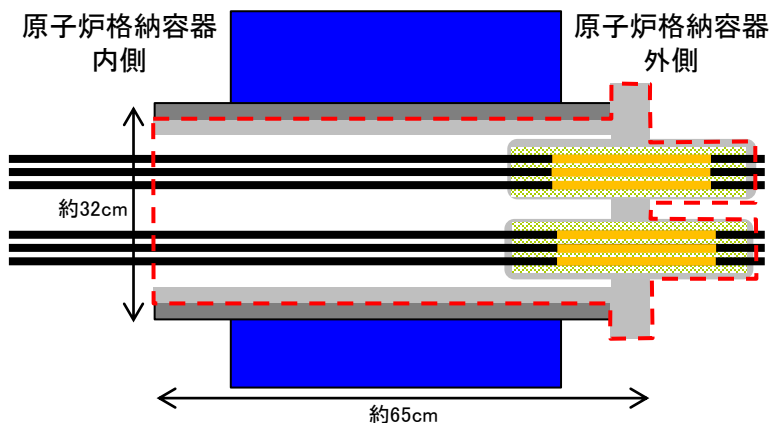
## 図-2 電気配線貫通部改良工事

事故時の過酷な環境下で機能要求のある原子炉格納容器内の放射線監視装置に接続されているケーブルが通る原子炉格納容器の電気配線貫通部（2箇所）について、信頼性向上の観点から、最新型式のモジュラー型の電気配線貫通部に取り替えました。

取替前に比べ、より過酷な環境下でも貫通部の電氣的機能（絶縁性能等）が維持できることを確認された型式

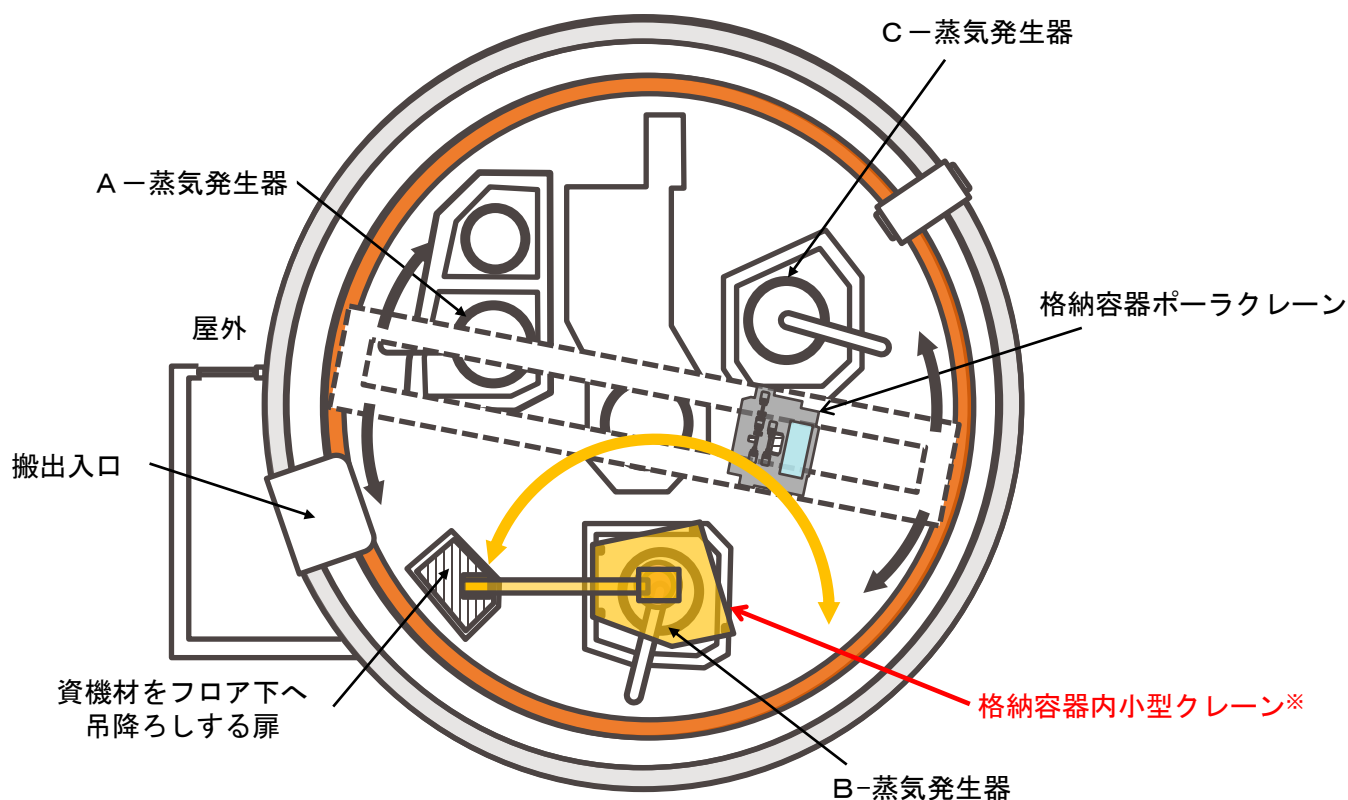
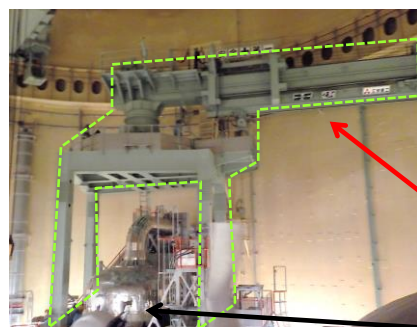
図－3 格納容器内小型クレーン一時撤去工事

次回（第28回）定期検査時に予定されている蒸気発生器取替工事の先行工事として、取替作業時に干渉する格納容器内小型クレーンを一時撤去しました。

※ 定期検査期間中における格納容器内の資機材運搬(昇降用階段、足場材など)を効率的に行えるよう設置されている。  
なお、一時撤去後は格納容器ポーラクレーンにてこれらの資機材運搬が可能であることから、定期検査作業に支障はない。

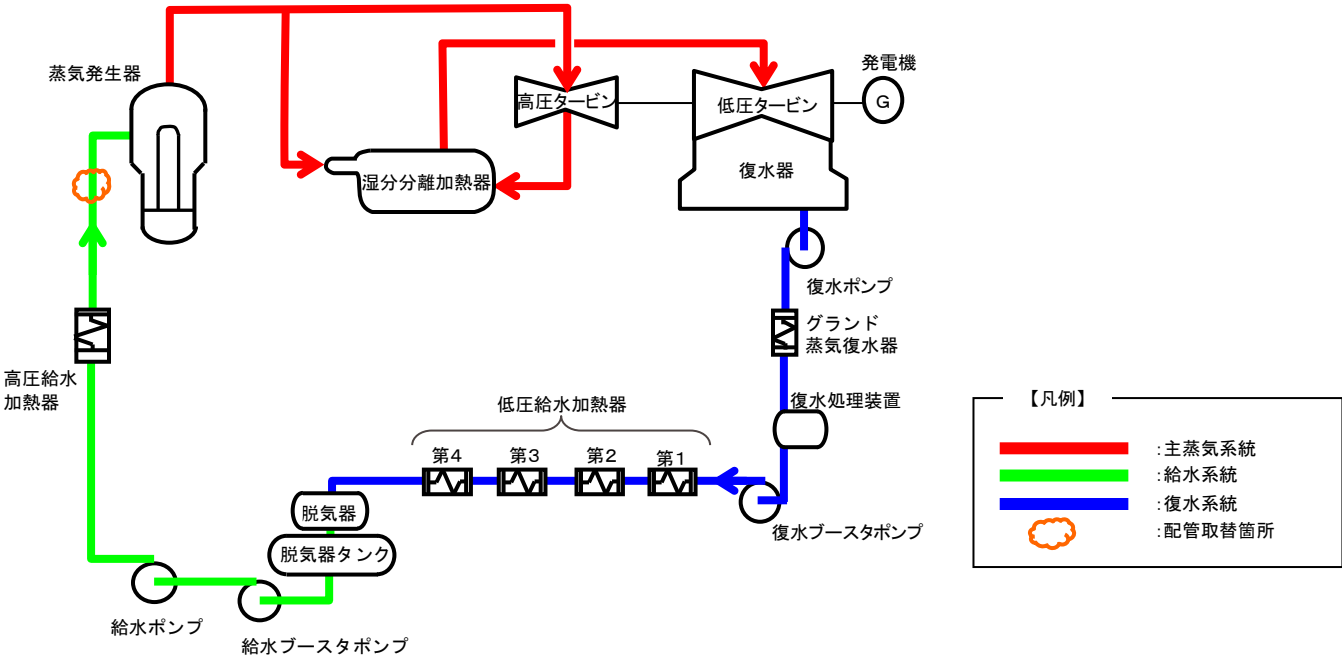
図－４ ２次系配管の保全対策

合計 3 6 8 箇所について超音波検査（肉厚測定）を実施しました。  
その結果、必要最小厚さを下回っている箇所、および次回定期検査までに必要最小厚さを下回る可能性があるとして評価された箇所はありませんでした。

合計 3 箇所について配管の取替えを実施しました。

| 交換理由 | 交換前 | 交換後 | 箇所 |
|---|---|---|---|
| 過去の点検で減肉傾向が確認されているため<br>計画的に取り替える箇所 | 炭素鋼 | 低合金鋼 | 3 |
