原子力発電所の運営状況

2025年6月2日
関西電力株式会社

美浜発電所3号機 炉内外核計装照合校正誤りの原因と対策

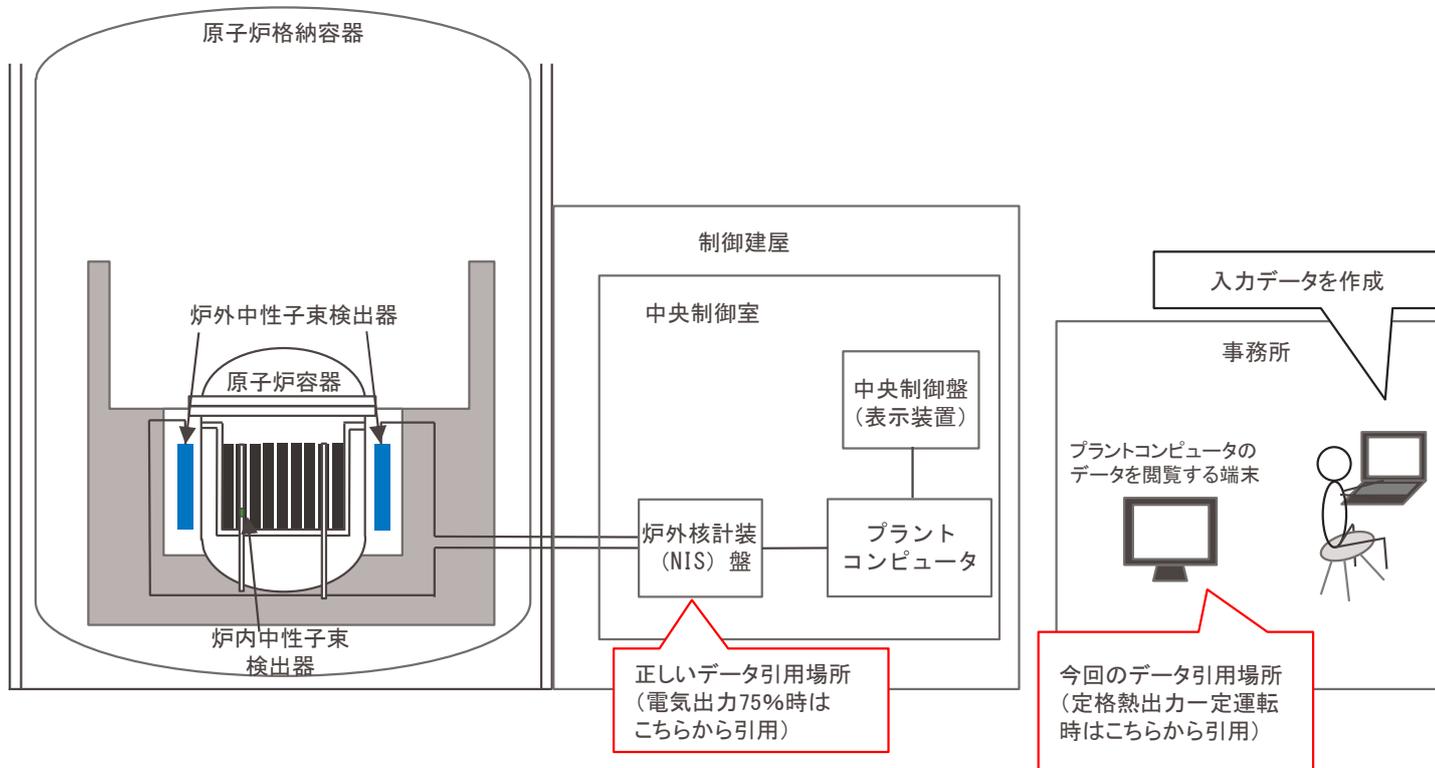
<発生場所>

発電所名	美浜発電所3号機	発生日	2025年5月27日
件名	美浜発電所3号機 炉内外核計装照合校正誤りの原因と対策		
事象概要 および 対応等	<p style="text-align: right;">添付資料参照</p> <p>美浜発電所3号機（第28回定期検査中）において、定格熱出力一定運転に向けた出力上昇中（電気出力約75%で保持中）のところ、2025年5月26日21時00分頃に運転員が、炉外核計装^{*1}（N I S）の指示値が原子炉出力より約10%低くなっていることを確認しました。原因を確認した結果、5月26日17時3分に実施した炉内外核計装照合校正^{*2}にかかる入力データに誤りがあったことから、5月27日3時34分にN I S指示値を再校正しました。</p> <p>炉内外核計装照合校正からN I S指示値の再校正までの間、原子炉出力よりもN I S指示値が約10%低くなっていたため、5月26日17時3分から5月27日3時34分の間、保安規定の運転上の制限^{*3}を満足していない状態にあったと5月27日12時00分に判断しました。また、N I S指示値の再校正により、保安規定の運転上の制限の逸脱から復帰していることも同日12時00分に判断しました。</p> <p>※1：原子炉容器の周囲に中性子束検出器を設置し、原子炉出力に比例した中性子束を監視する装置 ※2：燃料配置により出力分布が変化するため、炉内に検出器を一時的に挿入し炉内の出力分布に合わせて炉外の検出器の指示値を校正する作業 ※3：運転上の制限とは、安全機能を確保するために必要な機器（ポンプ等）の台数や、原子炉の状態毎に遵守すべき温度や圧力の制限を定めているもの。一時的にこれを満足しない状態が発生すると、運転上の制限からの逸脱を宣言し、予め定められた時間内に措置を行うことが必要。今回は、N I Sの必要なチャンネル数（4チャンネル）が正しく動作する状況になかったと判断したものと。</p> <p style="text-align: right;">（2025年5月27日お知らせ済み）</p> <p>1. 調査結果 電気出力75%時においては、入力データ作成時に本来N I S盤^{*4}の電流値を引用すべきところ、入力データを作成した担当者は、プラントコンピュータ^{*5}のデータを閲覧する端末から電圧値を引用（定格熱出力一定運転時のデータ引用方法）し、電流値に換算した値を誤って利用していました。</p> <p>※4：N I Sの指示値を表示する装置 ※5：発電所の運転データを管理・表示するためのコンピュータ</p> <p>2. 推定原因 入力データ作成に関する手順書に電流値の引用元が明記されておらず、誤った値を引用したことが原因と推定しました。</p> <p>3. 対策 ・入力データ作成に関する手順書に電流値の引用元（N I S盤）を明記するとともに、入力データ作成にあたってはデータの引用元を複数人でチェックします。 ・入力データ作成部署を対象に、今回の事象を題材として原子炉起動時の炉心管理や炉心出力監視の重要性を再認識することを目的とした事例研修を実施します。</p> <p style="text-align: right;">以上</p>

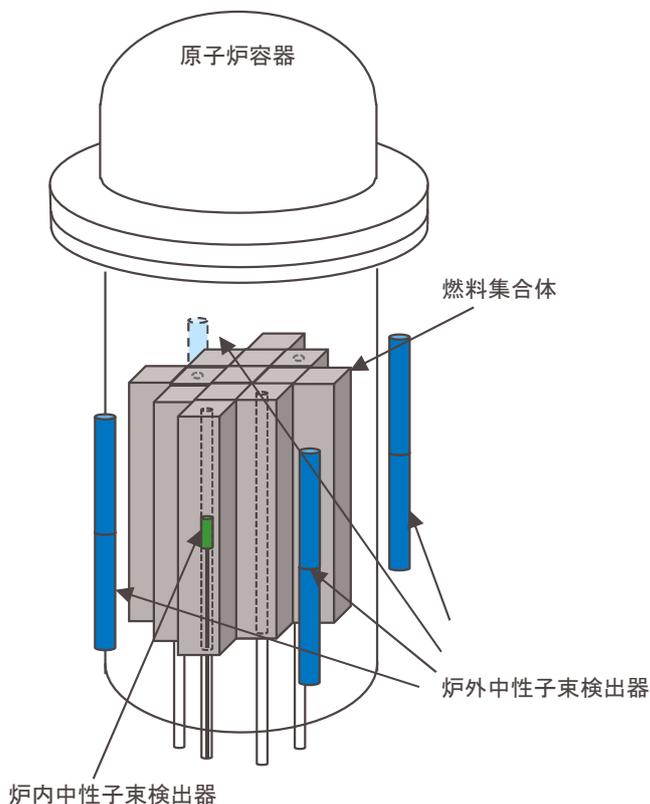
<中性子束検出器の概要>

入力データを作成した担当者は、入力データ作成時に炉外核計装(以下、NIS)盤の電流値を引用すべきところ、プラントコンピュータのデータを閲覧する端末から電圧値を引用し、電流値に換算した値を誤って利用

誤って作成された入力データを基に、校正作業の担当者が、手順書に従って校正を実施
(保安規定の運転上の制限を逸脱)

運転員は、中央制御室にて校正中のプラント監視中にNIS指示値の低下を確認し、入力データ作成部署にデータの再確認を依頼

入力データ作成部署にて、データ誤りを確認

運転員は、NIS指示値の再校正を実施
(保安規定の運転上の制限の逸脱から復帰)
