## 高浜発電所 4 号機の定期検査状況 (蒸気発生器伝熱管の渦流探傷検査結果等)

2025年7月23日  
関西電力株式会社

高浜発電所 4 号機（加圧水型軽水炉 定格電気出力 87 万キロワット、定格熱出力 266 万キロワット）において、2025 年 6 月 18 日から実施している第 26 回定期検査の状況について、以下のとおりお知らせします。

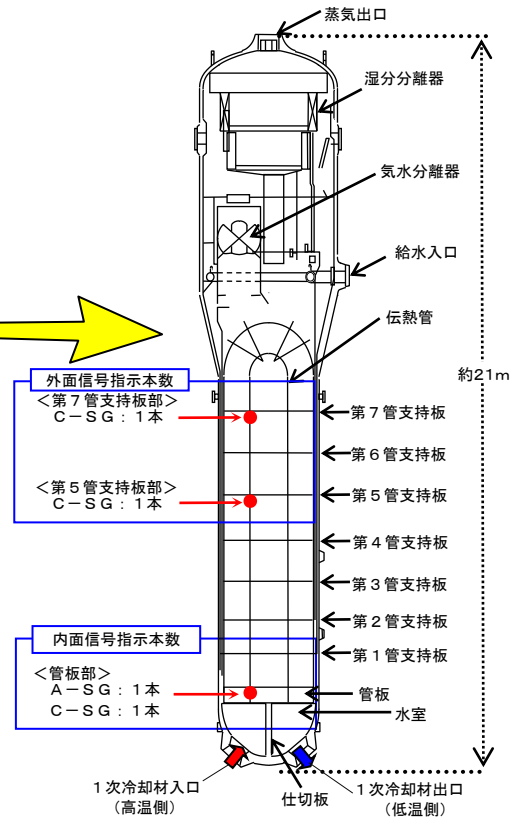
## SGの概要図

その結果、C－SG の伝熱管 2 本について、いずれも管支持板部付近に外面（2 次側）からの減肉とみられる有意な信号指示<sup>※3</sup>が認められました。また、A－SG の伝熱管 1 本および C－SG の伝熱管 1 本の高温側管板上部に内面（1 次側）からの割れとみられる有意な信号指示が認められました。

伝熱管の外面減肉については、2018 年以降、高浜発電所 3 号機および 4 号機の定期検査においても同様の事例が発生しており、原因はスケール<sup>※4</sup>による摩耗減肉と推定しています。

なお、有意な信号指示が認められた伝熱管 4 本については、高温側および低温側管板部で施栓し、使用しないこととします。

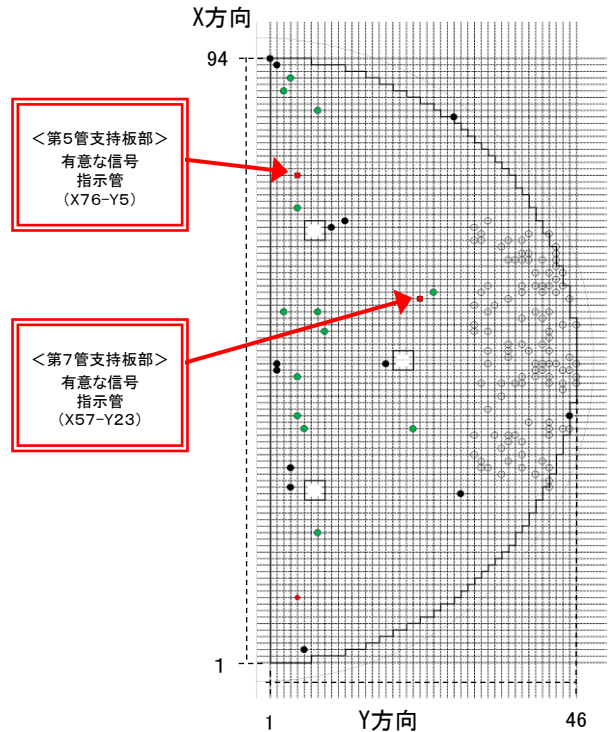
## C-SG(高温側)上部から見た伝熱管位置を示す図

- : 今回外面減肉指示が認められた位置 ( 2本 )
- ◆ : 今回内面に指示が認められた位置 ( 1本 )
- : 既施栓管(外面減肉) ( 13本 )
- : 既施栓管(拡管部応力腐食割れ) ( 13本 )
- : 既施栓管(拡管部応力腐食割れ以外) (110本)

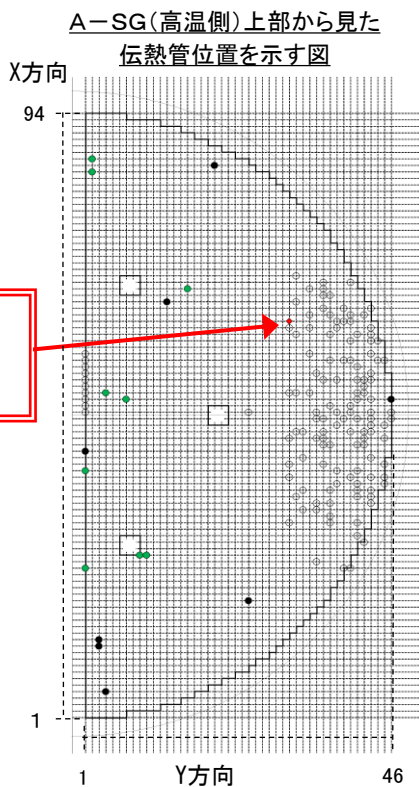
- ◆ : 今回内面に指示が認められた位置 ( 1本)
- : 既施栓管(外面減肉) ( 9本)
- : 既施栓管(拡管部応力腐食割れ) ( 8本)
- : 既施栓管(拡管部応力腐食割れ以外) (129本)

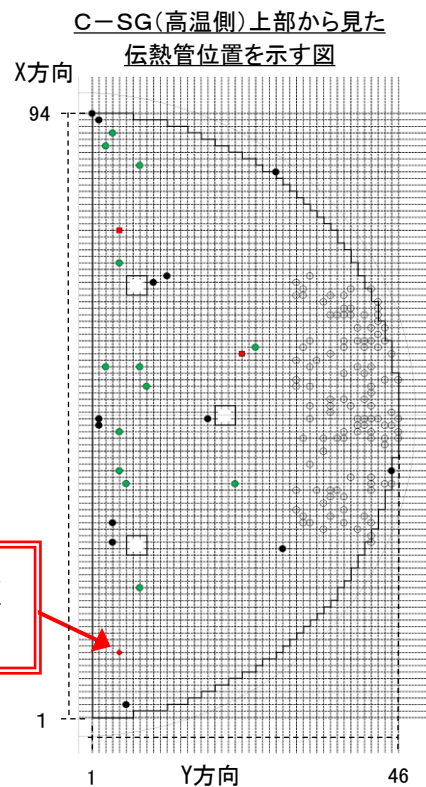
- : 今回外面減肉指示が認められた位置 ( 2本)
- ◆ : 今回内面に指示が認められた位置 ( 1本)
- : 既施栓管(外面減肉) ( 13本)
- : 既施栓管(拡管部応力腐食割れ) ( 13本)
- : 既施栓管(拡管部応力腐食割れ以外) (110本)

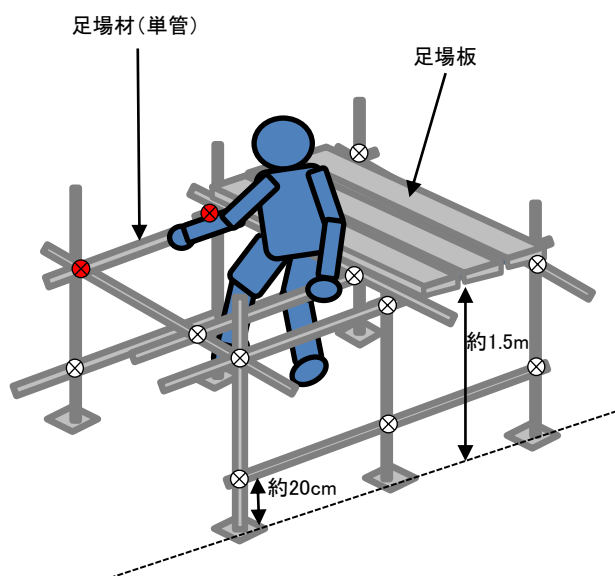
## &lt;転倒前&gt;

原子炉補助建屋（管理区域内）において、7月21日11時00分頃、Aほう酸タンク※<sup>6</sup>内に設置していた足場の解体作業中の作業員が、高さ約1.5mの足場板に腰かけ、タンク床面に降りようとした際、右手で掴んでいた足場材（単管）の接続金物が緩んでいたため単管が外れ、体勢を崩し前かがみで転倒しました。

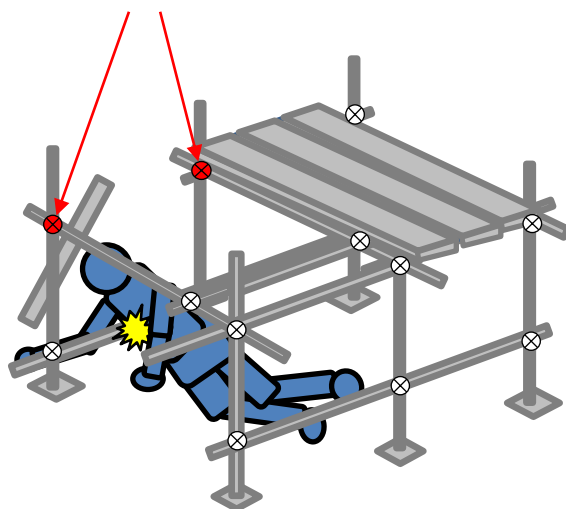
## &lt;転倒後&gt;

その際、右脇腹を打ち付けたが、特に痛みを感じなかったため作業を継続していました。しかし、翌日7月22日に右脇腹に痛みを感じたことから病院で診察を受けた結果、約1～2週間の入院加療を要すると診断されました。

右手で掴んでいた足場材(単管)の接続金物が解体のため緩んでいたことから足場材(単管)が外れた。

今後、原因について調査を行い、再発防止に努めてまいります。
