## 原子力発電所の運営状況

2025年8月1日  
 関西電力株式会社

# 中央制御室等用の空調用冷凍機の不具合

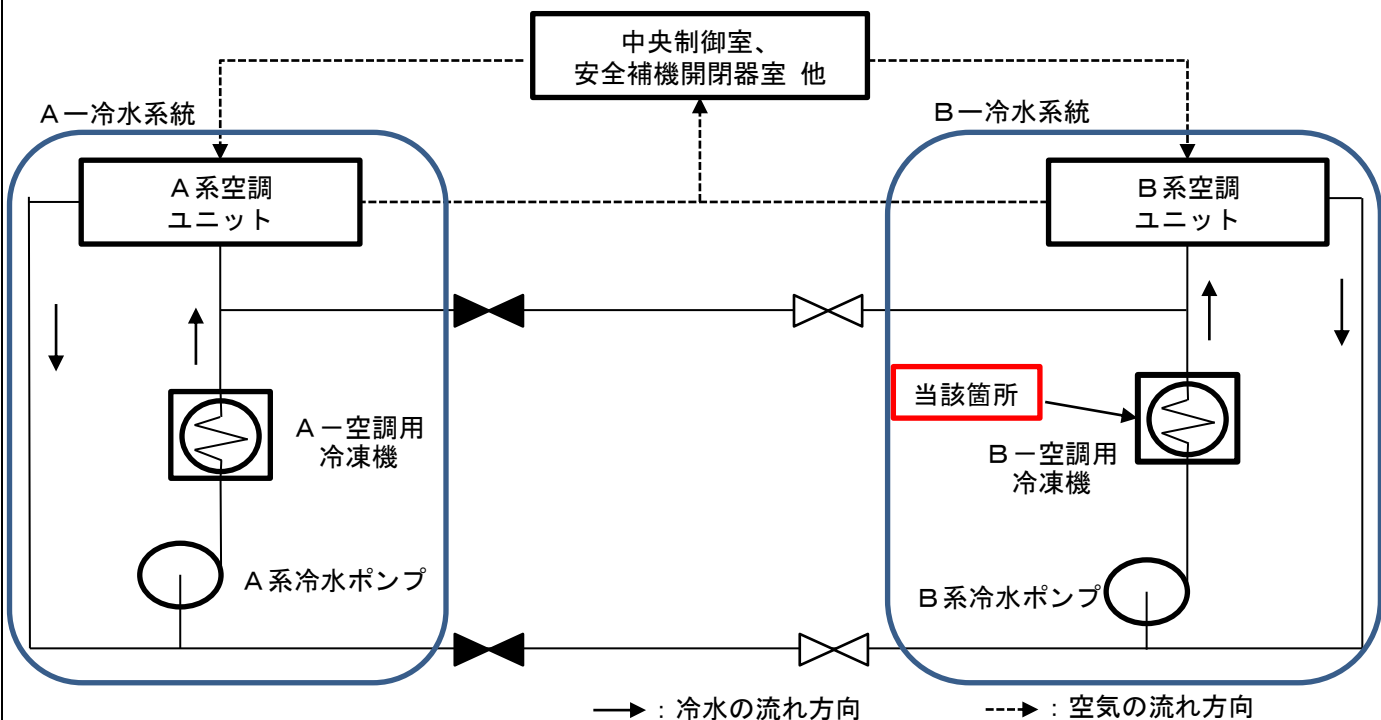
## 全体系統図

| 事象概要<br>および<br>対応等 | <p>高浜発電所4号機（第26回定期検査中）では、Aー冷水系統<sup>※1</sup>の停止作業に向けた準備として、7月23日に空調用冷凍機<sup>※2</sup>をA号機からB号機に切り替えました。その後、24日7時4分、B号機が自動停止したため、運転員が直ちにA号機の運転を再開しました。なお、空調用冷凍機は一時的に停止しましたが、換気空調設備の機能維持に問題はありませんでした。</p> <p>B号機の点検の結果、付属設備である油ポンプ<sup>※3</sup>モータの絶縁抵抗値が低下していることを確認し、油ポンプの過負荷により自動停止したことが判明しました。<br/>このため、油ポンプモータを工場で分解点検したところ、モータ内部の鉄製の芯（鉄心）に巻かれている電線（固定子コイル）の上端部（取り出し側）の一部に変色と断線が確認されました。現在、原因について調査中です。</p> <p>油ポンプモータの固定子コイルについては新品に交換し、B号機の復旧を予定しています。</p> <p>※1：中央制御室等の換気空調機能を維持するための冷水系統<br/> ※2：冷水系統を冷やすための冷凍機<br/> ※3：電動機の軸受けに潤滑油を供給するポンプ</p> <p style="text-align: right;">以 上</p> | | |
