## 原子力発電所の運営状況

2025年9月1日  
 関西電力株式会社

| 発電所名 | 高浜発電所4号機 | 発生日 | 2025年7月23日 |
|---|---|---|---|
| 件名 | 高浜発電所4号機の定期検査状況（蒸気発生器伝熱管損傷の原因と対策）<br>添付資料1 参照 | | |

| 件 名 | 中央制御室等用の空調用冷凍機の不具合の原因と対策 | | |

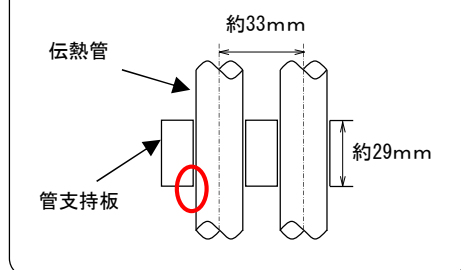
第5および第7管支持板部  
信号指示箇所拡大断面図

| 発電所名 | 高浜発電所4号機 | 発生日 | 2025年7月23日 |
|---|---|---|---|
| 事象概要<br>および<br>対応等 | <p><b>1. 発生状況</b></p> <p>高浜発電所4号機は、2025年6月18日から実施している第26回定期検査において、3台（A、B、C）ある蒸気発生器（以下、SG）の伝熱管全数<sup>※1</sup>について渦流探傷検査（以下、ECT）<sup>※2</sup>を実施しました。</p> <p>その結果、C-SGの伝熱管2本について、いずれも管支持板部付近に外面（2次側）からの減肉とみられる有意な信号指示<sup>※3</sup>が認められました。また、A-SGの伝熱管1本およびC-SGの伝熱管1本の高温側管板上部に内面（1次側）からの割れとみられる有意な信号指示が認められました。</p> <p>※1：過去に有意な信号指示が認められ、施栓した管等を除き、A-SGで3, 236本、B-SGで3, 245本、C-SGで3, 246本、合計9, 727本。</p> <p>※2：高周波電流を流したコイルを伝熱管に接近させることで対象物に渦電流を発生させ、対象物のきず等により生じた渦電流の変化を電気信号として取り出し、きず等を検出する検査であり、伝熱管の内外面の両方を検査している。</p> <p>※3：割れを示す信号や20%以上の減肉を示す信号の指示。</p> <p style="text-align: right;">（2025年7月23日お知らせ済み）</p> <p><b>2. 調査結果</b><br/>（外面減肉に関する調査）</p> <p>小型カメラを用いてC-SGの管板、第1から第6管支持板上面の調査を実施した結果、信号指示のあった伝熱管2本に周方向の摩耗減肉と管支持板下面に接触痕を確認しました。SG器内にはスケール<sup>※4</sup>とスラッジ<sup>※5</sup>が管板および各管支持板に残存し、伝熱管表面にはスケールが剥離した痕跡を確認しました。</p> <p>SG器内から回収したスケールを対象に断面観察した結果、この中には稠密層の厚いスケールは確認されず、過去にスケールの脆弱化を目的として実施した薬品洗浄（高浜発電所3号機：第24、25回定期検査、高浜発電所4号機：第23、24回定期検査）前のスケールと比較しても稠密層の成長は認められませんでした。加えて摩耗試験も実施した結果、伝熱管を摩耗させる可能性のあるスケールは確認されませんでした。</p> <p>また、今回の運転サイクルの2次系給水の水質管理の履歴を調査したところ、水質に異常はなく、配管内面等からの鉄分の溶出は抑えられており、SG器内への鉄分の持込量を十分抑制できていることを確認しました。</p> <p>※4：2次冷却水に含まれる鉄分が、SG器内に流れ集まって伝熱管に付着したもの。</p> <p>※5：スケールが砕けて小さくなったもの。</p> | | |

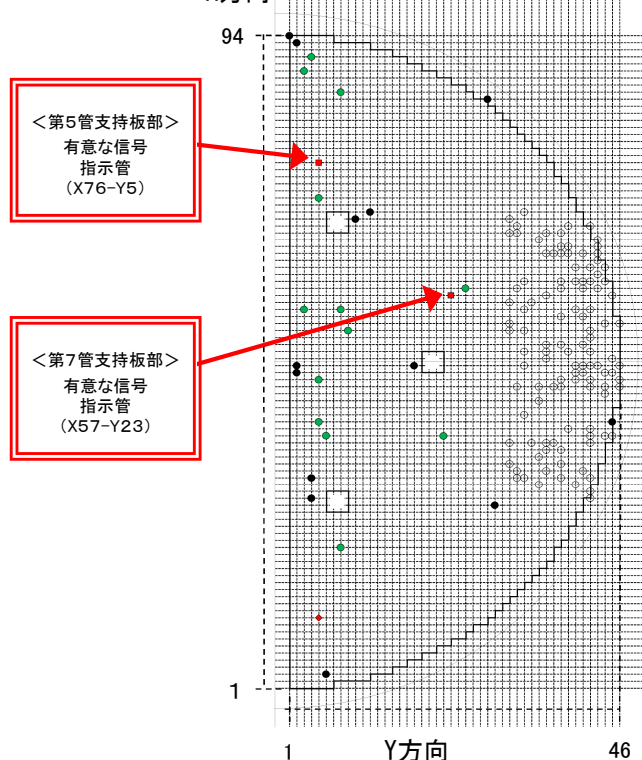
## C-SG (高温側) 上部から見た伝熱管位置を示す図

- : 今回外面減肉指示が認められた位置 ( 2本 )
- ◆ : 今回内面に指示が認められた位置 ( 1本 )
- : 既施栓管 (外面減肉) ( 13本 )
- : 既施栓管 (拡管部応力腐食割れ) ( 13本 )
- : 既施栓管 (拡管部応力腐食割れ以外) ( 110本 )

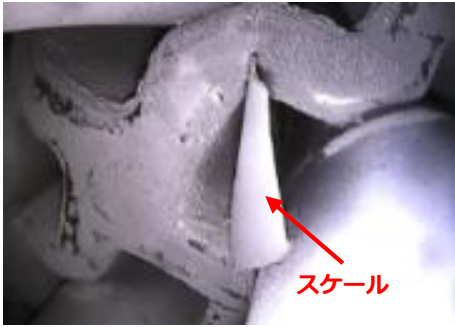
| | 高浜3号機※ | 高浜4号機※ | 備考 |
|---|---|---|---|
| 2018年 | 第23回<br>(1本) | | ○2018年以降に外面減肉発生<br><br>[写真1] 4号機第23回で確認された付着物(スケール) |

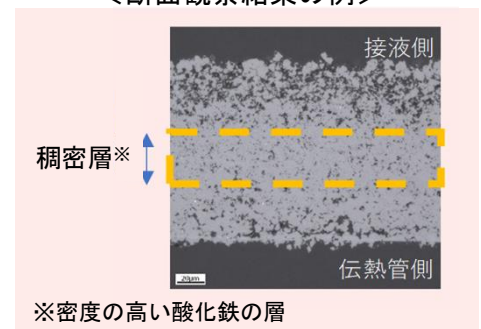
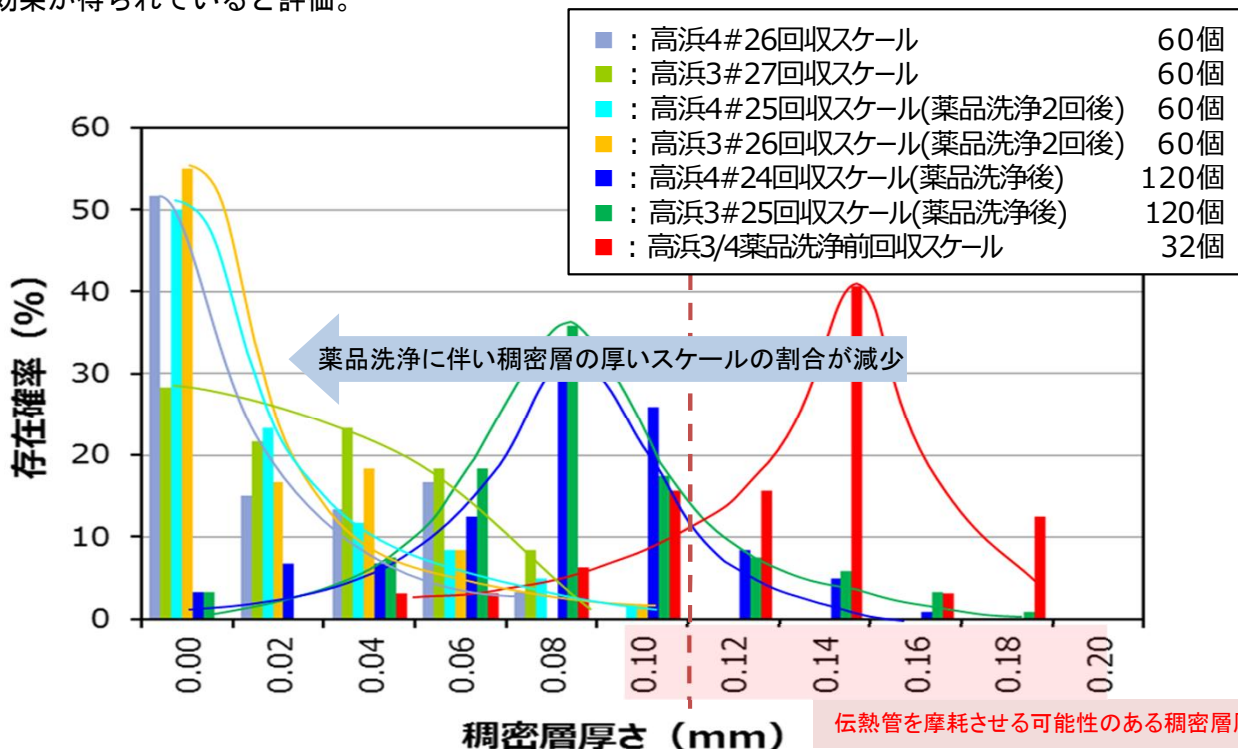
## &lt;断面観察結果の例&gt;

第23回定期検査から今回の定期検査（第26回）までのスケールの稠密層厚さを比較した結果、洗浄実施に伴い稠密層が薄くなる傾向を確認。

また、伝熱管を摩耗させる可能性のある稠密層厚さ0.1mm以上のスケールの割合も大きく減少しており、薬品洗浄による脆弱化効果が得られていると評価。

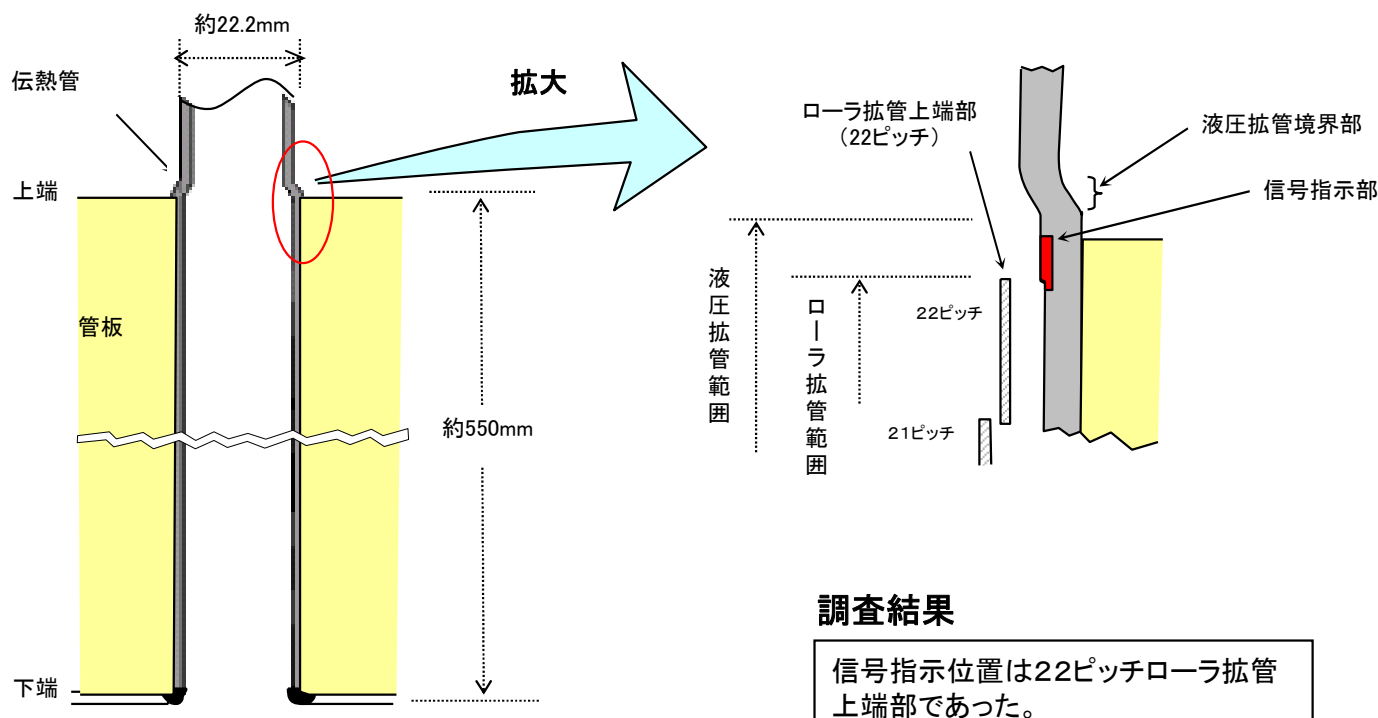
### 信号指示の位置

| | <p>(内面からの信号指示に関する調査)</p> <p>信号指示の場所が高温側管板部のローラ拡張管※<sup>6</sup>上端部付近であり、伝熱管の軸方向に沿った内面きずを示していることから、従来と同様に応力腐食割れと考えられるため、運転履歴を調査した結果、前回定期検査（第25回）終了以降の運転実績の中で、過大な応力を発生させる温度、圧力の変化はなく、水質も基準値の範囲内で安定していたことを確認しました。</p> <p>※6：伝熱管内部に機械式ローラを通すことで伝熱管を押し広げて、伝熱管と管板接合させた箇所。</p> <p><b>3. 推定原因</b></p> <p>伝熱管の外面減肉が認められた原因は、これまでと同様に過去に2次系給水系統からSG器内に持ち込まれた鉄分により伝熱管表面に生成された稠密なスケールが、プラント起動や運転に伴い一部が剥離し、管支持板下面に留まり、伝熱管に繰り返し接触したことで発生した摩耗減肉と推定しました。</p> <p>また、伝熱管内面に有意な信号指示が認められた原因は、既往知見である応力腐食割れと推定しました。</p> <p><b>4. 対策</b></p> <p>有意な信号指示が認められた伝熱管4本については、高温側および低温側管板部で施栓し、使用しないこととします。</p> <p>管板、各管支持板上面に残存するスケールが次の運転サイクル中に伝熱管をきず付けないう、小型高圧洗浄装置により、SG器内の洗浄を実施します。</p> <p>また、長期的な信頼性を確保するという観点から、予防保全策として次回（第27回）定期検査においてSGの取替えを計画しています。</p> <p style="text-align: right;">以 上</p> |

原因は、蒸気発生器製造時に伝熱管内面のローラ拡管の際に生じた引張り残留応力と運転時の内圧および温度環境が相まって生じる応力腐食割れ(既往知見)であると推定。

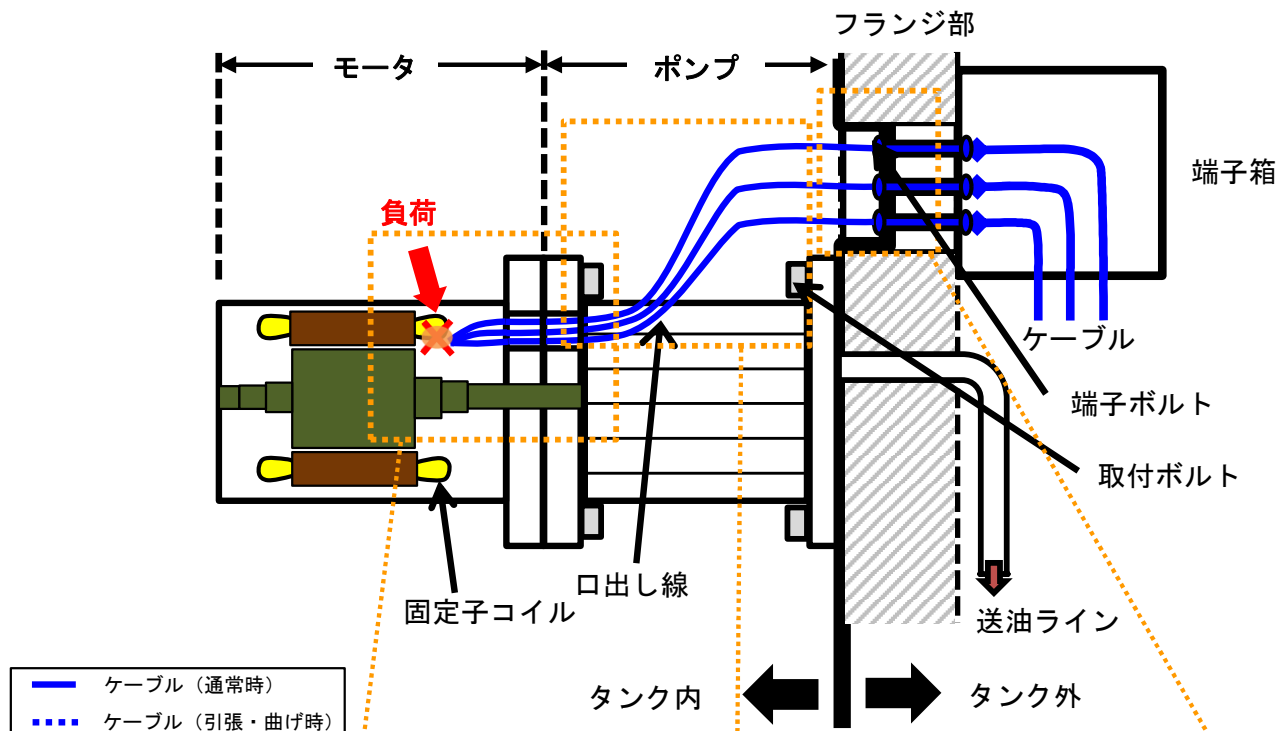
## モータ分解点検に伴う絶縁材強度低下のメカニズム

モータ分解点検作業時に口出し線に引張や曲げの負荷が掛かることにより、口出し線と固定子コイル接続部近傍に負荷が掛かり絶縁材の強度が低下したと推定。

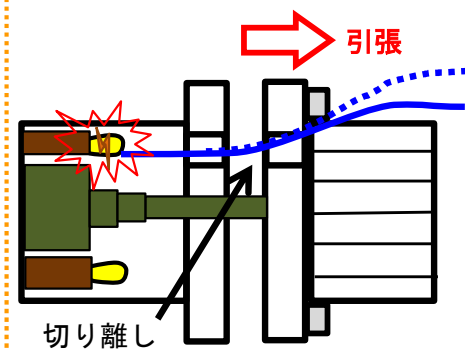
ポンプとモータ切り離しの際に、口出し線端子と貫通口が干渉して口出し線が引張られる。

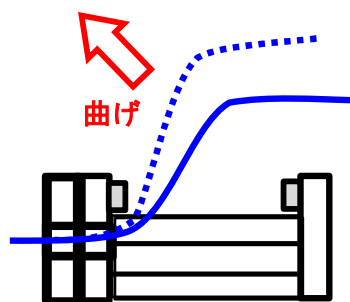
フランジとポンプの切り離し時に、ボルトを緩めるためには、口出し線が緩衝するため、口出し線を曲げる必要がある。

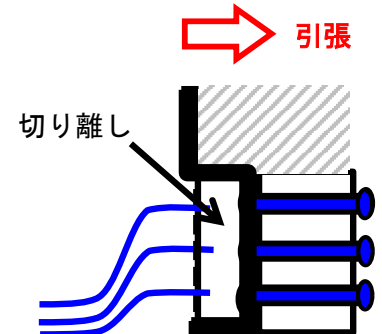
端子ボルトを緩める際に緩め方向に口出し線端子も一緒に引張られる。

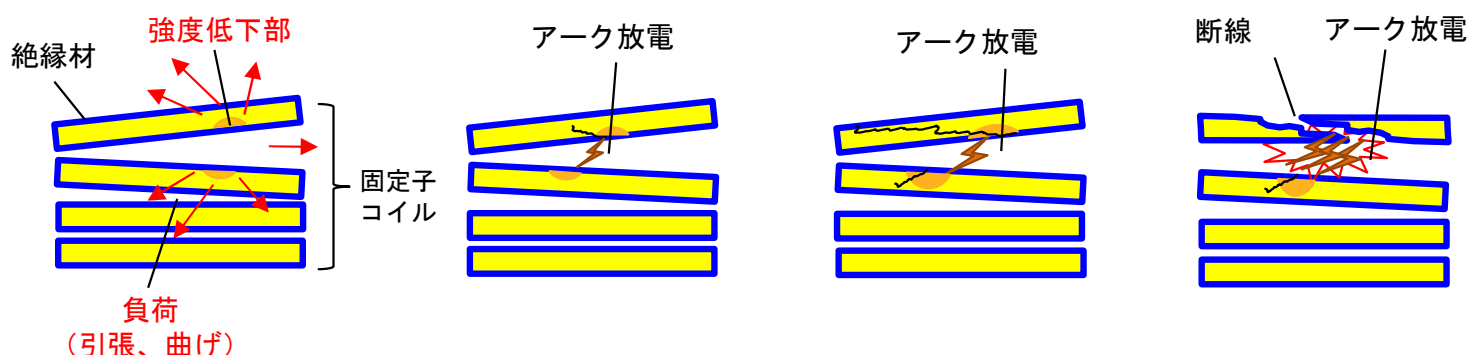
## 固定子コイル断線のメカニズム

- ① 口出し線接続部の固定子コイル表面に負荷がかかり絶縁材の強度低下
- ② 絶縁材強度が低下した部分でアーク放電が発生
- ③ アーク放電の繰り返しにより絶縁材および固定子コイルの強度低下
- ④ 絶縁材の強度低下により、大きなアーク放電が発生し、コイルが断線

絶縁材の強度が低下した状態で①～③を繰り返すことにより断線が発生したと推定される。

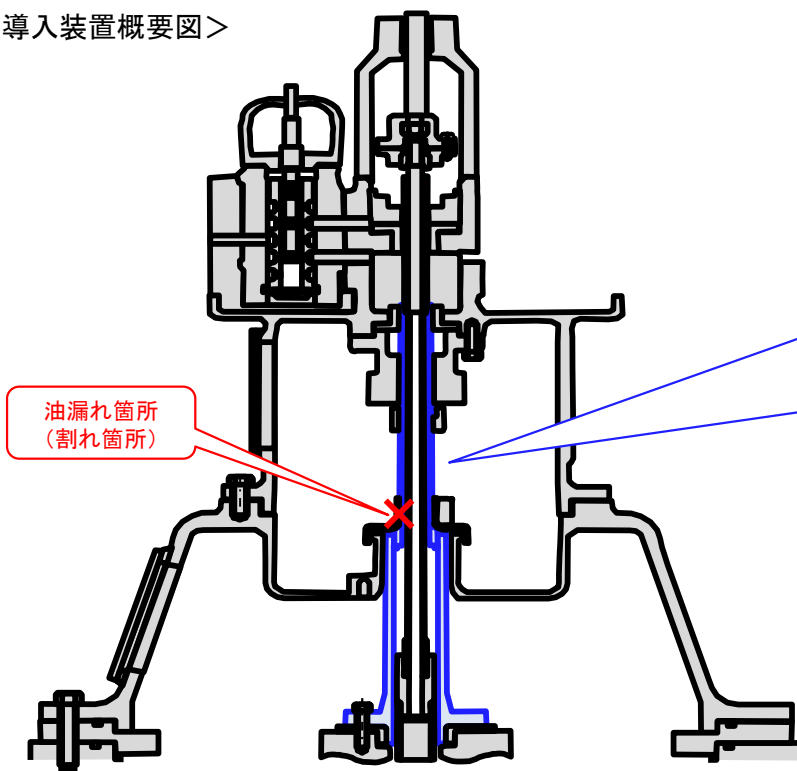
## &lt;圧油導入装置概要図&gt;

| 事象概要<br>および<br>対応等 | <p>大飯発電所3号機（第21回定期検査中）において、8月19日11時10分頃、定格熱出力一定運転到達後の点検をしていた当社社員が2台（A、B）ある循環水ポンプ※<sup>1</sup>のうちBー循環水ポンプ（以下、当該ポンプ）の圧油導入装置※<sup>2</sup>からの油漏れを確認しました。</p> <p>このため、当該部を継続監視していたところ、油漏れの量が1滴／秒から糸状に増加したことから、今後の運転に万全を期すため、当該ポンプの詳細点検を実施することとし、同日20時45分に当該ポンプを停止しました。これに伴い、圧油導入装置からの油漏れも停止しました。</p> <p>なお、当該ポンプの停止により電気出力は約1.6%低下※<sup>3</sup>しましたが、プラントの運転状態に問題はなく、環境への放射能の影響はありませんでした。</p> <p>その後、8月22日に圧油導入装置の分解点検を実施した結果、圧油導入管※<sup>4</sup>で油漏れ箇所と思われる割れが確認されました。現在、詳細調査を実施中です。</p> <p>※1：タービンを回した蒸気を復水器で冷やして水に戻すために、復水器に海水を送る油圧式可動翼ポンプ<br/> ※2：海水取水量を調整するため、循環水ポンプ可動翼の駆動機構に作動油を供給する装置<br/> ※3：約99.2%[循環水ポンプ停止前（8月19日20時13分時点）]<br/>       約97.6%[循環水ポンプ停止後（8月19日21時00分時点）]<br/>       約97.3%[本日（9月1日9時00分時点）]<br/> ※4：可動翼の駆動機構に作動油を供給するための配管</p> <p style="text-align: right;">以 上</p> | | |
