## 高浜発電所 4 号機の定期検査状況 (蒸気発生器伝熱管損傷の原因と対策)

2025 年 9 月 1 日  
関西電力株式会社

高浜発電所 4 号機（加圧水型軽水炉 定格電気出力 87 万キロワット、定格熱出力 266 万キロワット）は、2025 年 6 月 18 日から実施している第 26 回定期検査において、3 台（A、B、C）ある蒸気発生器（以下、SG）の伝熱管全数※<sup>1</sup>について渦流探傷検査（以下、ECT）※<sup>2</sup>を実施しました。

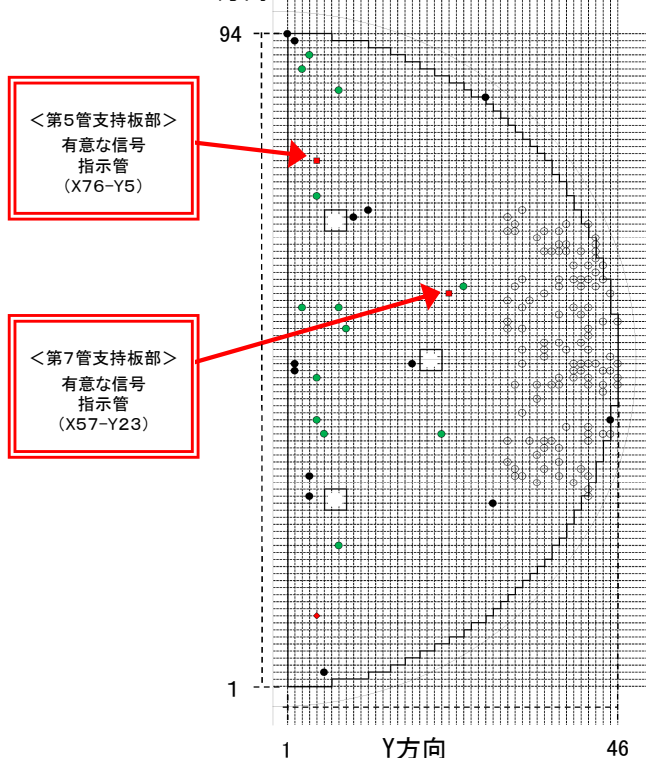
C-SG(高温側)上部から見た伝熱管位置を示す図

その結果、C－SG の伝熱管 2 本について、いずれも管支持板部付近に外面（2 次側）からの減肉とみられる有意な信号指示※<sup>3</sup>が認められました。また、A－SG の伝熱管 1 本および C－SG の伝熱管 1 本の高温側管板上部に内面（1 次側）からの割れとみられる有意な信号指示が認められました。

- : 今回外面減肉指示が認められた位置 ( 2本 )
- ◆ : 今回内面に指示が認められた位置 ( 1本 )
- : 既施栓管(外面減肉) ( 13本 )
- : 既施栓管(拡管部応力腐食割れ) ( 13本 )
- : 既施栓管(拡管部応力腐食割れ以外) ( 110本 )

有意な信号指示が認められた伝熱管4本については、高温側および低温側管板部で施栓し、使用しないこととします。

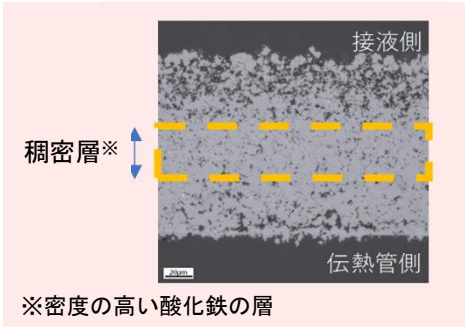
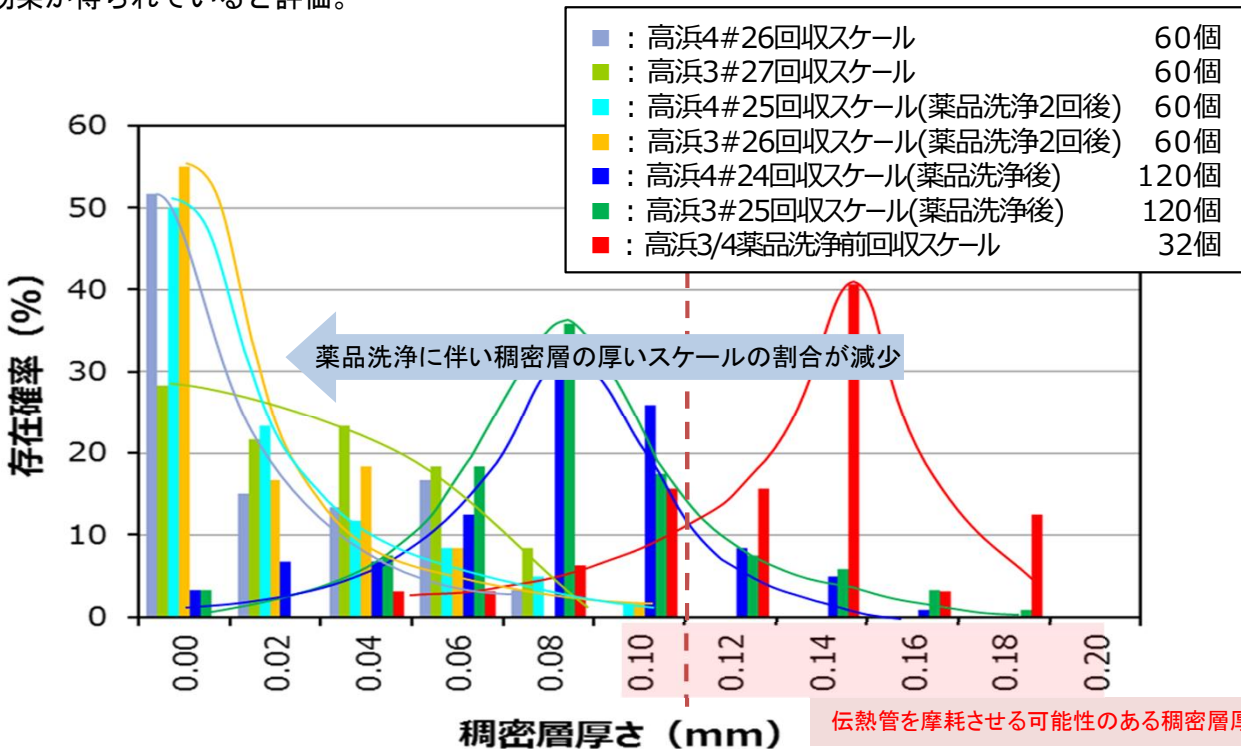
<断面観察結果の例>

第23回定期検査から今回の定期検査(第26回)までのスケールの稠密層厚さを比較した結果、洗浄実施に伴い稠密層が薄くなる傾向を確認。

また、伝熱管を摩耗させる可能性のある稠密層厚さ0.1mm以上のスケールの割合も大きく減少しており、薬品洗浄による脆弱化効果が得られていると評価。

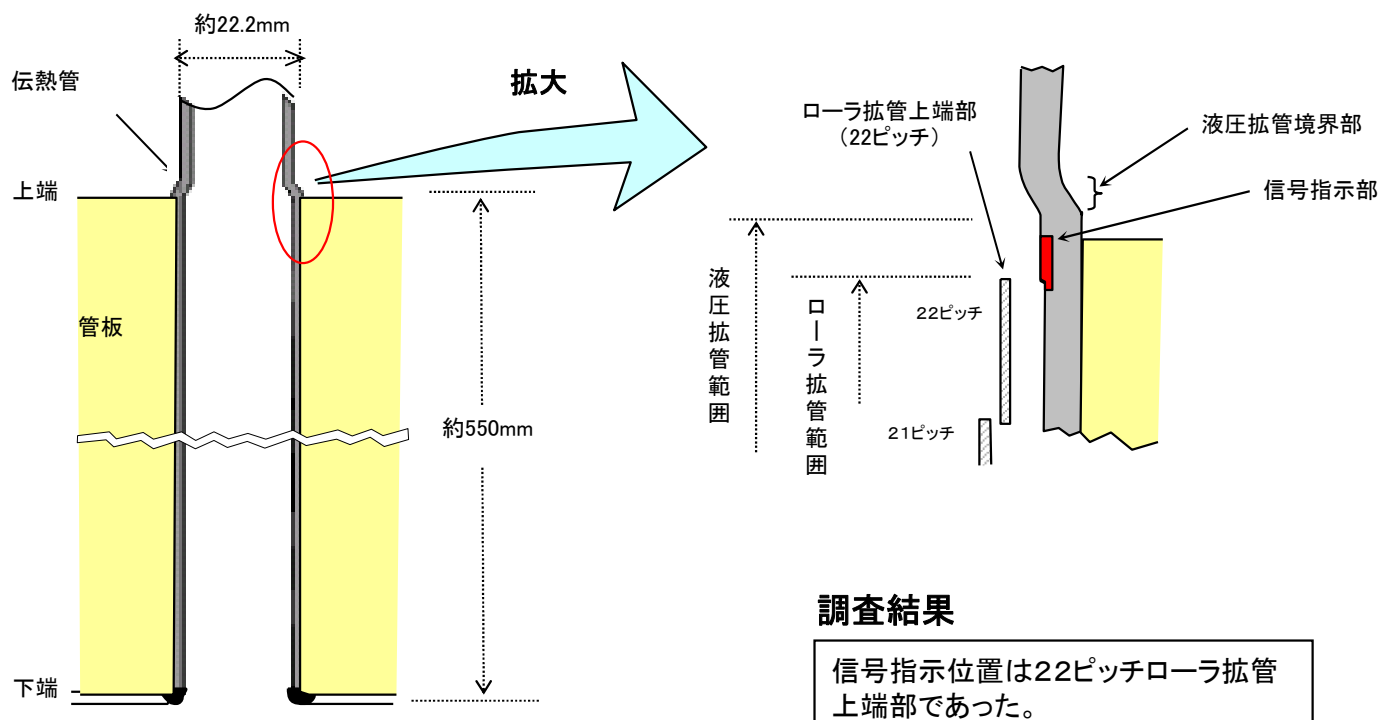
### 信号指示の位置

当該伝熱管については、信号指示の場所が高温側管板部のローラ拡管※<sup>6</sup> 上端部付近であり、伝熱管の軸方向に沿った内面きずを示していることから、従来と同様に応力腐食割れと考えられるため、過去の調査結果を確認するとともに、運転履歴を調査しました。

原因は、蒸気発生器製造時に伝熱管内面のローラ拡張の際に生じた引張り残留応力と運転時の内圧および温度環境が相まって生じる応力腐食割れ(既往知見)であると推定。

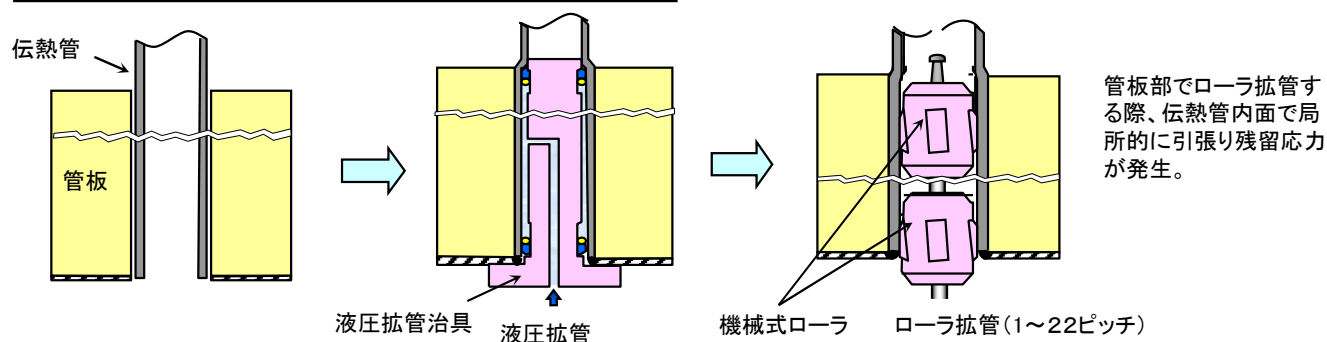
### 蒸気発生器製造時の管板部の伝熱管拡張方法

その原因は、SG製造時に伝熱管内面からローラ拡張を実施した際に伝熱管内面に局所的に生じた引張り残留応力と運転時の内圧および温度環境が相まって生じた応力腐食割れであると推定しています。
