## 大飯発電所3号機の保全品質情報 (Bー循環水ポンプ圧油導入装置からの油漏れの原因と対策)

2025年9月10日  
関西電力株式会社

## 大飯発電所3号機 B-循環水ポンプ圧油導入装置からの油漏れの原因と対策

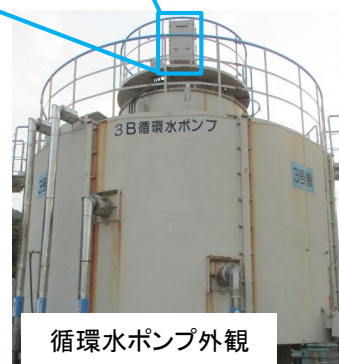
循環水ポンプ外観

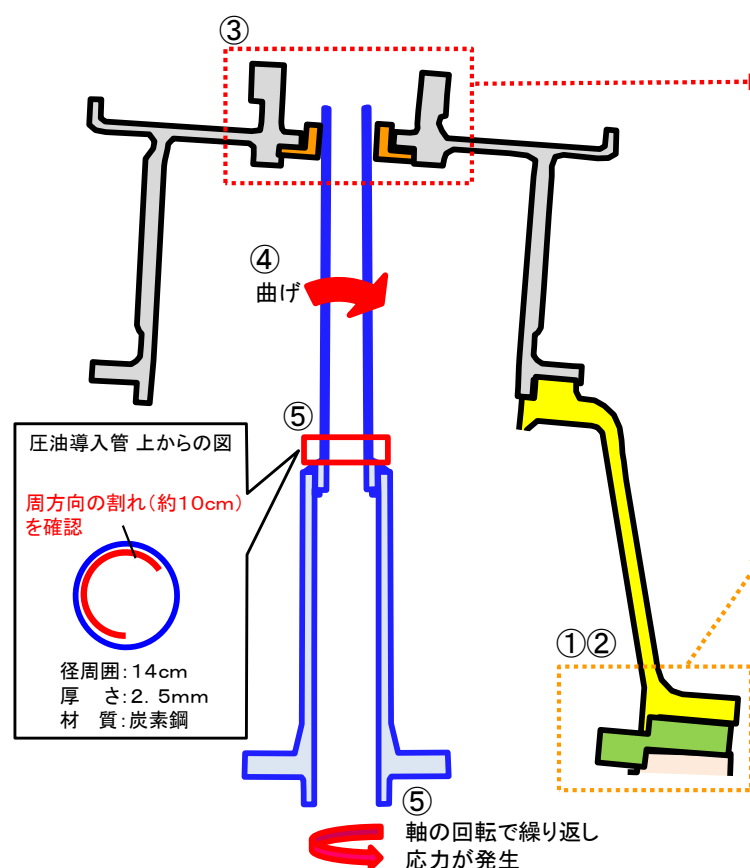
## &lt;圧油導入管割れの推定メカニズム&gt;

- ①調整板とモータ上部油槽蓋の合わせ面が水分により腐食
- ②分解点検後の組立時に、台盤および調整板に傾きが発生
- ③軸受が圧油導入管に接触した状態
- ④圧油導入管に曲げ応力が発生
- ⑤循環水ポンプの運転により軸が回転することで繰り返し応力がかかり、圧油導入管の中間部に割れが発生

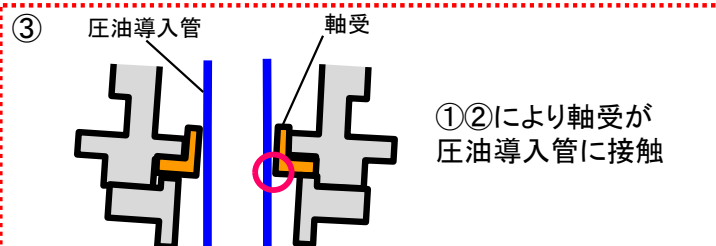
- ①ボルト穴部や調整板とモータ上部油槽蓋の合わせ面から水分（雨水等）が長年にわたって侵入し、合わせ面が腐食

- ②台盤および調整板の左右の高さを比較すると、1mあたり最大約2mmの傾きを確認

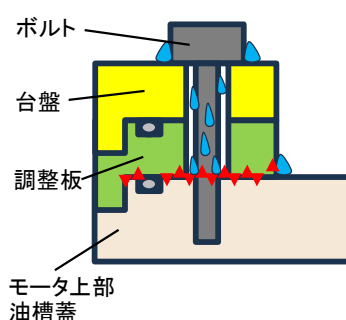
調整板下面の腐食

モータ上部油槽蓋上面の腐食
