## 原子力発電所の運営状況

2025年10月1日  
 関西電力株式会社

# 大飯発電所3号機 B-循環水ポンプ圧油導入装置からの油漏れの原因と対策

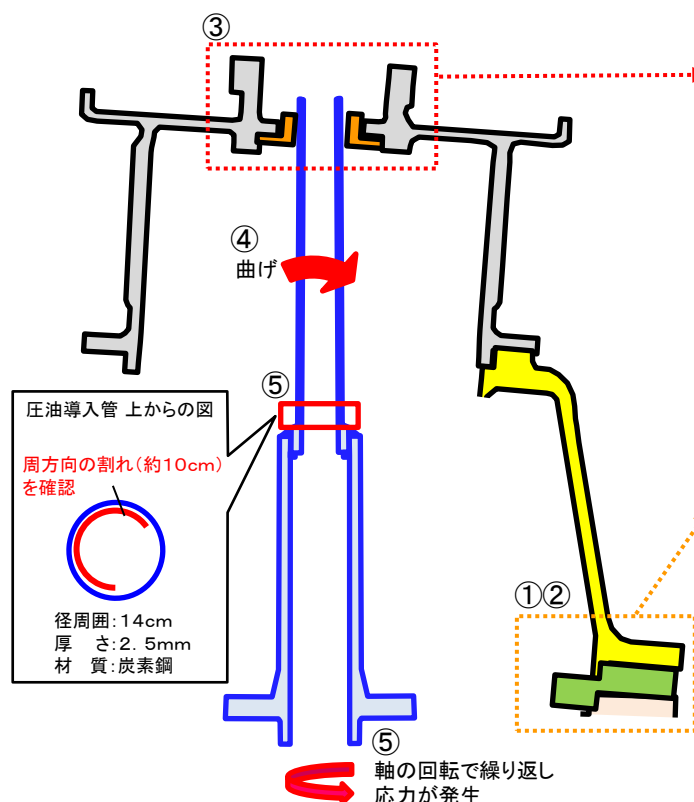
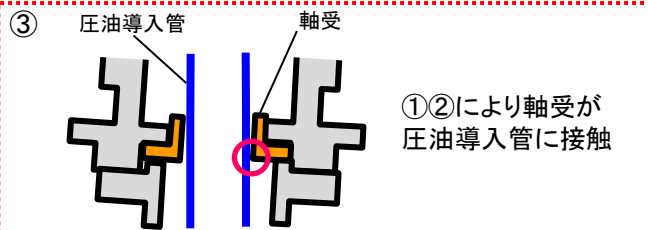
### <圧油導入管割れの推定メカニズム>

- ①調整板とモータ上部油槽蓋の合わせ面が水分により腐食
- ②分解点検後の組立時に、台盤および調整板に傾きが発生
- ③軸受が圧油導入管に接触した状態
- ④圧油導入管に曲げ応力が発生
- ⑤循環水ポンプの運転により軸が回転することで繰り返し応力がかかり、圧油導入管の中間部に割れが発生

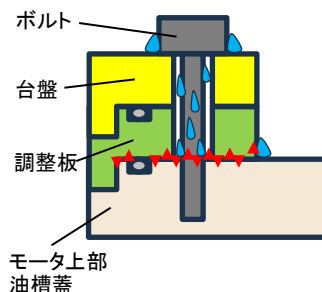
① ボルト穴部や調整板とモータ上部油槽蓋の合わせ面から水分(雨水等)が長年にわたって侵入し、合わせ面が腐食

② 台盤および調整板の左右の高さを比較すると、1mあたり最大約2mmの傾きを確認
