原子力発電所の運営状況

2026年3月2日
 関西電力株式会社

美浜発電所 3号機の運転上の制限の逸脱

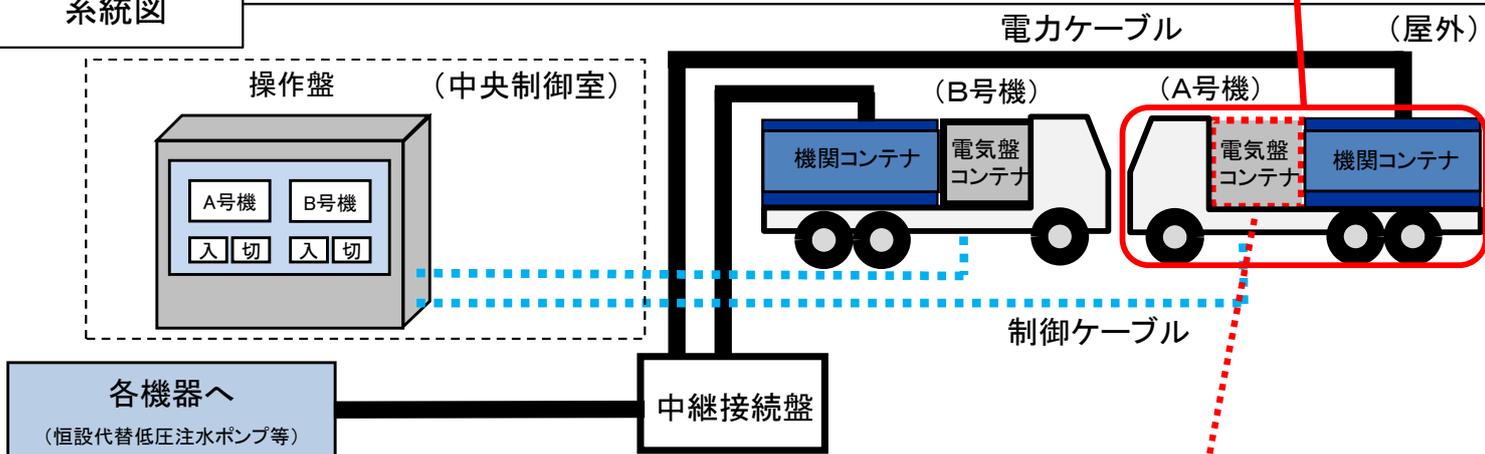
系統図

発電所名	美浜発電所3号機	発生日	2026年2月2日
件名	美浜発電所3号機の運転上の制限の逸脱 添付資料参照		
事象概要 および 対応等	<p>1. 発生状況</p> <p>美浜発電所3号機（定格熱出力一定運転中）において、2月2日15時23分、空冷式非常用発電装置^{※1}等の定期試験^{※2}中に、A空冷式非常用発電装置を起動したところ、15時25分にA空冷式非常用発電装置が自動停止しました。このため、同日15時37分に保安規定の運転上の制限^{※3}を満足していない状態にあると判断しました。</p> <p>当該発電装置が停止した原因を調査した結果、燃料油タンク内の底部に水の層があることを確認しました。このため、燃料油タンク内の燃料を入れ替えて当該発電装置の起動試験をしたところ、動作に異常がないことを確認したことから、2月5日23時00分に保安規定の運転上の制限を満足する状態に復帰しました。</p> <p>本事象によりプラントの運転状態に異常はなく、環境への放射能の影響はありません。</p> <p>※1：非常用ディーゼル発電機（2台）が機能喪失した場合に使用する電源。美浜発電所3号機では2台（A、B）設置している。</p> <p>※2：空冷式非常用発電装置等の機能の健全性を確認するため実施している試験。</p> <p>※3：保安規定第85条において、空冷式非常用発電装置2台が動作可能であることが求められている。</p> <p style="text-align: right;">（2026年2月2日、6日お知らせ済み）</p> <p>2. 調査結果</p> <p>A空冷式非常用発電装置に付属する燃料油タンク内に水（水量は約40L、底面から約3cm）が確認されたことから、その原因を調査した結果、燃料油タンク上部に設置されている通気口の配管内面に水の痕跡（筋状）およびタンク内に微量の結露を確認しました。</p> <p>また、当該発電装置の設置環境を調査した結果、斜面の高台に設置されていることから、吹き上げるような風を受けやすい環境でした。このため、通気口上部に雨除け用のキャップを取り付けていたものの、強風などの際には、雨や雪が通気口に入り込みやすい環境となっていました。</p> <p>当該燃料油タンクについては、水が溜まることを想定し、タンクの底面から5cm上部に燃料供給配管が設置されていますが、タンク底面に溜まった水が燃料ポンプにより吸い上げられたものと推定しました。当該発電装置については、前回の起動試験（2026年1月）時に異常はありませんでした。</p> <p>燃料油タンクの点検履歴について調査した結果、発電所構内の燃料油タンクの運用実績を基に、タンクの水抜きは10年に1回としていました。</p> <p>当該装置は2011年に設置されており、これまで2019年に点検し、それに合わせてタンクの水抜きを行いました。</p> <p>なお、燃料油タンク以外の内燃機関や発電装置について、異常は認められませんでした。</p> <p>3. 原因</p> <p>当該発電装置の燃料油タンク内部の結露や通気口から雨や雪が入りタンクの底部に溜まり、燃料供給配管から内燃機関に流入したことで機関の回転数が低下し、当該発電装置が自動停止したと推定しました。</p> <p>4. 対策</p> <p>定期的に当該発電装置の燃料油タンクのドレン弁から水抜きを実施します。</p>
