## 美浜発電所3号機 高圧タービンからの蒸気漏れに関する調査状況

2026年5月12日  
関西電力株式会社

# 美浜発電所3号機 高圧タービンからの蒸気漏れに関する調査状況

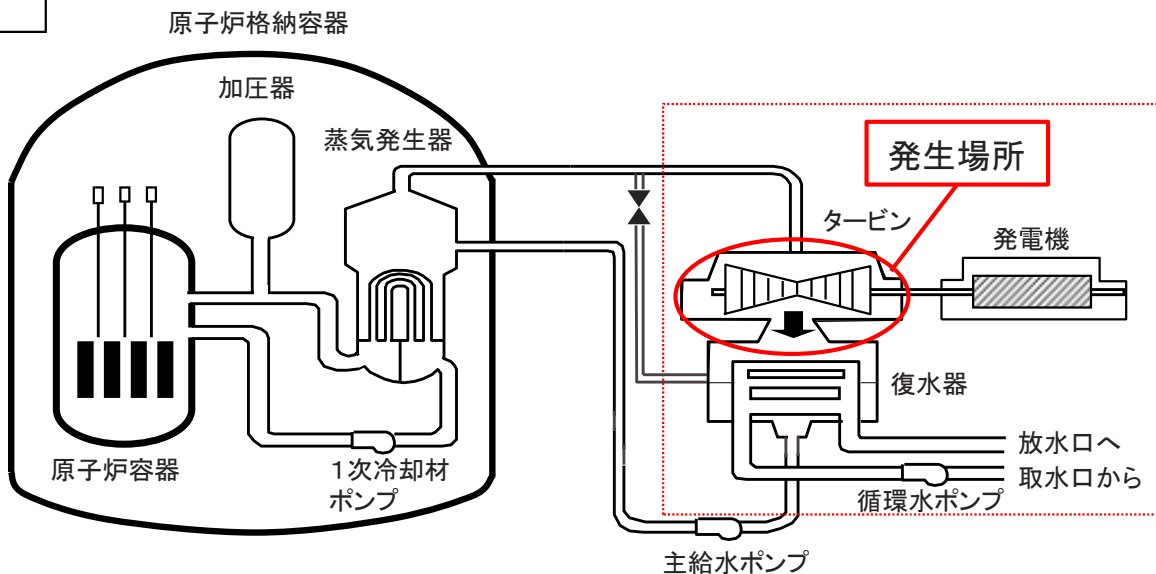
<系統図>

運転員からの聞き取りにより、高圧タービンの中央付近からの蒸気漏れを確認したことや警報発信時のパラメータを確認した結果、車室下部の温度に変化はなく、上部の温度が低下していることから、高圧タービン車室※<sup>2</sup>上部からの漏れと推定しました。

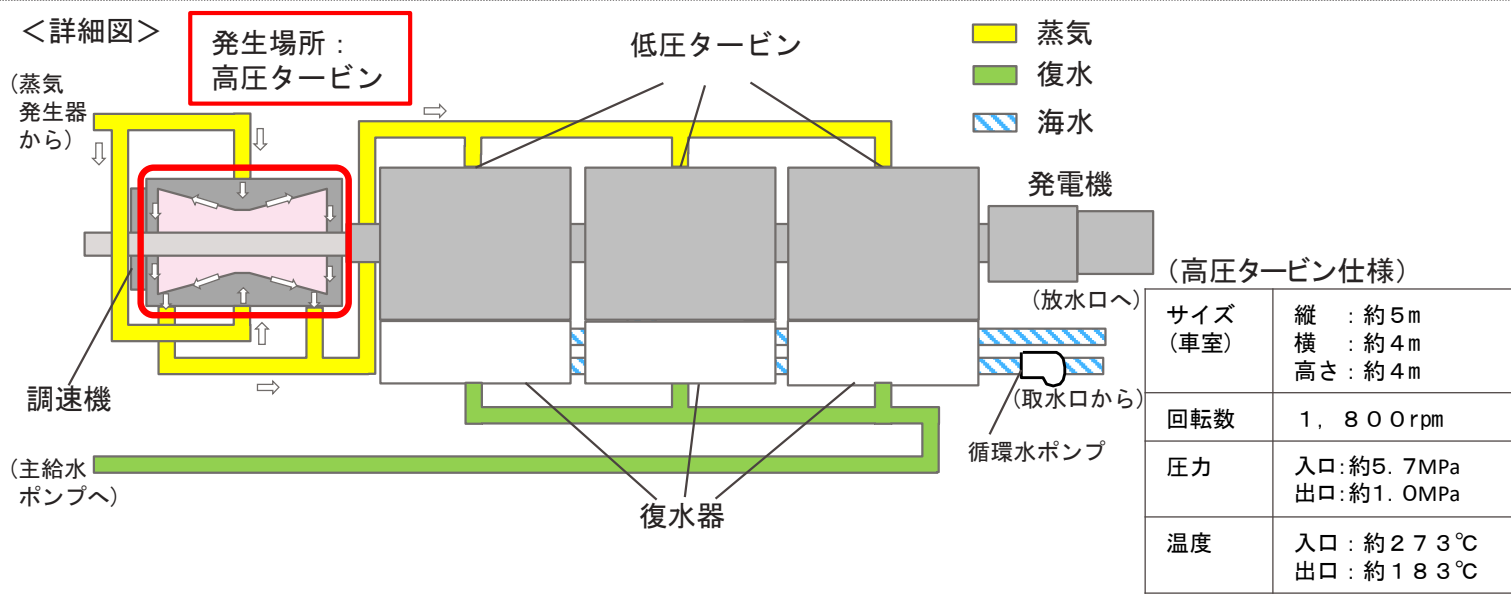
<詳細図>

美浜発電所3号機は建設の際に、車室内両側の圧力を均等に保つための配管(均圧管)を設置する設計の高圧タービンを選定しましたが、高圧タービン排気管で均圧できる配管設計としたことから、不要となった均圧管の接続箇所を上部車室閉止キャップにより閉止していました。

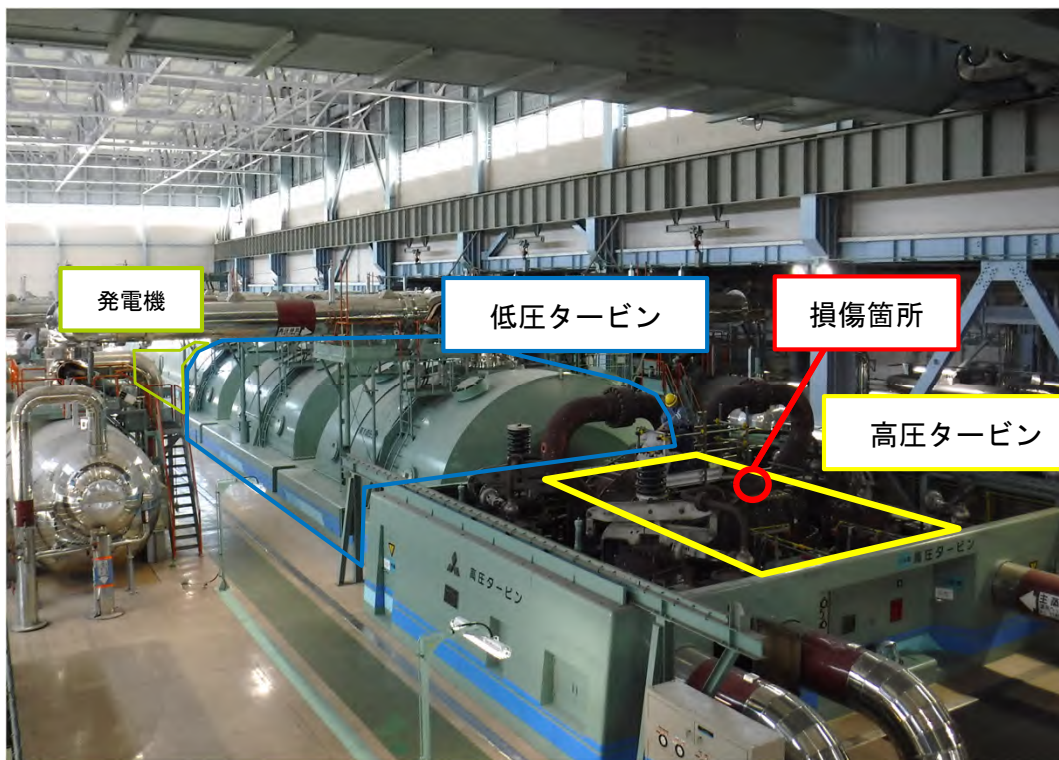
<現地写真>

車室上部を中心に外面から目視点検を実施した結果、2つある上部車室閉止キャップのうち、調速機側のキャップ（以下、当該閉止キャップ）の母材に縦約1cm、横約8cmの損傷があることを確認しました。

なお、上下車室の接続面等、当該閉止キャップ以外には損傷や蒸気が漏れた痕跡等の異常は認められませんでした。

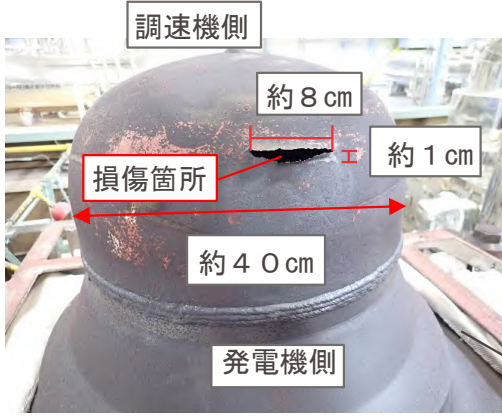
## ●調速機側閉止キャップ

運転開始以降、当該閉止キャップの取替えおよび補修実績がないことを確認しました。

高圧タービンについては、3定期検査に1回の頻度で高圧タービン車室を開放して内部の状況を点検しています。高圧タービン車室については、内面・外面の目視点検を実施しており、局所的な腐食が確認された場合は、必要に応じて肉厚測定を実施することとしていました。至近の2021年12月の第26回定期検査における点検では、当該閉止キャップの内面に局所的な腐食が確認されなかったことから、肉厚測定は実施していませんでした。

当該部を切り出して工場に搬送し、当該閉止キャップの破面観察等の詳細な原因調査を実施します。それらの結果も踏まえ、対策を検討していきます。

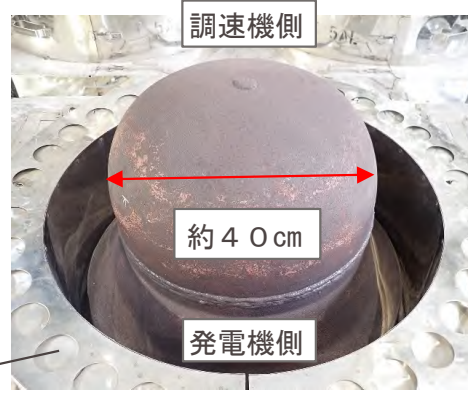
## ●発電機側閉止キャップ (参考)

なお、発電機側の上部車室閉止キャップについても肉厚測定を実施した結果、当該閉止キャップと同様に薄くなっている箇所があることを確認しました。

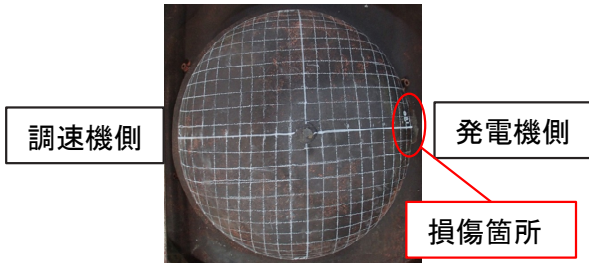
### ●調速機側閉止キャップ

当該閉止キャップについて、超音波による肉厚測定を実施した結果、損傷箇所を中心に周辺の厚さよりも薄くなっており、最も薄い箇所は約1mmとなっていました。

■ : 厚さが薄くなっていた箇所 (2mm以下の肉厚)  
 ※計算により求められる、強度を保つために必要とされる厚さは約2mm
