美浜発電所 3号機の定期検査開始

2026年6月15日
関西電力株式会社

美浜発電所3号機 第29回定期検査の概要

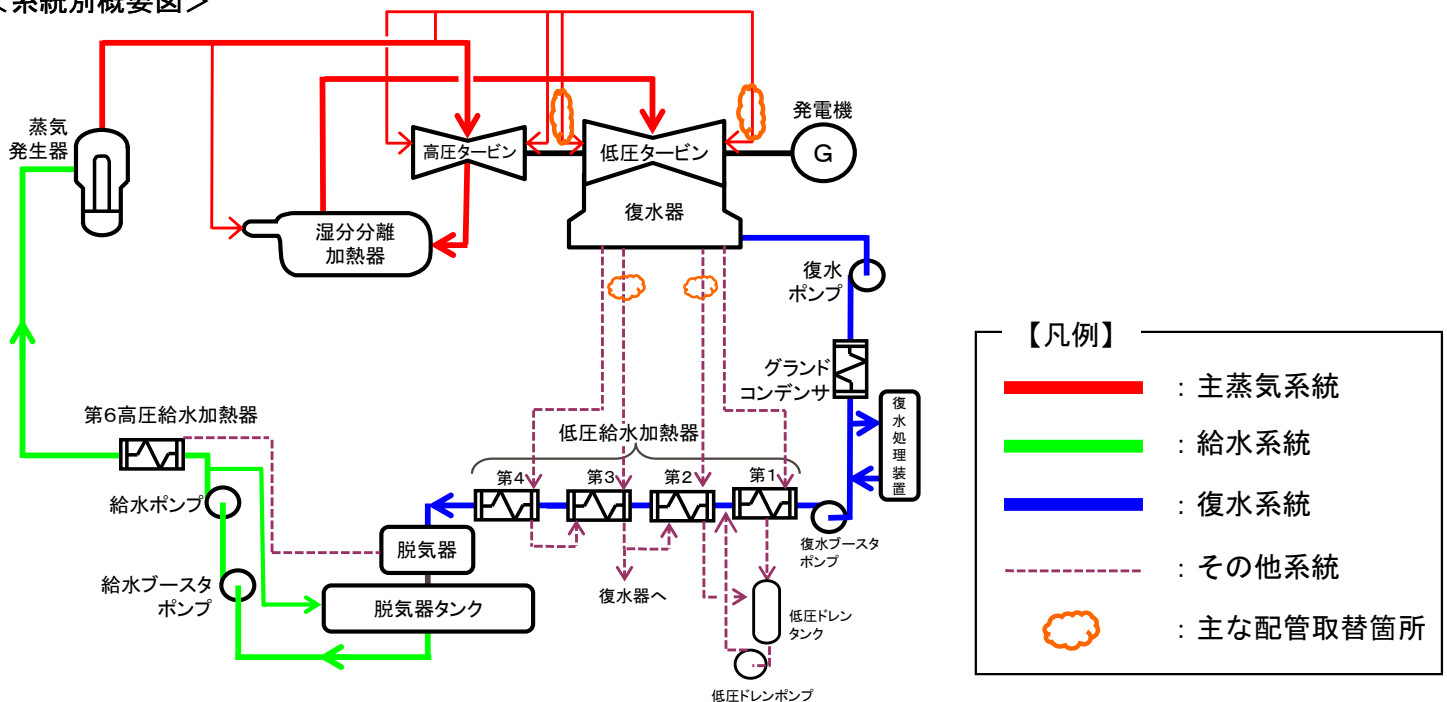
図-1 2次系配管の保全対策

当社の定めた「2次系配管肉厚の管理指針」に基づき、2次系配管の528箇所(主要点検部位:343箇所、その他部位:185箇所)については超音波検査(肉厚測定)、32箇所については内面目視点検を実施します。

また、過去の点検で減肉傾向が確認された部位2箇所、配管取替え時の作業性を勘案した部位11箇所、今後の保守性を考慮した部位37箇所、合計50箇所を耐食性に優れた低合金鋼またはステンレス鋼の配管に取り替えます。

合計560箇所について超音波検査（肉厚測定）等を実施します。

合計50箇所について配管の取替えを実施します。
