美浜発電所3号機 高圧タービンからの蒸気漏れに関する原因と対策

2026年6月19日
関西電力株式会社

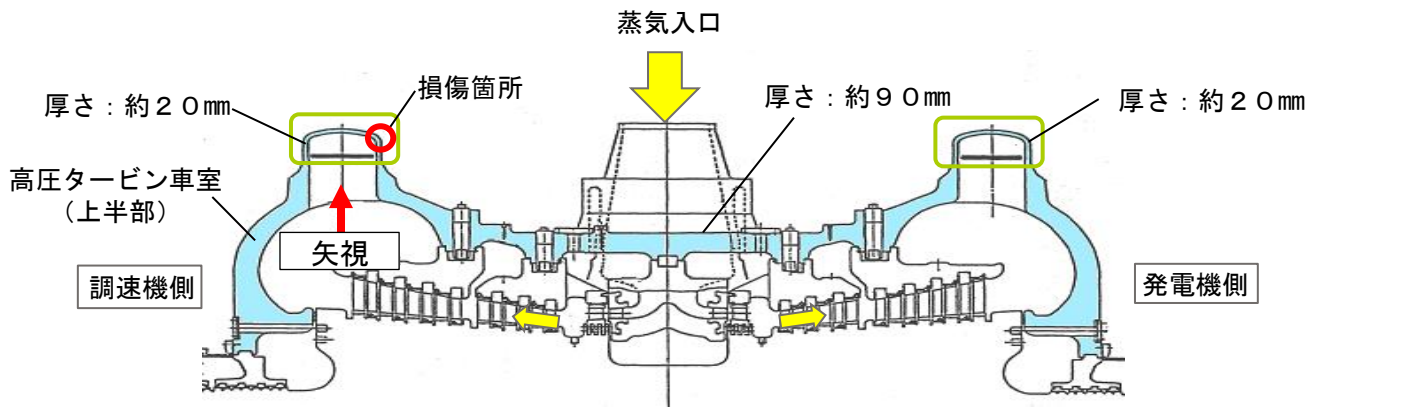
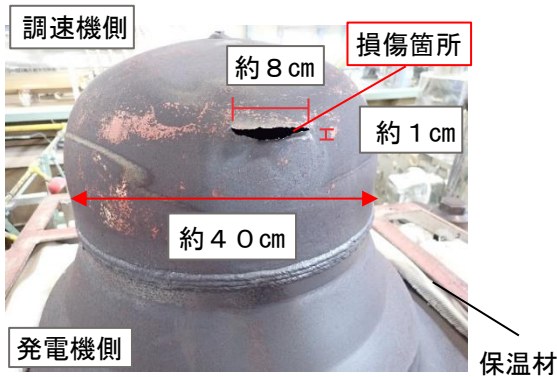
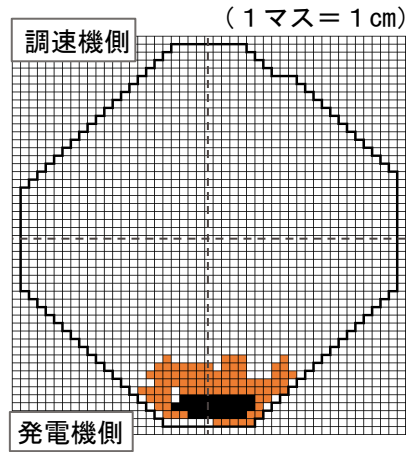
●調速機側閉止キャップ

その後、蒸気漏れ箇所特定のため、高圧タービン車室※²の上部を中心に外面から目視点検した結果、2つある上部車室閉止キャップのうち、調速機側の閉止キャップ（以下、当該閉止キャップ）の母材に縦約1cm、横約8cmの損傷があることを確認しました。また、当該閉止キャップについて、超音波による肉厚測定を実施した結果、損傷箇所を中心に周辺の厚さよりも薄くなっており、最も薄い箇所は約1mmとなっていました。

当該閉止キャップの肉厚測定を実施した結果、損傷箇所を中心に周辺の厚さよりも薄くなっており、最も薄い箇所は約1mmとなっていた。

■ : 損傷箇所 (周辺の測定できない箇所含む)

■ : 厚さが薄くなっていた箇所 (2mm以下の肉厚)

※計算により求められる、強度を保つために必要とされる厚さは約2mm

- 上部車室閉止キャップ（発電機側・调速機側）について、内面にステンレス加工を施し、耐腐食性を向上させた閉止キャップに交換します。また、今後は、閉止キャップを高圧タービン車室内面とは別の管理対象とした上で、目視点検の記録を画像でも保存するなど、減肉状態を把握・判断できるようにします。
- 目視点検の着眼点などを整理したガイドラインを制定するとともに、当社の工事担当者を対象に、本事例を題材として、教育（事例研修）を実施します。
- 本事象を踏まえ、美浜発電所3号機、高浜発電所1～4号機、大飯発電所3、4号機における高温・高圧の蒸気や水が流れるすべての機器を対象に、保全が適切に実施されていることを改めて確認します。

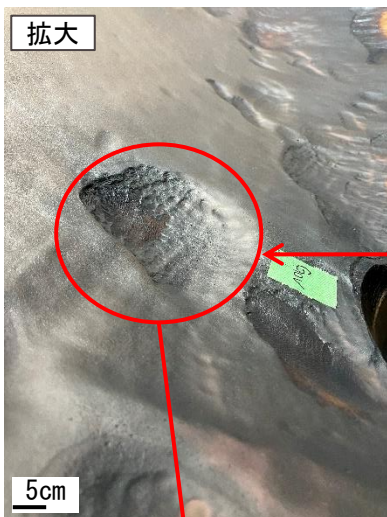
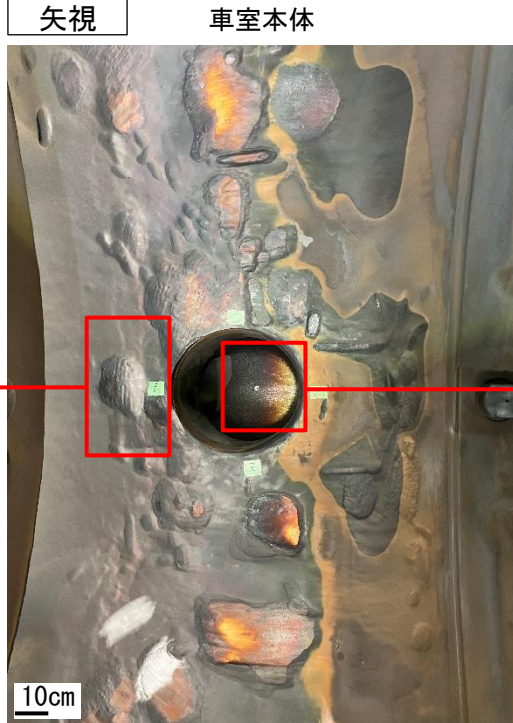
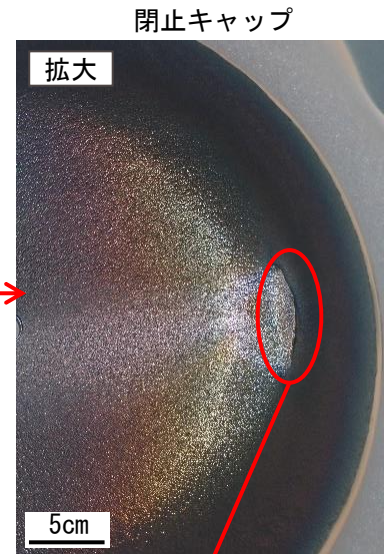
●調速機側閉止キャップ

高圧タービン車室の内面を目視確認した結果、当該閉止キャップの内面に表面荒れがあることを確認しました。

また、当該閉止キャップを除く高圧タービン車室内では、これまでの内面目視点検において、クレーター状の減肉があることを確認しています。

クレーター状の減肉

損傷箇所

当該閉止キャップの内面に表面荒れがあることを確認した。また、車室内では、これまでの内面目視点検において、クレーター状の減肉があることを確認している。

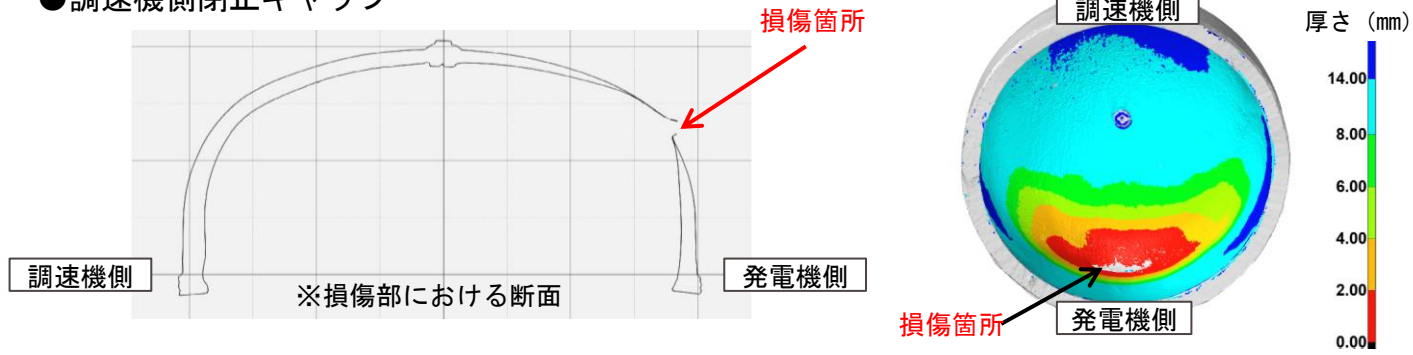
●調速機側閉止キャップ

当該閉止キャップの形状計測（3D計測）を実施した結果、発電所での肉厚測定結果と同様に、損傷箇所を含むキャップの湾曲部において周辺部に比べて肉厚が薄くなっていることを確認しました。

当該閉止キャップの形状計測（3D計測）を実施した結果、発電所での肉厚測定結果と同様に、損傷箇所を含むキャップの湾曲部において周辺部に比べて肉厚が薄くなっていることを確認した。

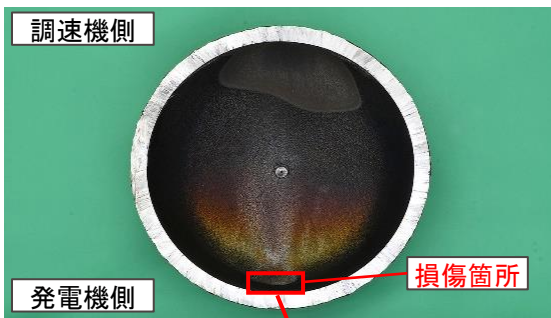
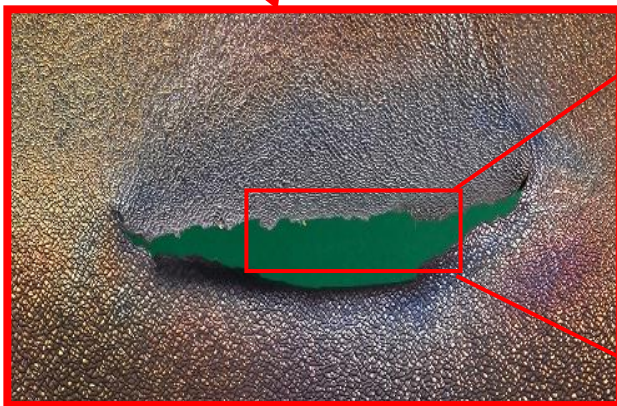
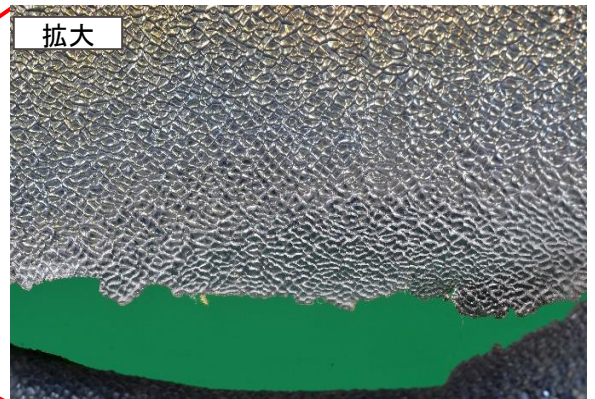
●調速機側閉止キャップ

当該閉止キャップの内面目視点検を実施した結果、全面に流れ加速型腐食（以下、FAC）^{※3}で一般的に見られる鱗片状模様^{※4}があることを確認しました。

当該閉止キャップの内面において、高温高圧の蒸気によるFACが発生し、内面から外面に向けて減肉が進行したことで、損傷に至ったと推定しました。

当該閉止キャップの内表面で流れ加速型腐食（FAC）で一般的に見られる鱗片状模様を確認した。

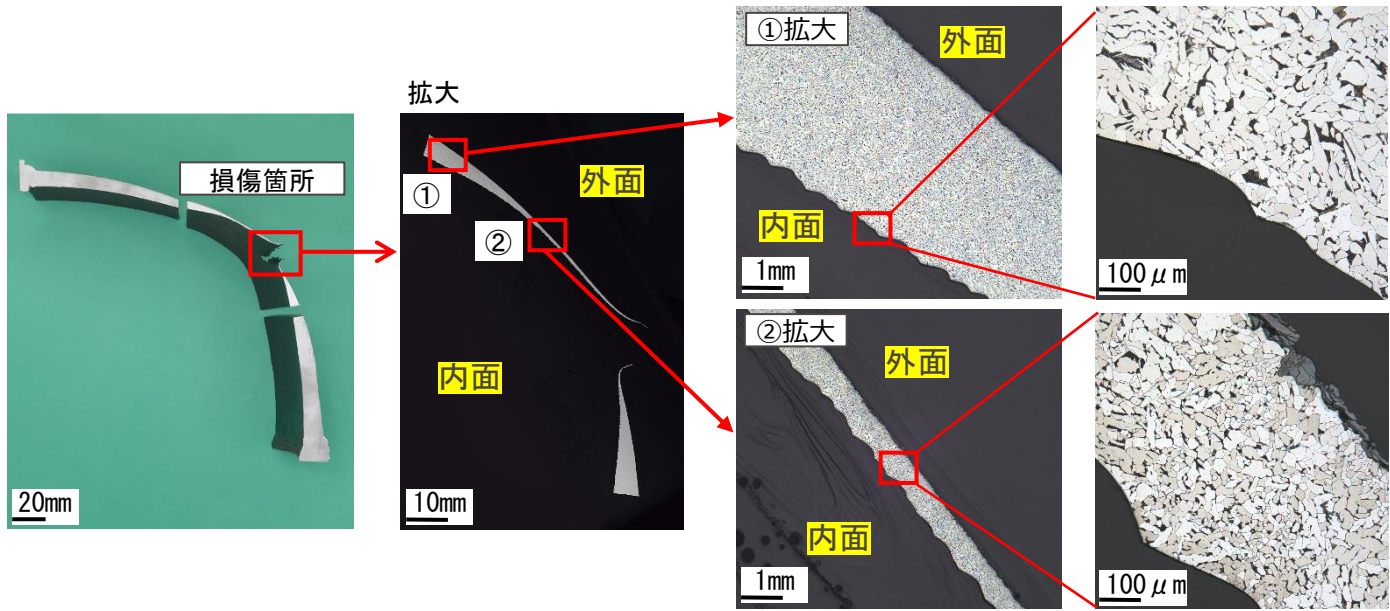
光学顕微鏡による断面観察

光学顕微鏡により当該閉止キャップの断面観察を実施した結果、損傷箇所周辺の内表面にFACの特徴である波状の減肉形状があることを確認しました。

一方で、損傷箇所周辺には、液滴衝撃エロージョン^{※5}に見られる鋸刃状の減肉形状や応力腐食割れ^{※6}による亀裂等は確認されませんでした。

光学顕微鏡により当該閉止キャップの断面観察を実施した結果、損傷箇所周辺の内表面に流れ加速型腐食（FAC）の特徴である波状の減肉形状を確認した。一方で、損傷箇所周辺には、液滴衝撃エロージョンに見られる鋸刃状の減肉形状や応力腐食割れによる亀裂等は確認されなかった。

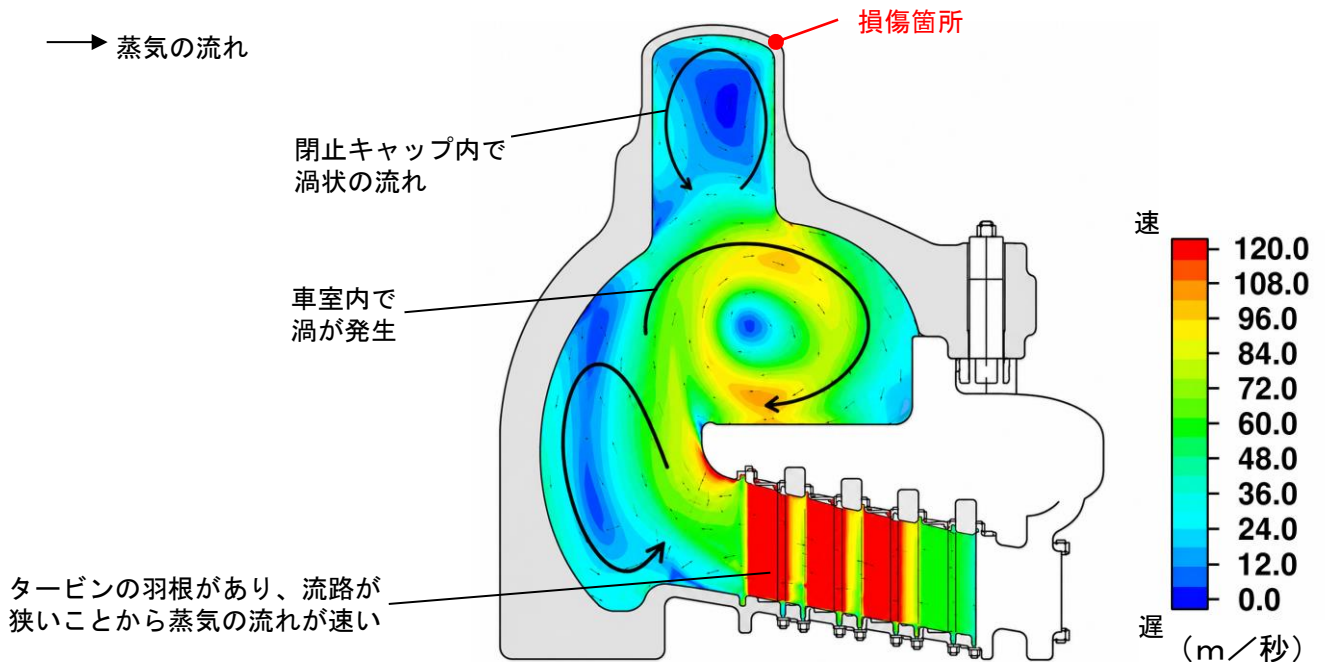
●調速機側閉止キャップ

高圧タービン車室内に流れる蒸気の温度や流速、湿り度^{※7}などの運転条件をもとに流動解析を実施した結果、当該閉止キャップ内には、高温の湿った蒸気により流速約40m/秒の渦状の流れが生じ、FACが発生する可能性があることを確認しました。

高圧タービン車室内に流れる蒸気の温度や流速、湿り度などの運転条件をもとに流動解析を実施した結果、当該閉止キャップ内には、高温の湿った蒸気により流速約40m/秒の渦状の流れが生じ、流れ加速型腐食（FAC）が発生する可能性があることを確認した。
